ÉVALUATION DE L'IMPACT DES TRAVAUX SUR LES HERBIERS AQUATIQUES LAGUNAIRES (44)

Evaluation de l'impact des travaux sur les herbiers aquatiques lagunaires

A20.035A
Janvier 2020
Indice C

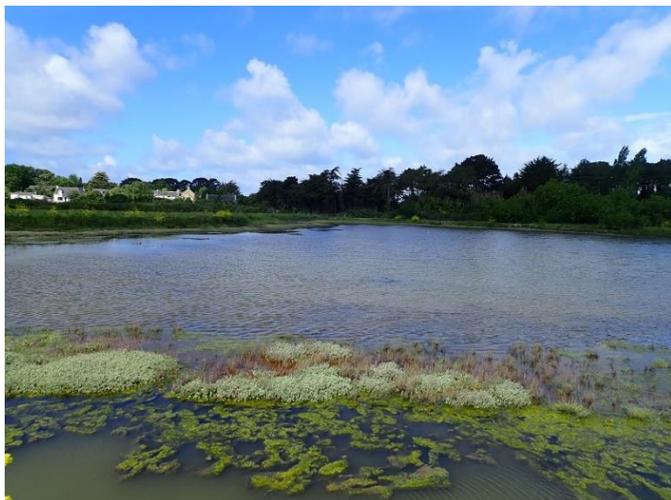
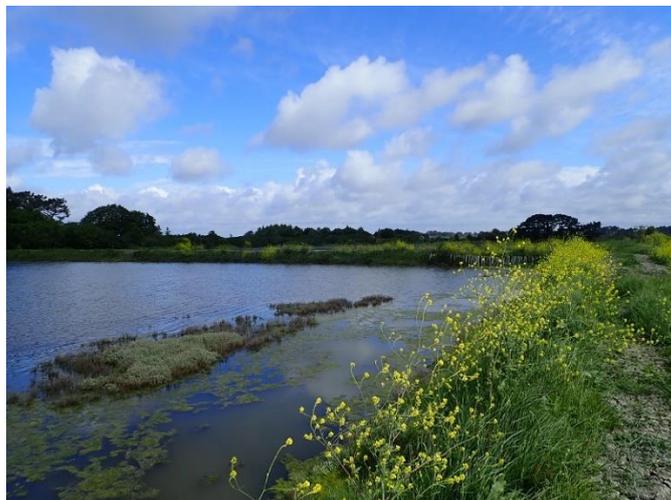
Lagune 1

Structure et fonctionnement de la lagune	
Surface de la lagune	9 000 m ²
Typologie Corine Biotope	11.41 : Groupement marin à <i>Ruppia maritima</i>
Structure physique	Diguette, îlots ou autres
Berges	Beaucoup d'espèces halophiles pérennes, tout le long des berges
Enfrichement	Enfrichée
Tapis d'algues	Recouvrement par endroits

Paramètres physico-chimiques		
pH	7,67	
Salinité	32	
Hauteur de vase (cm)	Pts 1	2
	Pts 2	1

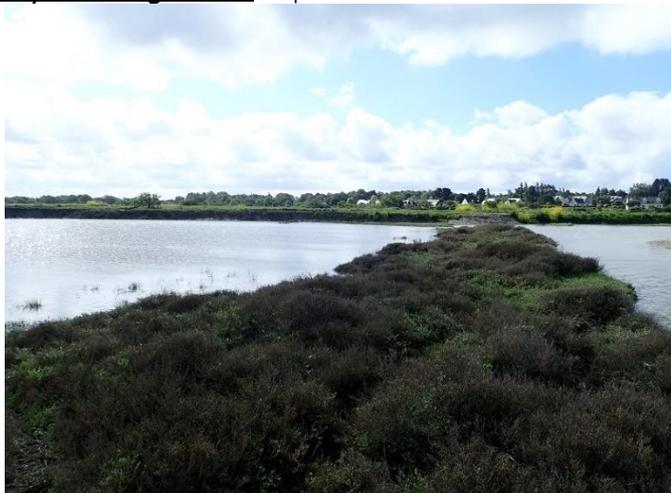
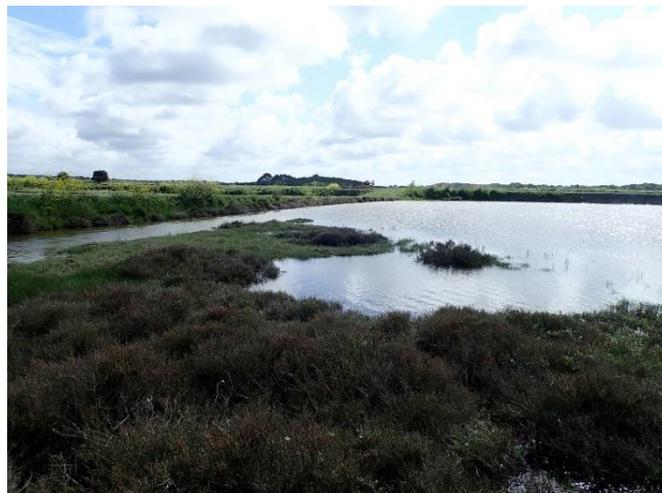
Lagune 3

Structure et fonctionnement de la lagune	
Surface de la lagune	3 787 m ²
Typologie Corine biotope	11.41 : Groupement marin à <i>Ruppia maritima</i> 23.12 : Tapis algal de Charophyte
Structure physique	Pas de structure, peu remembré, connexion importante avec bassin connexe.
Berges	Beaucoup d'espèces halophiles pérennes, tout le long des berges
Enrichement	Peu enrichi
Tapis d'algues	Peu ou pas présent

Paramètres physico-chimiques		
pH	8,35	
Salinité	28	
Hauteur de vase (cm)	Bord	1
	centre	1

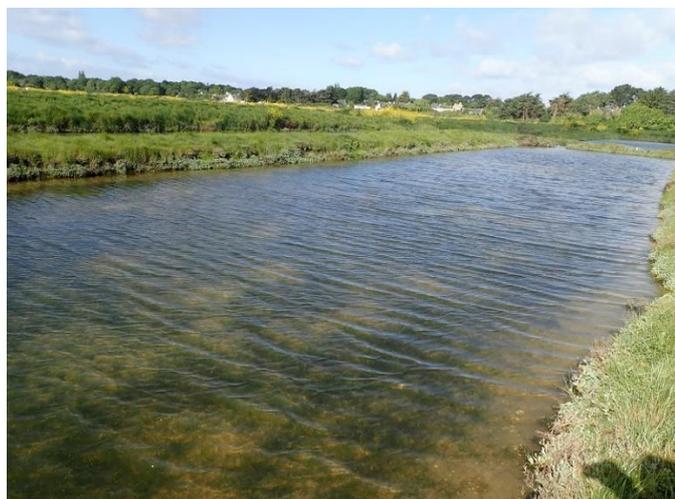
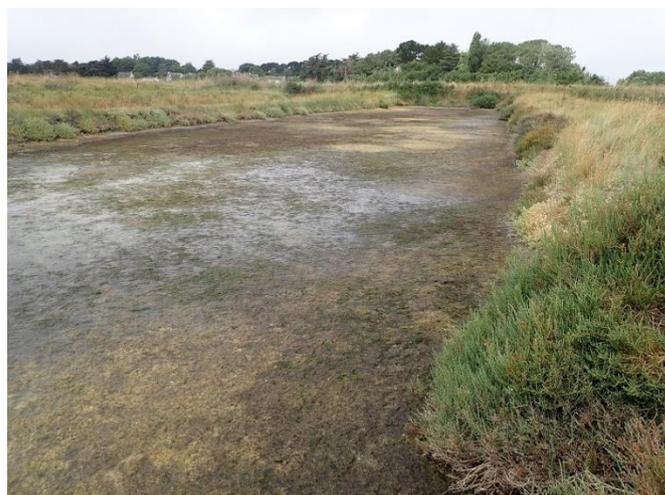
Lagune 4

Structure et fonctionnement de la lagune	
Surface de la lagune	6 907 m ²
Typologie Corine Biotope	11.41 : Groupement marin à <i>Ruppia maritima</i>
Structure physique	Diguettes, îlots ou autres
Berges	Beaucoup d'espèces halophiles le long des berges
Enfrichement	Pas enfriché
Tapis d'algues	Recouvrement majoritaire

Paramètres physico-chimiques		
pH	8,96	
Salinité	11	
Hauteur de vase (cm)	Point 1	4
	Point 2	4

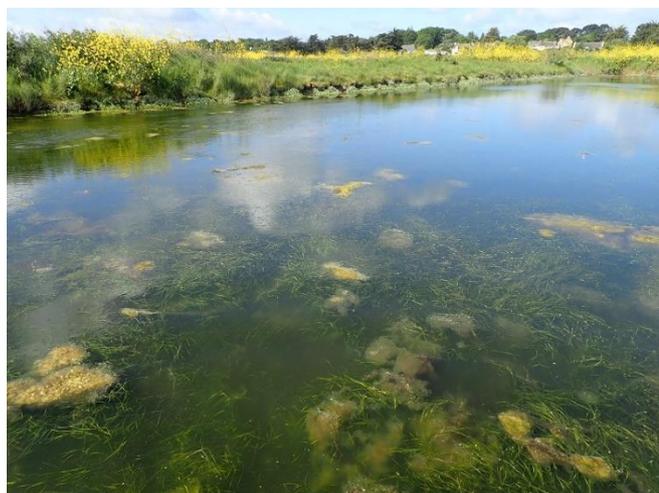
Lagune 5

Structure et fonctionnement de la lagune	
Surface de la lagune	21 028 m ²
Typologie Corine Biotope	11.41 : Groupement marin à <i>Ruppia maritima</i>
Structure physique	Diguette, îlots ou autres
Berges	Beaucoup d'espèces halophiles pérennes, tout le long des berges
Enfrichement	Enfrichée
Tapis d'algues	Recouvrement par endroits

Paramètres physico-chimiques		
<i>pH</i>	8,03	
<i>Salinité</i>	30	
<i>Hauteur de vase (cm)</i>	Pts 1	4
	Pts 2	6

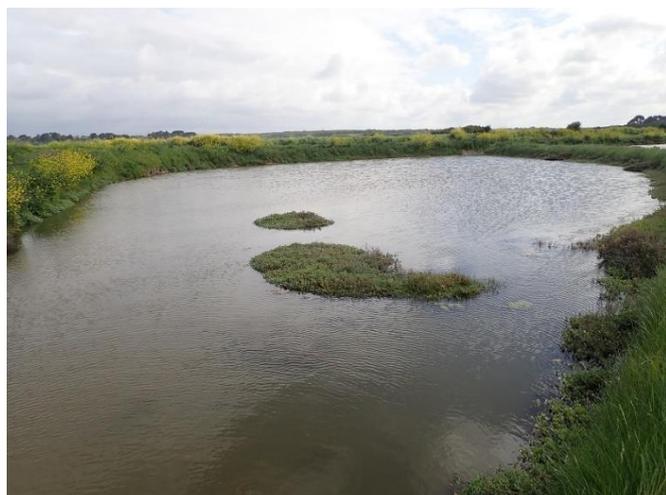
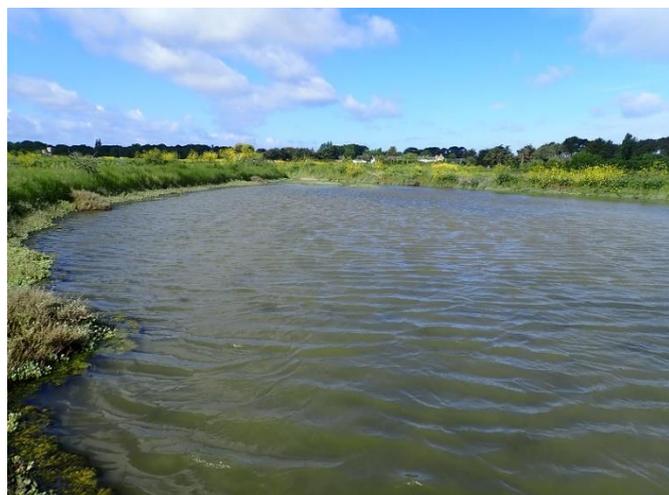
Lagune 6

Structure et fonctionnement de la lagune	
Surface de la lagune	964 m ²
Typologie Corine Biotope	11.41 : Groupement marin à <i>Ruppia maritima</i>
Structure physique	Diguette, îlots ou autres
Berges	Beaucoup d'espèces halophiles pérennes, tout le long des berges
Enfrichement	Pas enfriché
Tapis d'algues	Peu ou pas présent

Paramètres physico-chimiques		
pH	8,28	
Salinité	30	
Hauteur de vase (cm)	Bord	6
	centre	3

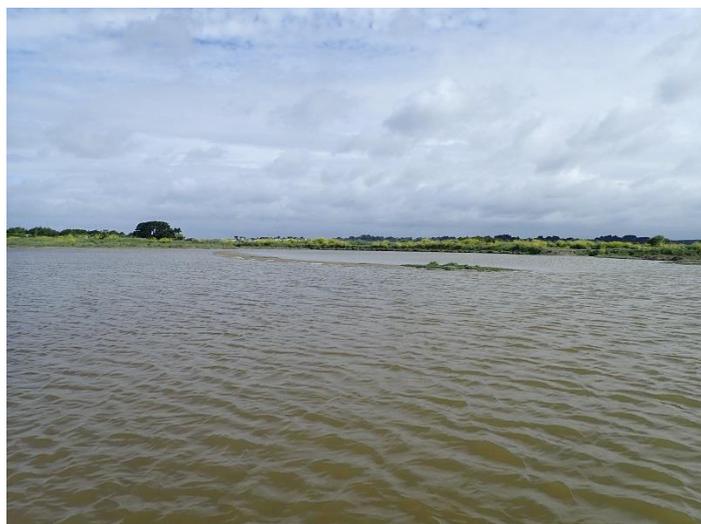
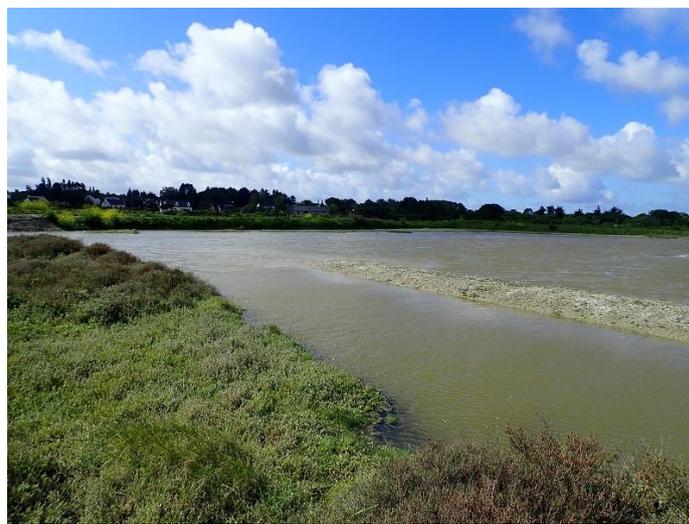
Lagune 7

Structure et fonctionnement de la lagune	
Surface de la lagune	12 193 m ²
Typologie Corine Biotope	11.41 : Groupement marins à <i>Ruppia maritima</i> 23.12 : Tapis algal de Charophyte
Structure physique	Diguette, îlots ou autres
Berges	Beaucoup d'espèces halophiles pérennes, tout le long des berges
Enrichement	Bien présents
Tapis d'algues	Peu ou pas présent

Paramètres physico-chimiques		
<i>pH</i>	8,40	
<i>Salinité</i>	30	
<i>Hauteur de vase (cm)</i>	Bord	2
	centre	1

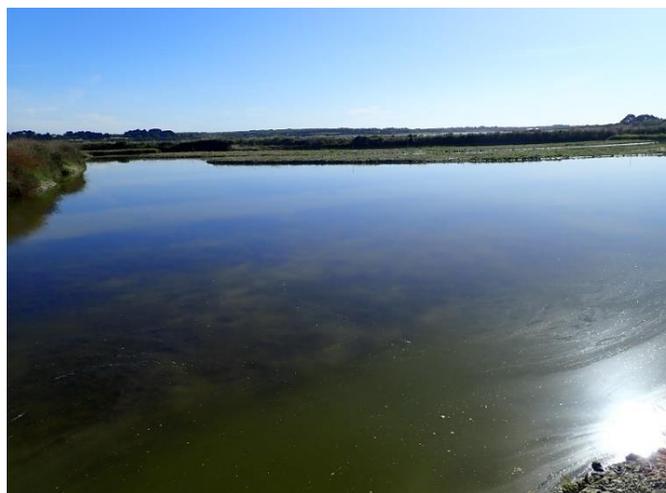
Lagune 8

<i>Structure et fonctionnement de la lagune</i>	
Surface de la lagune	20 871 m ²
Typologie Corine Biotope	11.41 : Groupement marin à <i>Ruppia maritima</i>
Structure physique	Diguette, îlots ou autres
Berges	Quelques espèces halophiles, interruptions de la végétation
Enfrichement	Pas enfriché
Tapis d'algues	Peu ou pas présent

<i>Paramètres physico-chimiques</i>		
pH	8,6	
Salinité	37	
Hauteur de vase (cm)	Bord	6
	centre	3

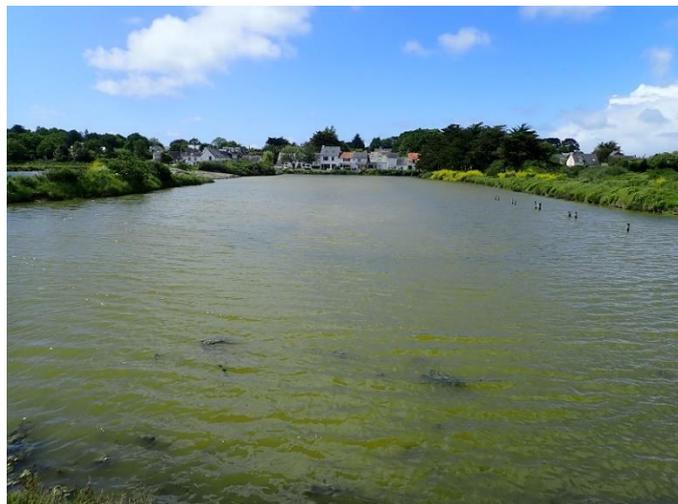
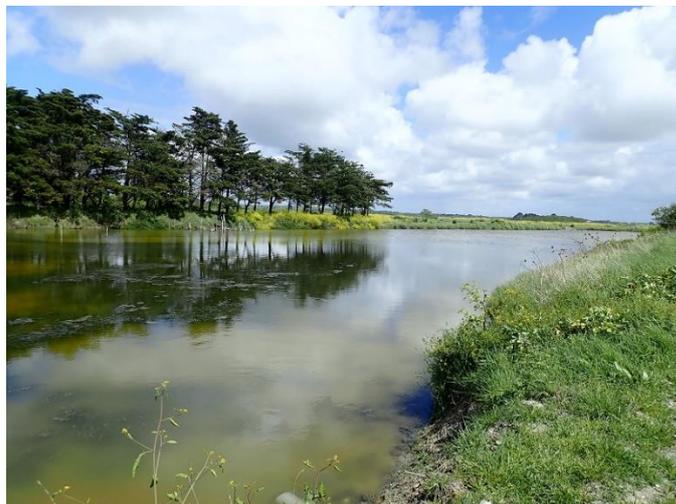
Lagune 10

Structure et fonctionnement de la lagune	
Surface de la lagune	9 093 m ²
Typologie Corine Biotope	11.41 : Groupement marin à <i>Ruppia maritima</i>
Structure physique	Pas de structure, peu remembrée
Berges	Quelques espèces halophiles le long des berges
Enfrichement	Pas enfrichée
Tapis d'algues	Recouvrent par endroits

Paramètres physico-chimiques		
<i>pH</i>	8,64	
<i>Salinité</i>	24	
<i>Hauteur de vase (cm)</i>	Bord	40
	Centre	12-40 (très variable)

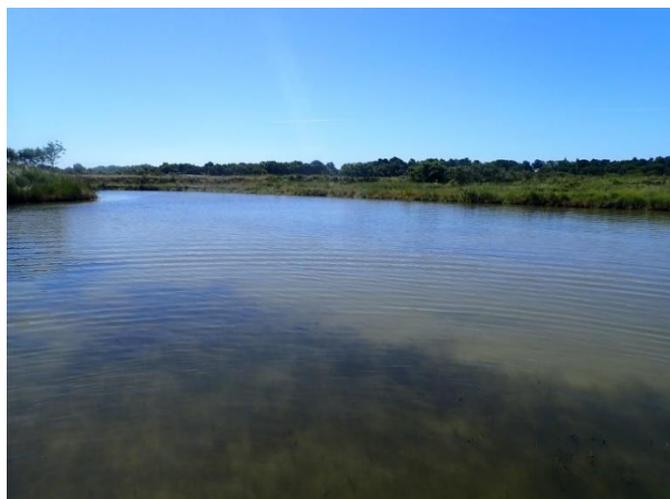
Lagune 11

Structure et fonctionnement de la lagune	
Surface de la lagune	18 512 m ²
Typologie Corine Biotope	11.41 : Groupement marin à <i>Ruppia maritima</i>
Structure physique	Ilots diguettes
Berges	Quelques espèces halophiles le long des berges
Enfrichement	Peu enfrichée
Tapis d'algues	Recouvrent par endroits

Paramètres physico-chimiques		
pH	7,68	
Salinité	35	
Hauteur de vase (cm)	Bord	4
	Centre	1

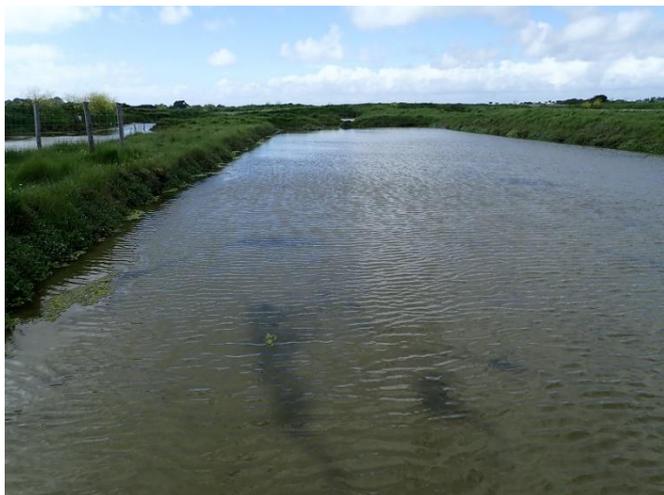
Lagune 12

Structure et fonctionnement de la lagune	
Surface de la lagune	3777 m ²
Typologie Corine Biotope	11.41 : Groupement marin à <i>Ruppia maritima</i>
Structure physique	Diguette.
Berges	Quelques espèces halophiles le long des berges
Enfrichement	Peu enfrichée
Tapis d'algues	Recouvrent par endroits

Paramètres physico-chimiques		
pH	7,95	
Salinité	30	
Hauteur de vase (cm)	Bord	2
	Centre	2

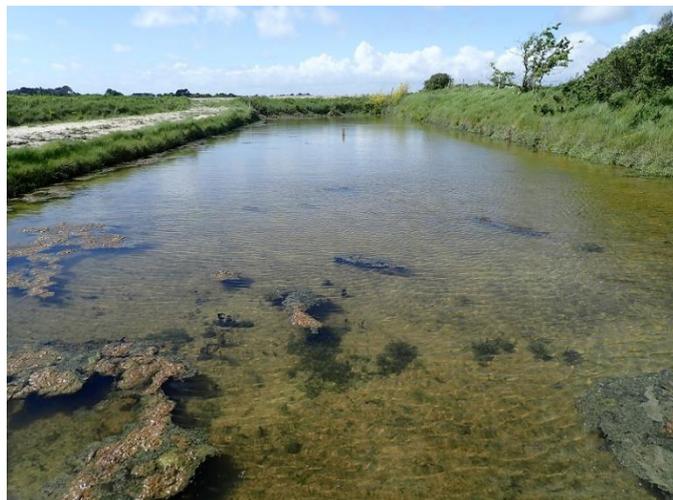
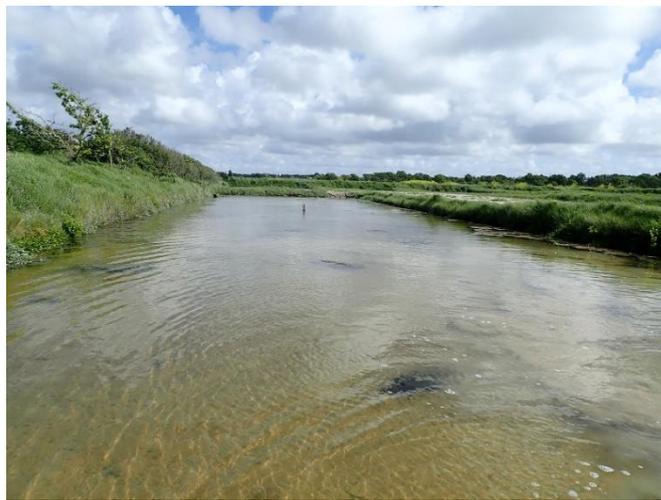
Lagune 14

<i>Structure et fonctionnement de la lagune</i>	
Surface de la lagune	454 m ²
Typologie Corine Biotope	21.1 : Eaux saumâtres ou salées sans végétation
Structure physique	Pas de structure, peu remembrée
Berges	Peu ou pas d'espèces halophiles et large interruption de la végétation.
Enfrichement	Peu enfrichée
Tapis d'algues	Présent en décomposition par endroit.

L'état initial de 2016 et la cartographie de 2019 mettent en évidence la présence, par le passé d'une communauté de *Ruppia spiralisée*. Ce qui n'est plus le cas lors du passage sur site en 2020. Une dégradation du milieu peut donc être observée.

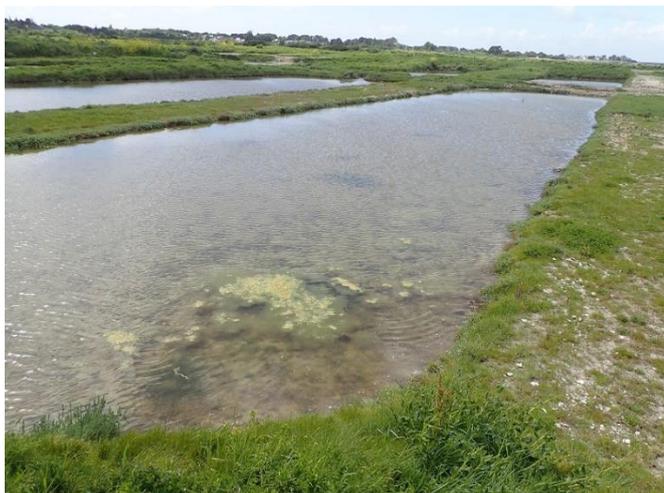
Lagune 15

<i>Structure et fonctionnement de la lagune</i>	
Surface de la lagune	674 m ²
Typologie Corine Biotope	23.12 : Tapis algal de Charophyte
Structure physique	Pas de structure, peu remembrée
Berges	Beaucoup d'espèces halophiles pérennes
Enfrichement	Peu enfrichée
Tapis d'algues	Recouvrent par endroits.

L'état initial de 2016 et la cartographie de 2019 mettent en évidence la présence par le passé d'une communauté de Ruppie spiralée. Actuellement la Ruppie est toujours présente, mais en mélange avec la Characée à queue de renard.

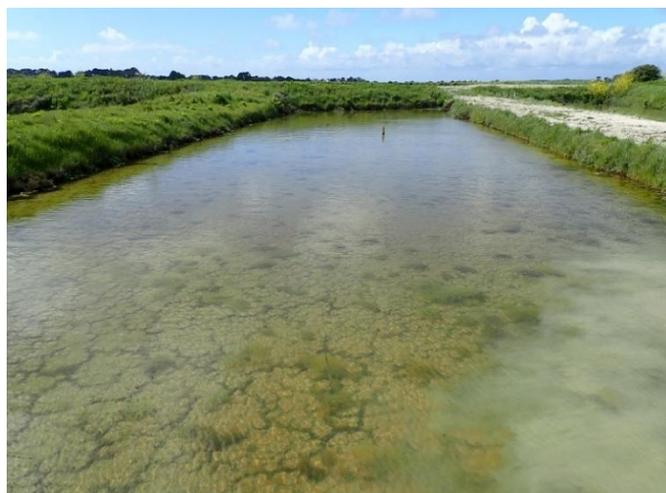
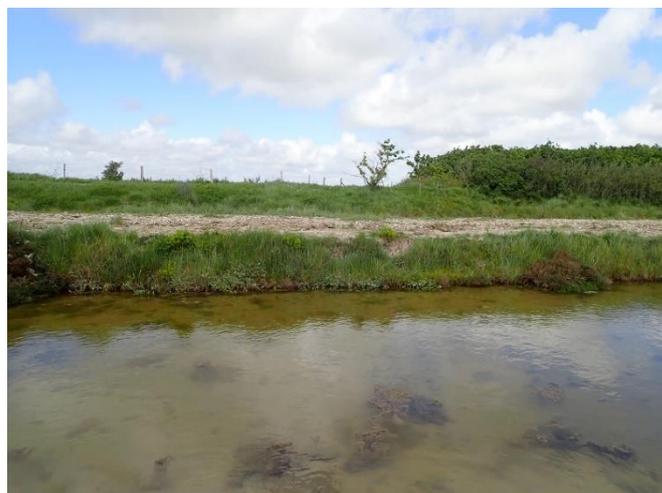
Lagune 16

<i>Structure et fonctionnement de la lagune</i>	
Surface de la lagune	379 m ²
Typologie Corine Biotope	21.1 : Eaux saumâtres ou salées sans végétation
Structure physique	Pas de structure, peu remembrée
Berges	Quelques espèces halophiles le long des berges
Enfrichement	Peu enfrichée
Tapis d'algues	Recouvrent par endroits.

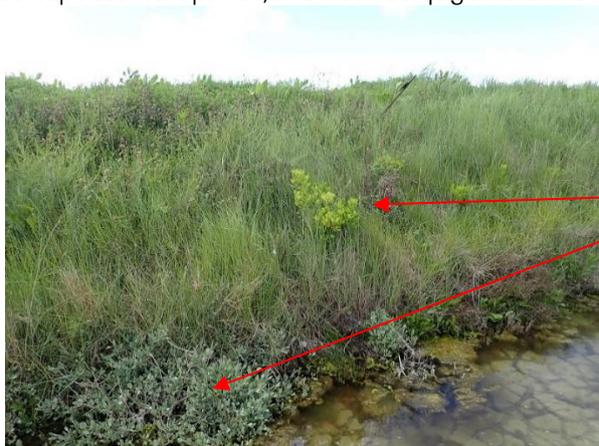
Deux facteurs de dégradation de l'état de conservation principaux ont été observés sur 18 des 25 lagunes et concernent les berges des lagunes. Il s'agit d'une part de la **présence d'espèces exotiques envahissantes** (sur le site d'étude, seul le *Baccharis* a été inventorié) et d'autre part de la **colonisation des berges par les espèces halophiles**. Pour rappel, dans ce cas, plus les berges sont colonisées par les espèces halophiles, meilleur est jugé l'état de conservation des lagunes.

Pied de Baccharis (centre) et communautés halophiles (en bas à gauche).
