## ÉVALUATION DE L'IMPACT DES TRAVAUX SUR LES HERBIERS AQUATIQUES LAGUNAIRES (44)

Janvier 2022

## Evaluation de l'impact des travaux sur les herbiers aquatiques lagunaires

A20.035A  
Suivi 2021

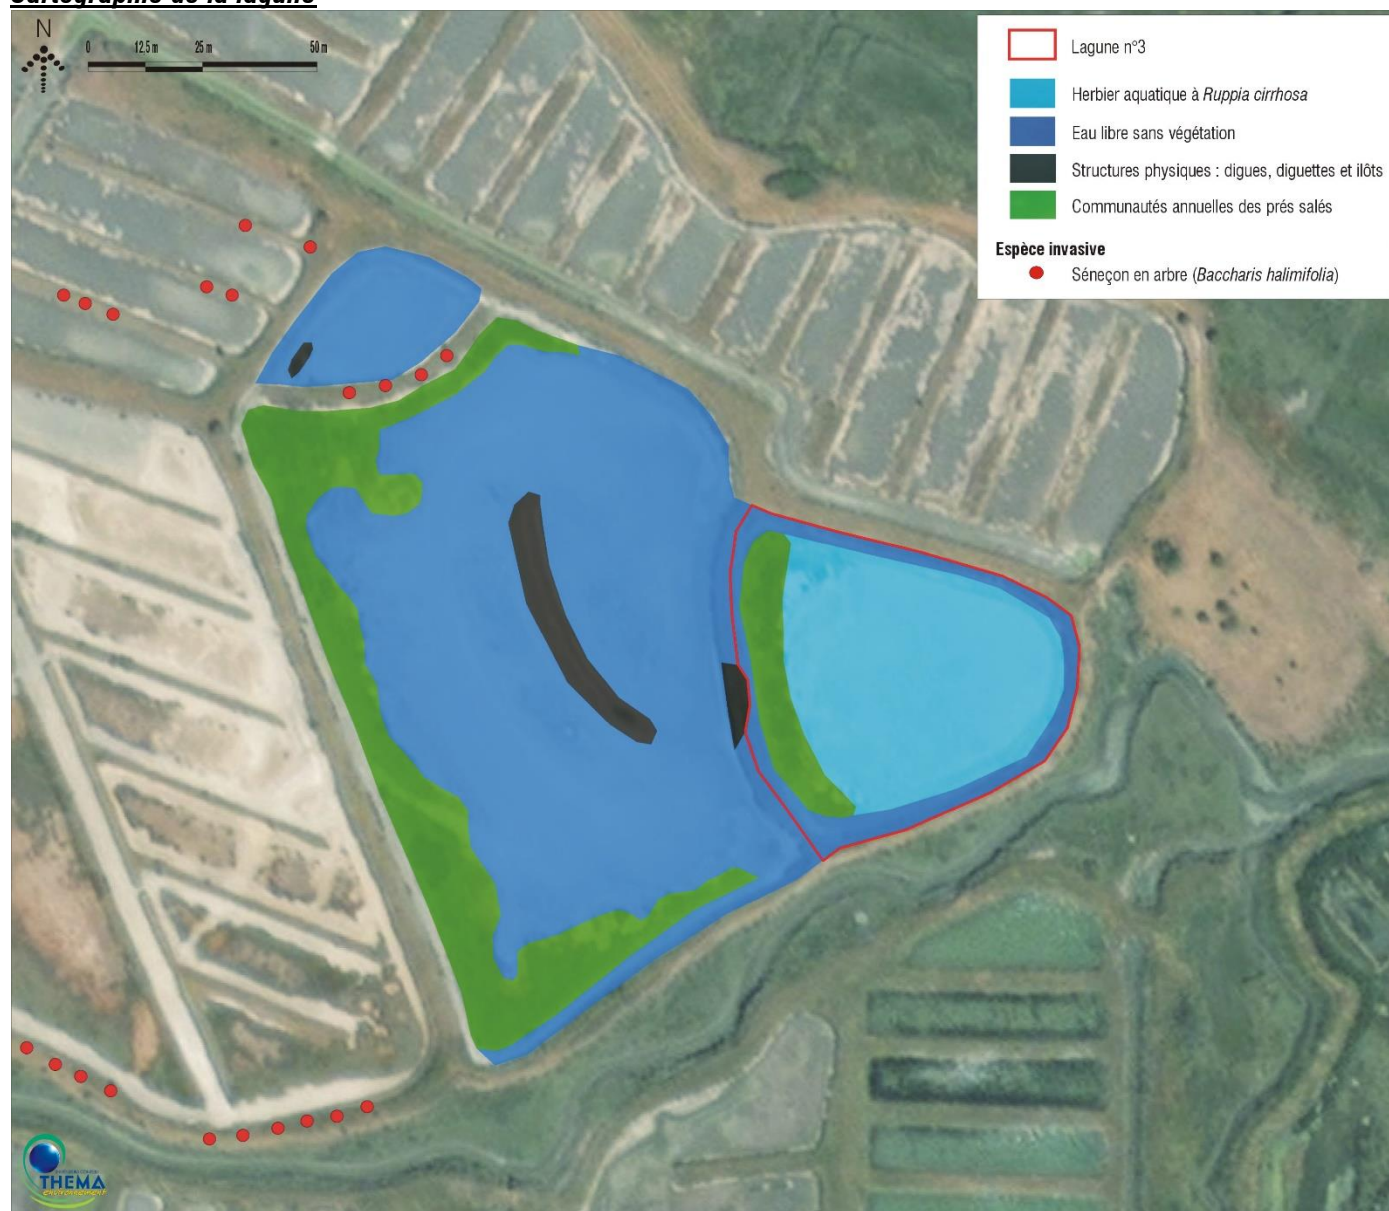
### **Cartographie de la lagune**

L'état initial réalisé en 2016 et la cartographie des habitats de 2019 mettent en évidence que le secteur enrichi à Obione et Soude était déjà présent, celui-ci ne semble pas avoir évolué en 2020 et 2021. La répartition et la composition des herbiers lagunaires a évolué avec l'observation en 2020 d'un herbier à *Characeae* non présent en 2016 et 2019. En 2021, cet herbier à Characées possiblement favorisé par les travaux réalisés en 2019 ne s'est pas maintenu en 2021. On note également une eutrophie du milieu pourtant absente en 2020.

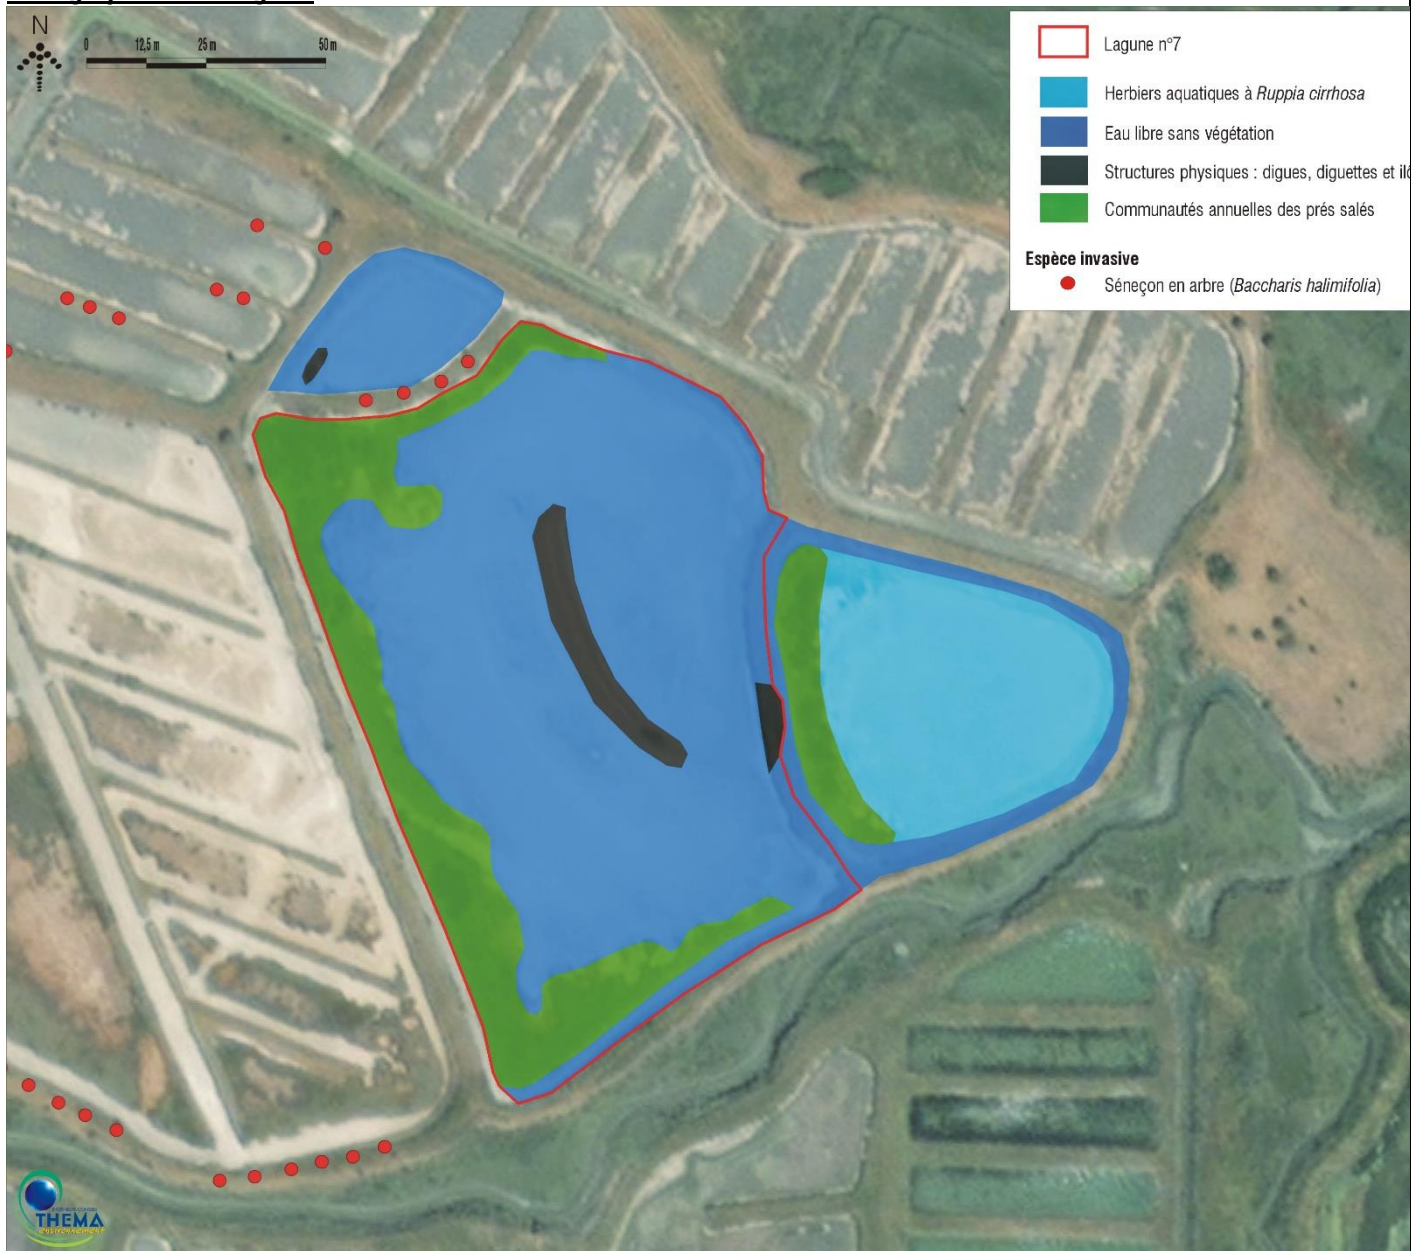
### **Cartographie de la lagune**

La cartographie de 2016 ne faisait pas état de la présence d'herbier lagunaire. Une évolution du couvert végétal au sein de la lagune a eu lieu en 2020 avec l'apparition d'un herbier à characée à queue de renard d'une part et d'un herbier monospécifique à *Ruppia spiralee*. Ces herbiers ayant possiblement été favorisés par les travaux effectués l'année précédente. En 2021, ces herbiers ne se sont pas maintenus. On note également une eutrophie du milieu pourtant absente en 2020.

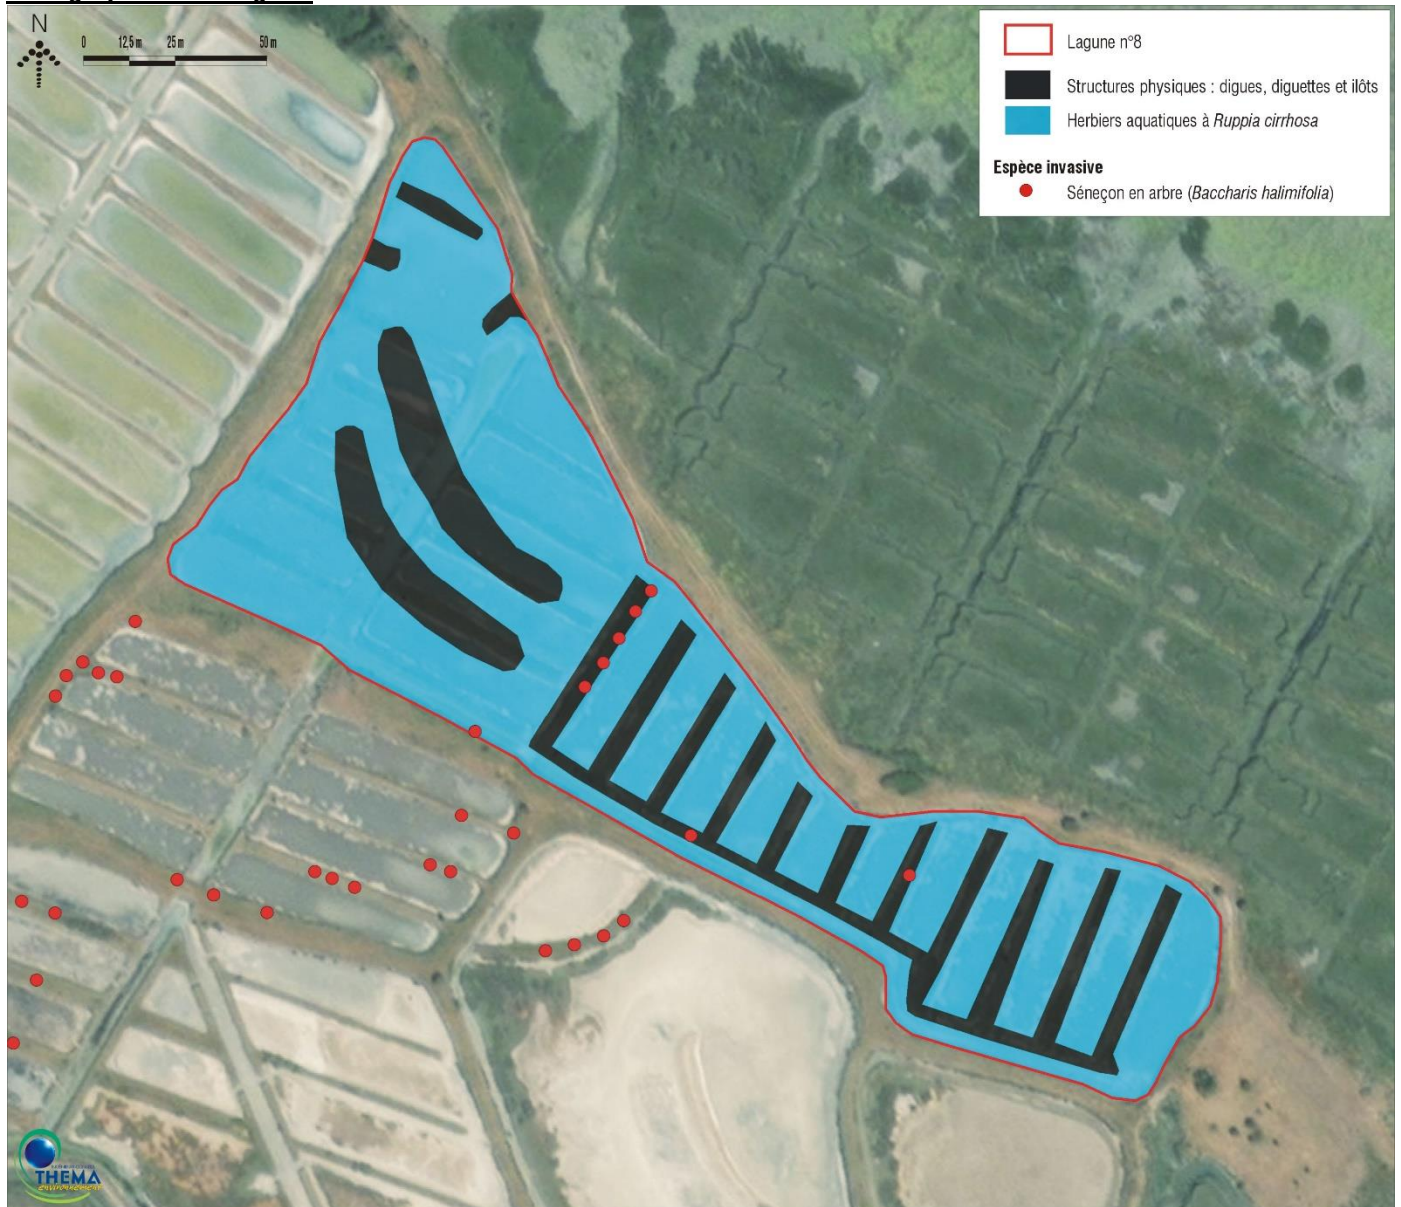
### **Cartographie de la lagune**

Aucun herbier n'a été identifié lors de l'état initial de 2016. La cartographie de 2019 fait quant-à-elle mention de la présence de communautés d'herbiers lagunaires, cet herbier semble se pérenniser au sein de la lagune la Ruppie spiralée ayant été observée en 2020 et 2021.

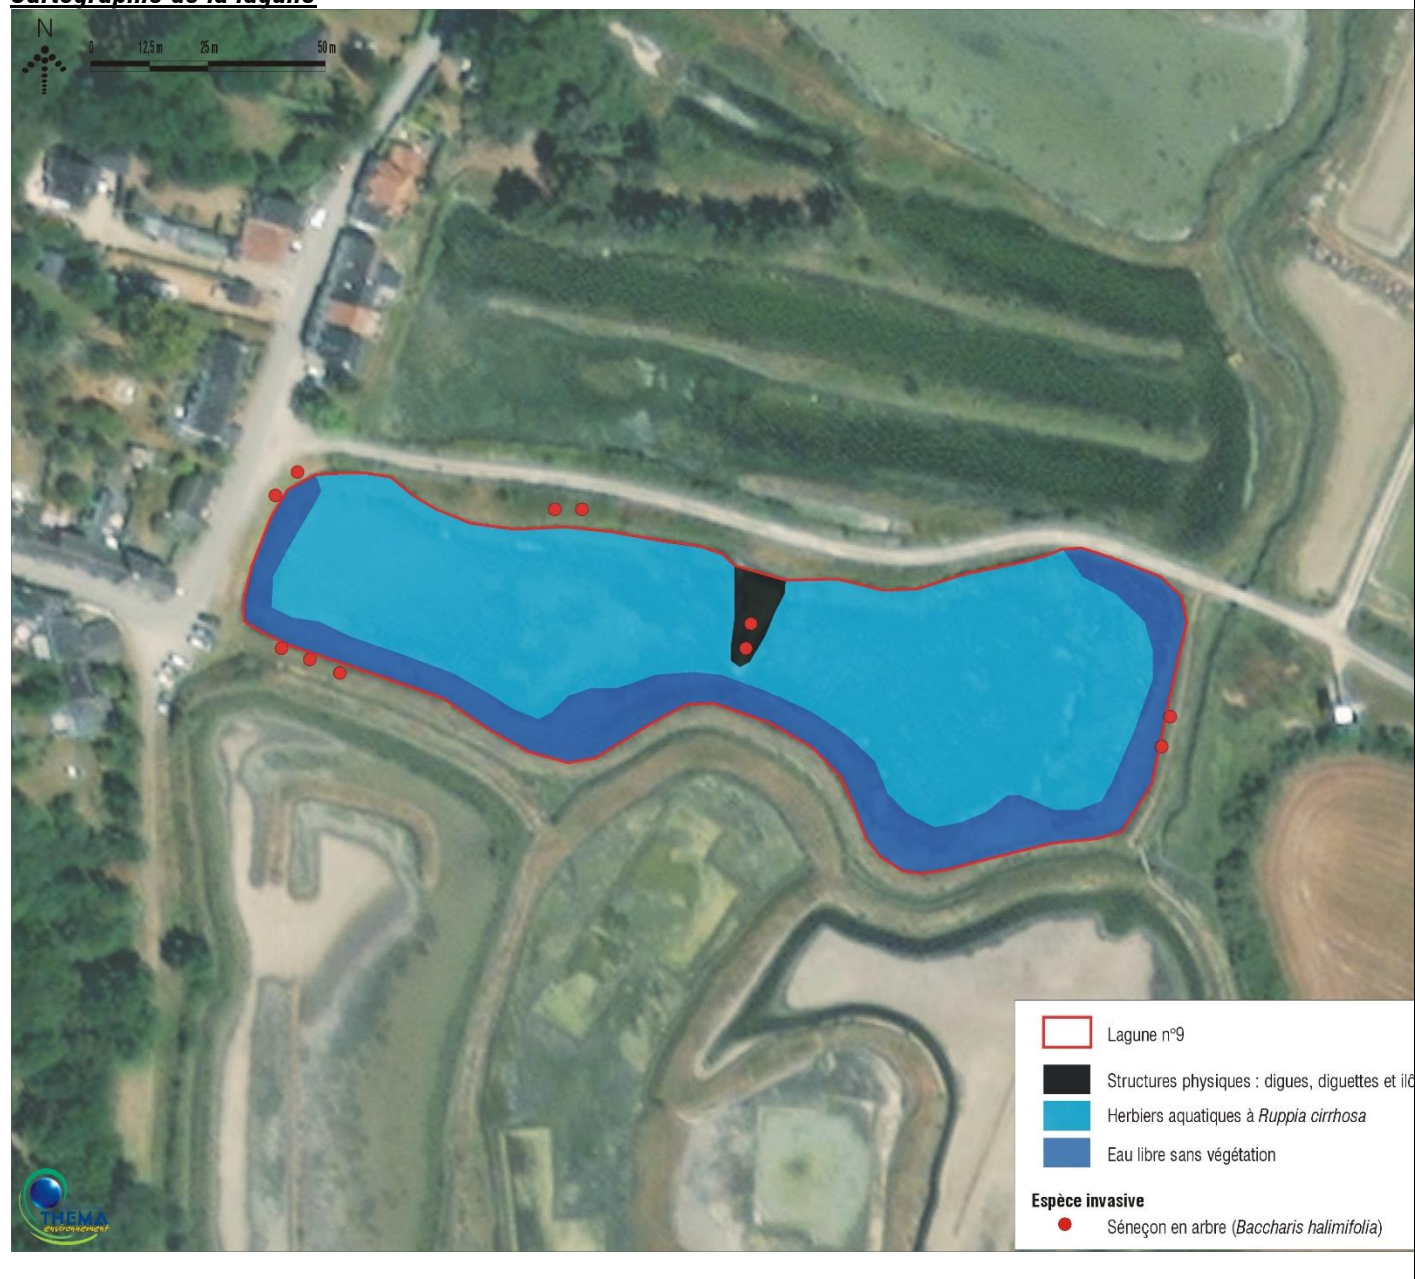
### **Cartographie de la lagune**

L'état initial de 2016 et la cartographie de 2019 mettent en évidence la présence déjà à l'époque d'herbier à Ruppie. Il ne semble pas y avoir d'évolution du cortège végétal.

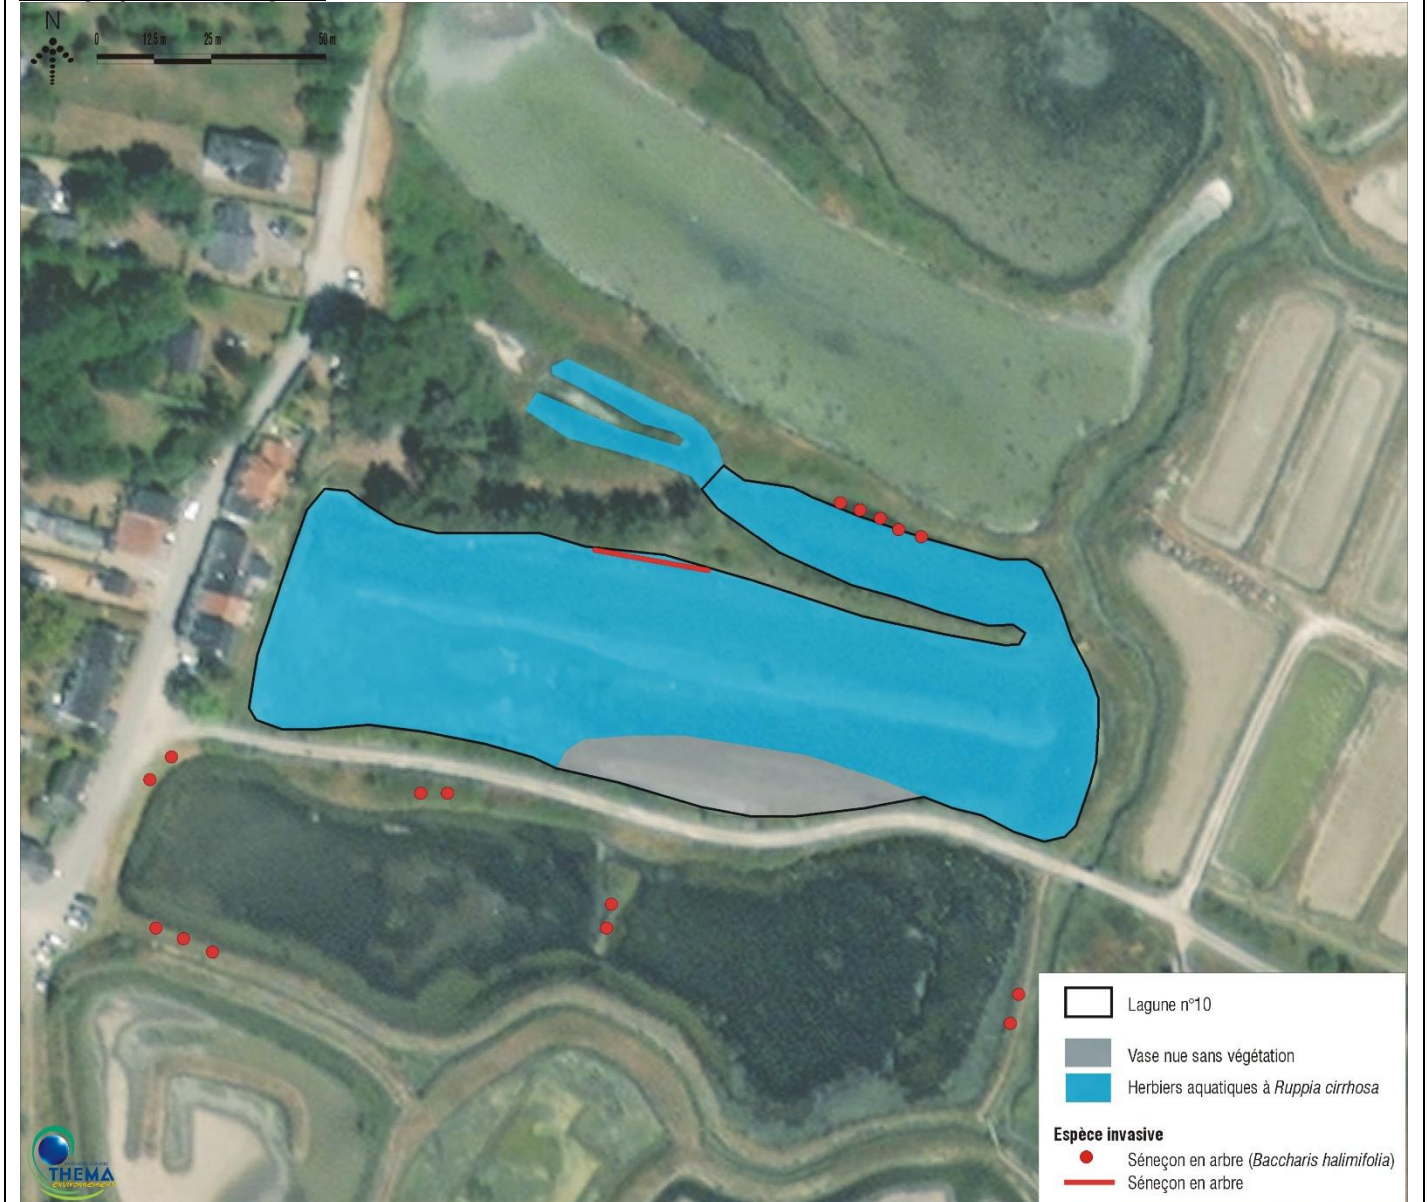
### **Cartographie de la lagune**

L'état initial de 2016 et la cartographie de 2019 mettent en évidence la présence d'un herbier de Ruppie et d'un niveau important d'eutrophisation. Les observations sur les herbiers semblent similaires à celles passées, malgré les modifications engendrées par les travaux sur la lagune.

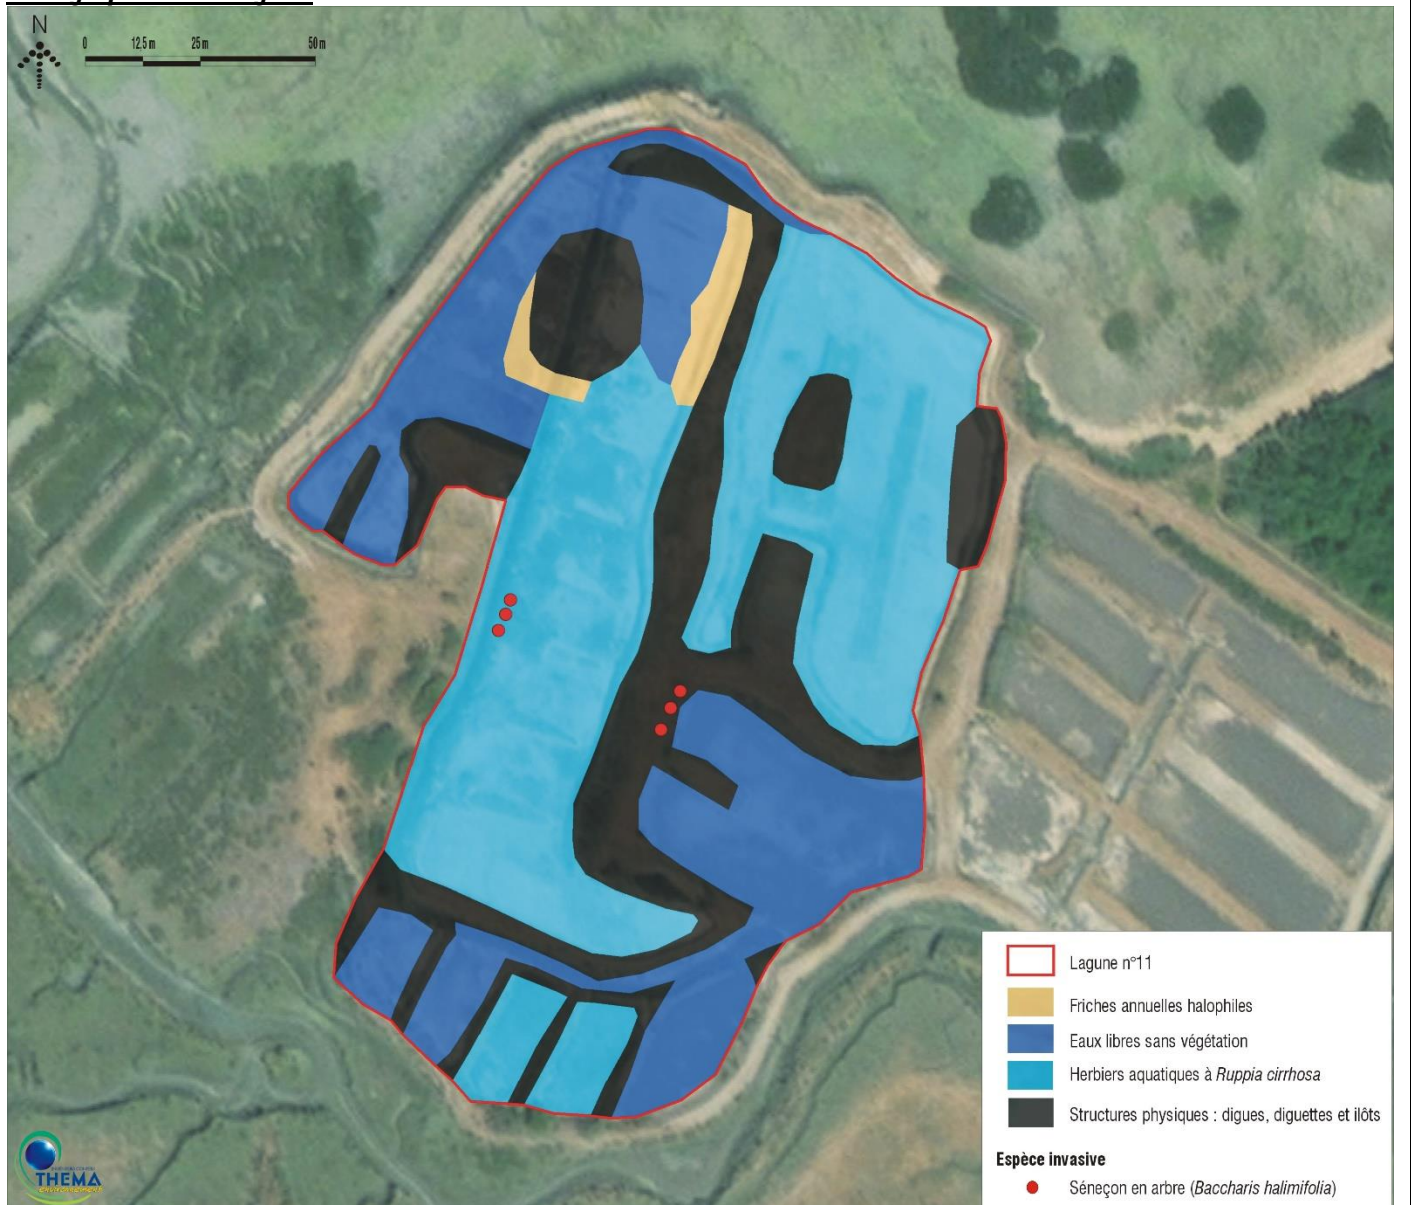
### **Cartographie de la lagune**

Lors de l'état initial de 2016, aucun herbier aquatique n'avait été observé, ceci pouvant être expliqué par une hauteur d'eau très importante à l'époque (70 cm). La cartographie de 2019 fait état d'une lagune en mauvais état de conservation avec forte eutrophisation. Une amélioration significative de l'état de conservation a été constatée en 2020 avec la présence d'un herbier lagunaire à Ruppie spiralée, toujours présent en 2021.

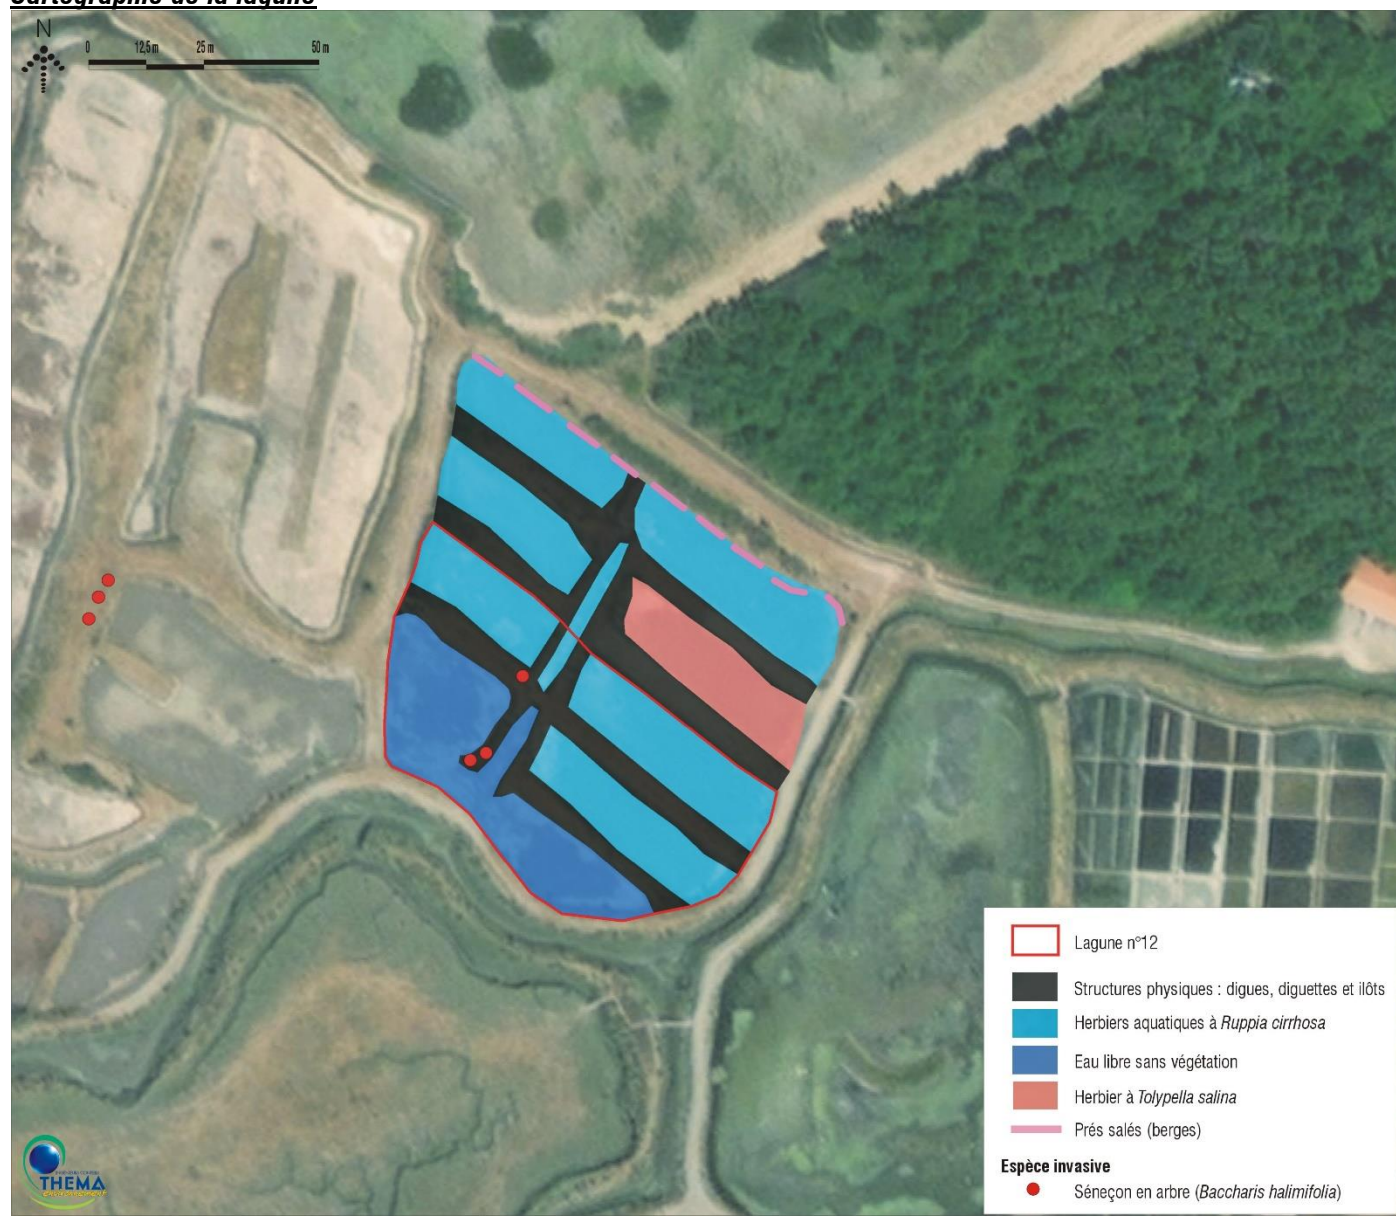
### **Cartographie de la lagune**

L'état initial de 2016 ne mentionne pas la présence d'herbier aquatique ou d'eutrophisation à la différence de la cartographie de 2019, qui met en évidence une forte eutrophie du milieu et la présence d'un herbier de *Ruppia spiralee*. Une diminution de l'eutrophie de la lagune est observée en 2020 et confirmée en 2021.

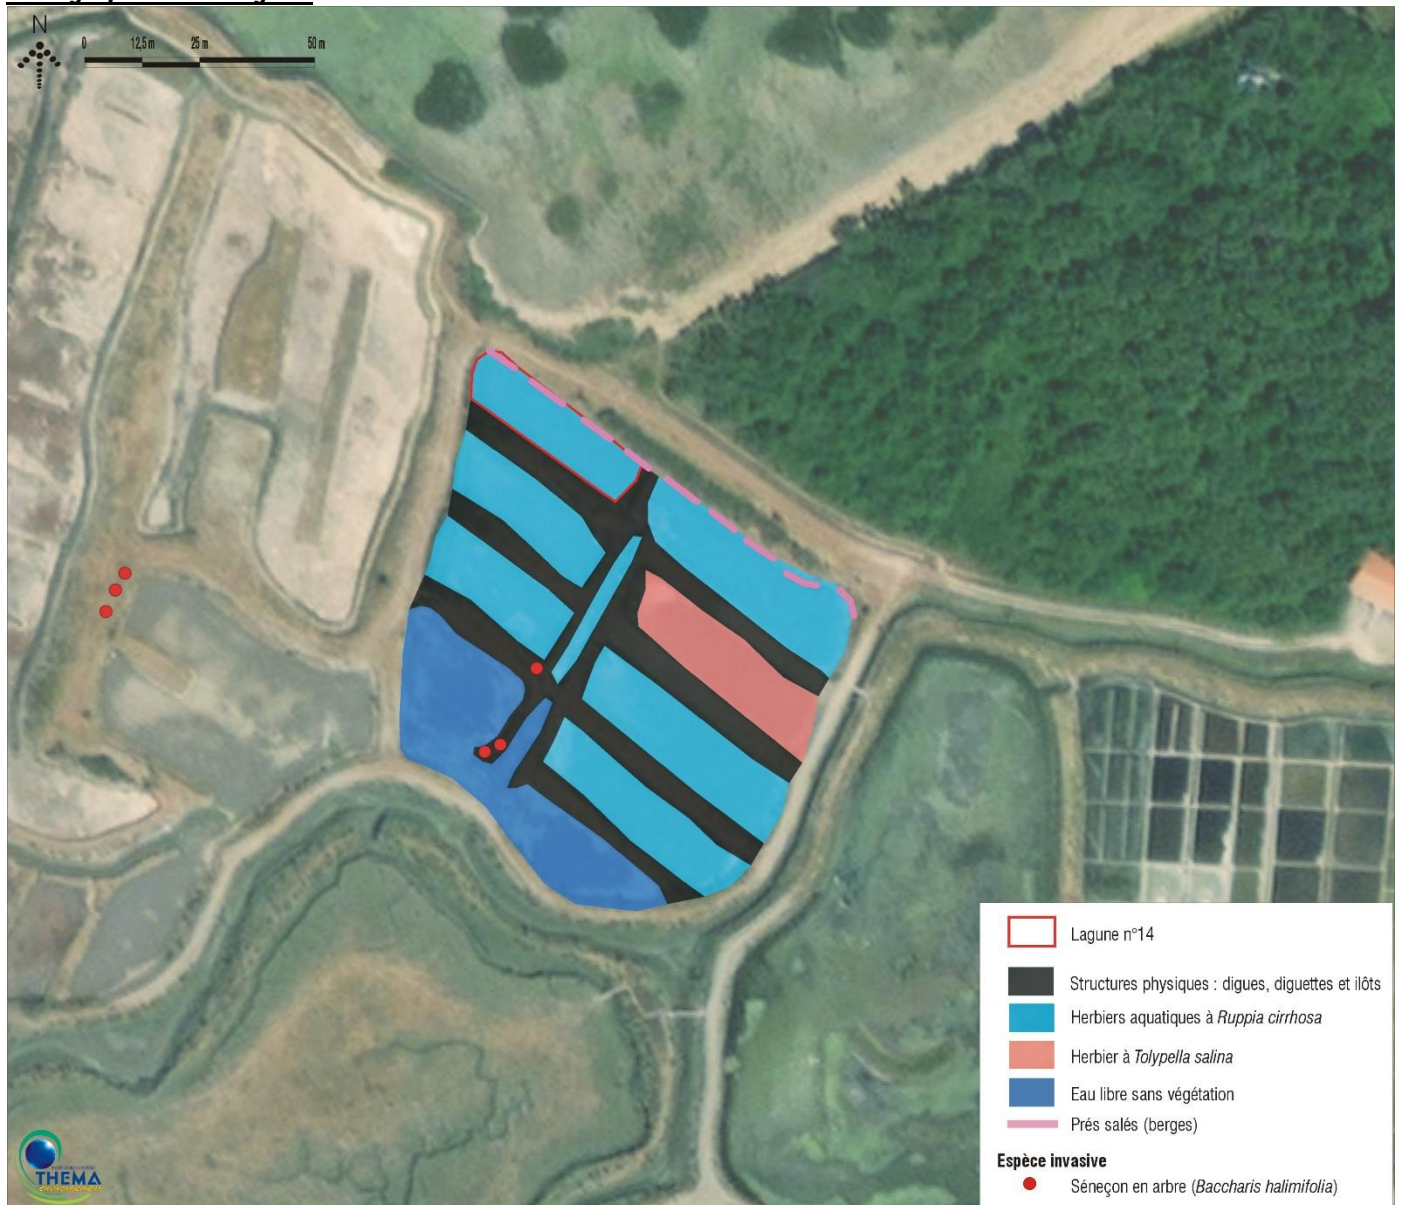
### **Cartographie de la lagune**

L'état initial de 2016 et la cartographie de 2019 mettent en évidence la présence, par le passé d'une communauté de Ruppie spiralée. Aucune espèce végétale vasculaire ou appartenant à la famille des *Characeae* n'avait été observée lors du passage sur site en 2020 suggérant que les conditions défavorables au développement d'herbier lagunaires étaient temporaires.

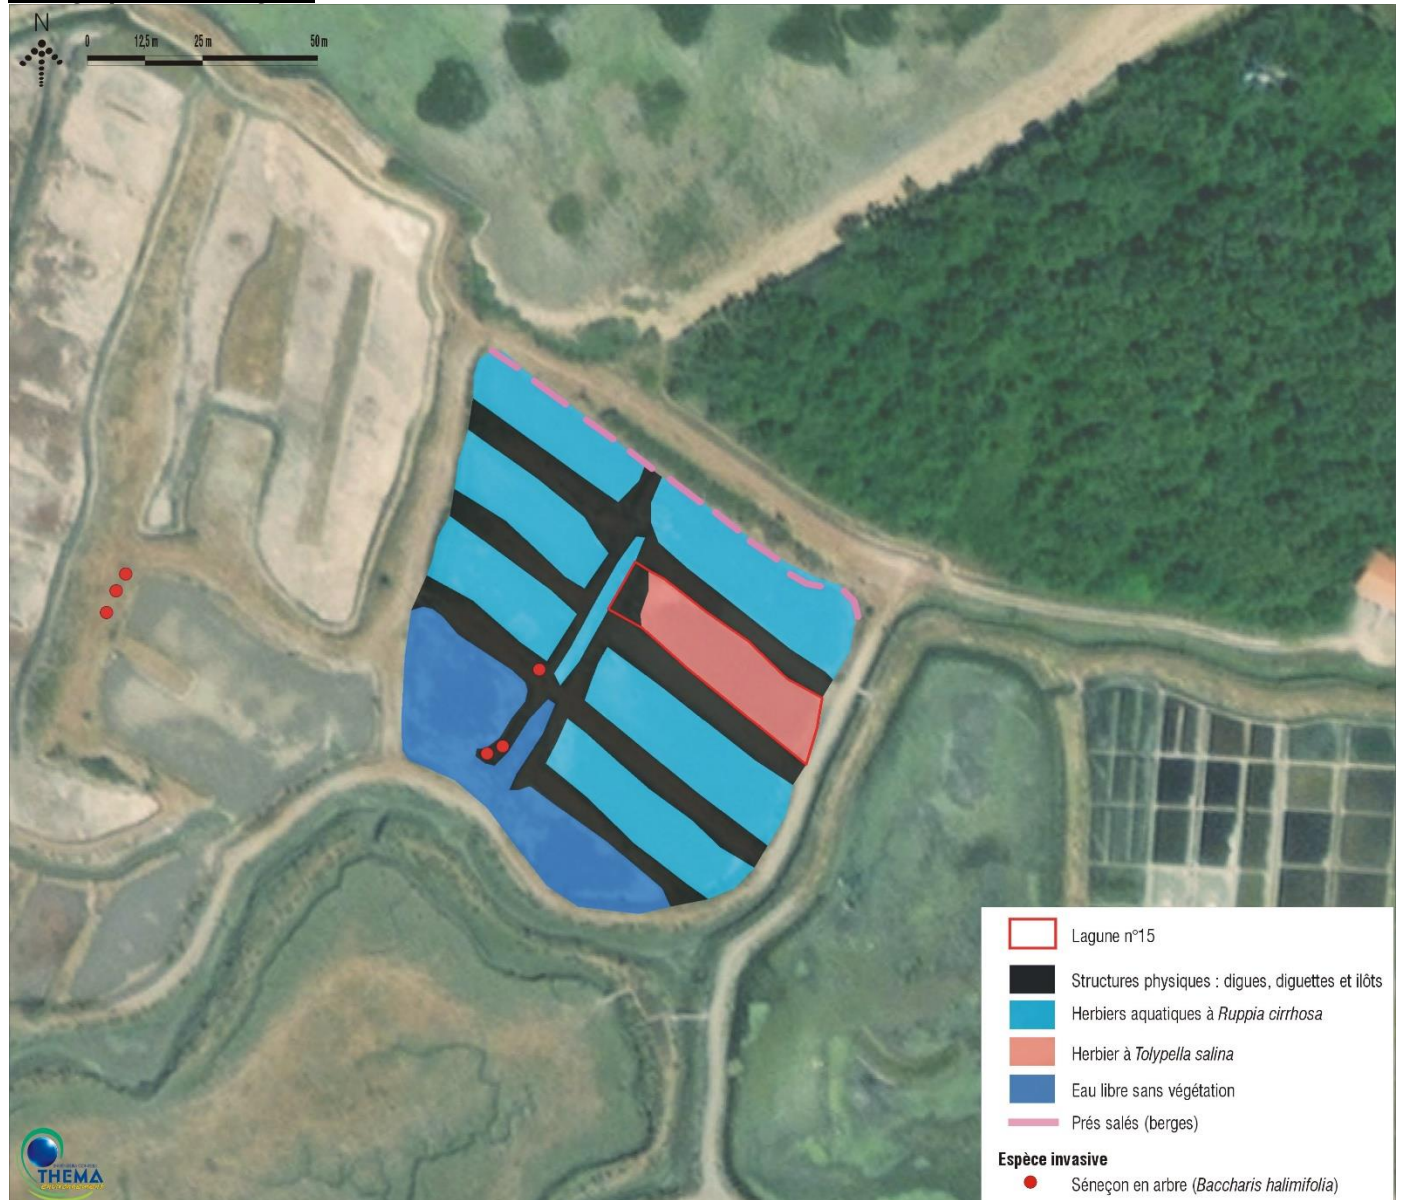
### **Cartographie de la lagune**

L'état initial de 2016 et la cartographie de 2019 mettent en évidence la présence par le passé d'une communauté de Ruppie spiralée. Actuellement, la lagune rassemble les conditions propices au développement d'un herbier à *Ruppia cirrhosa*, espèce transgressive des herbiers saumâtres des *Ruppia maritima*, et comprend également un herbier à Chara en queue de renard du *Lamprothamnetum papulosi tolypeltosum salinae*.

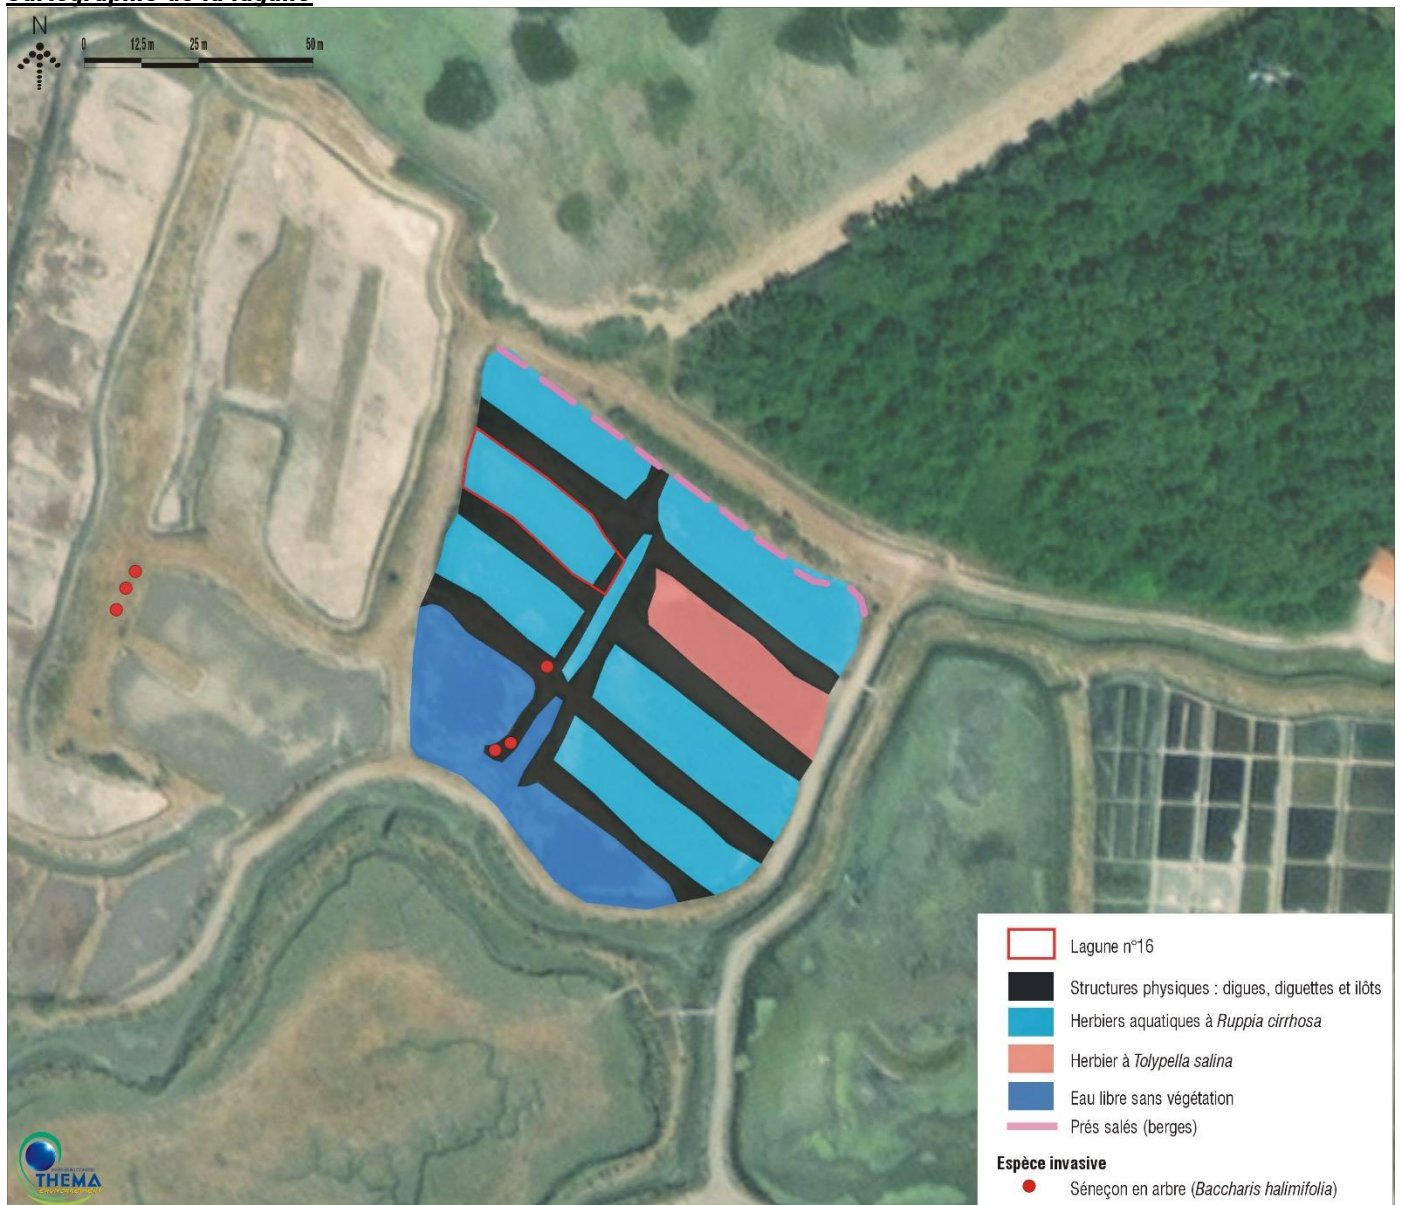
### **Cartographie de la lagune**

L'état initial de 2016 et la cartographie de 2019 mettent en évidence la présence, par le passé d'une communauté de *Ruppia spiralisée*. Aucune espèce végétale vasculaire ou appartenant à la famille des *Characeae* n'avait été observée lors du passage sur site en 2020 suggérant des conditions défavorables temporaires au développement d'herbier lagunaires.

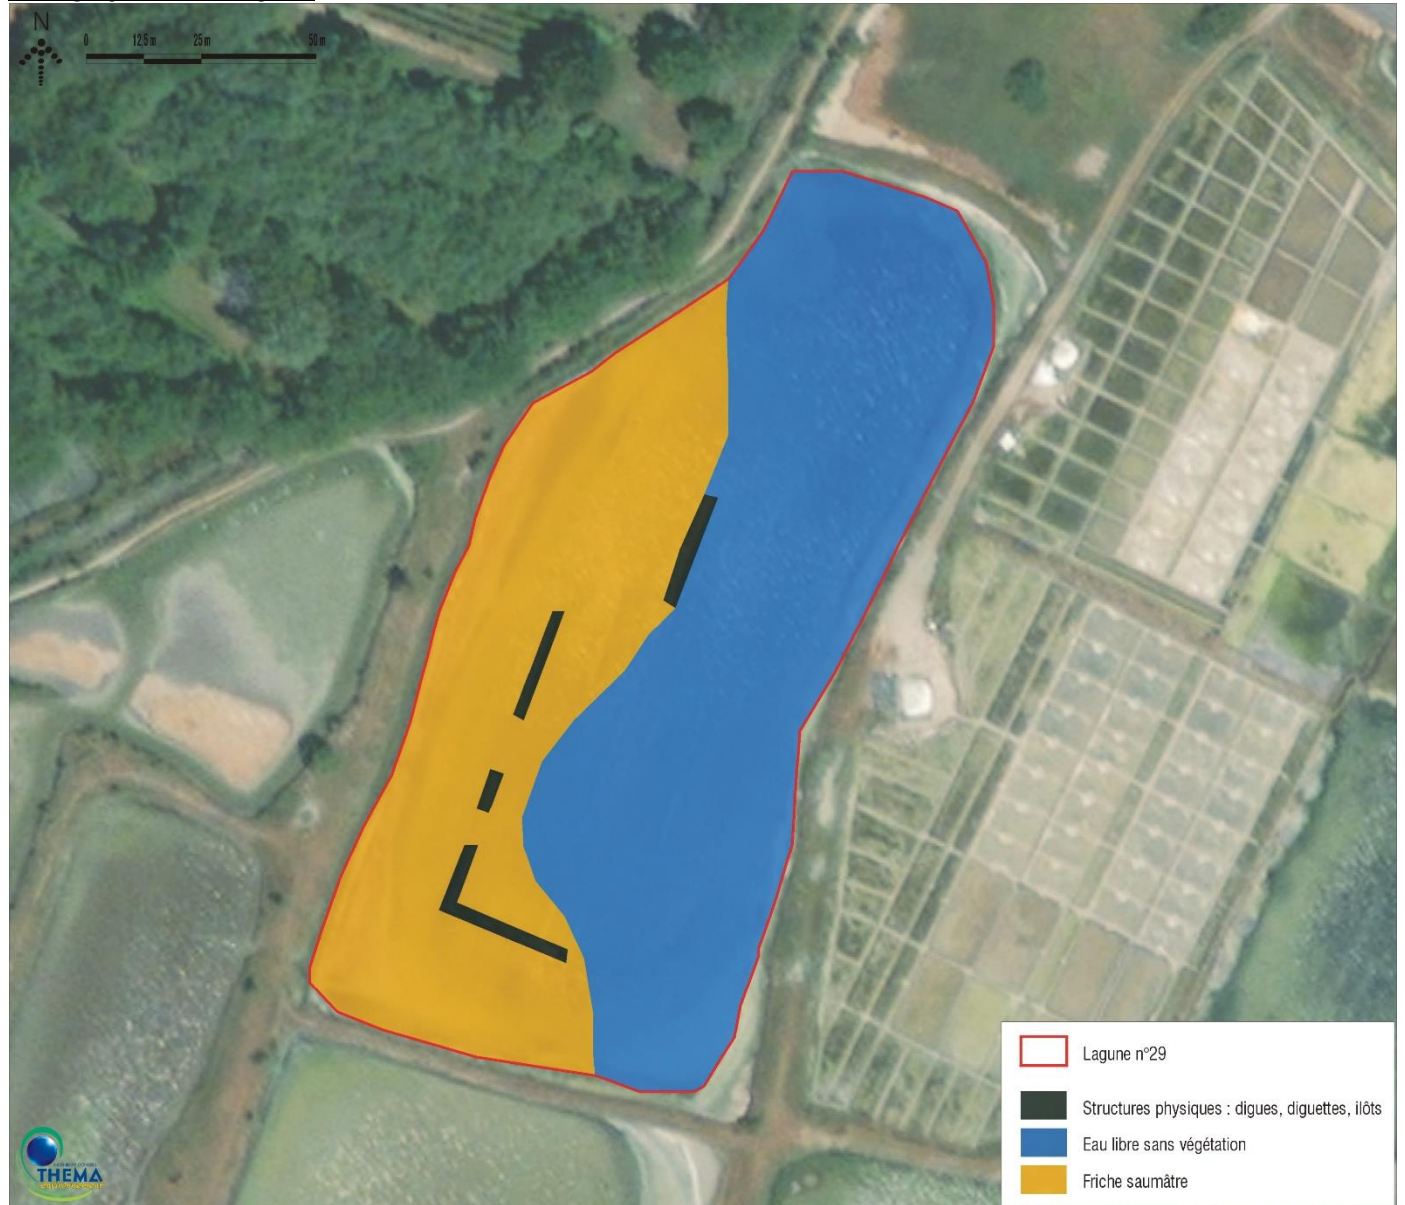
### **Cartographie de la lagune**

Présentant très peu de facteurs de dégradation, l'état de conservation global de la lagune est jugé comme étant bon avec une note globale de 94.

L'état initial de 2016 et la cartographie de 2019 mettent en évidence la présence, par le passé, d'une communauté de Ruppie spiralée dont le recouvrement était moyen en 2016 et important en 2019. Le passage sur site en 2021 n'a pas mis en évidence la présence de cet herbier lagunaire suggérant une dégradation du milieu.

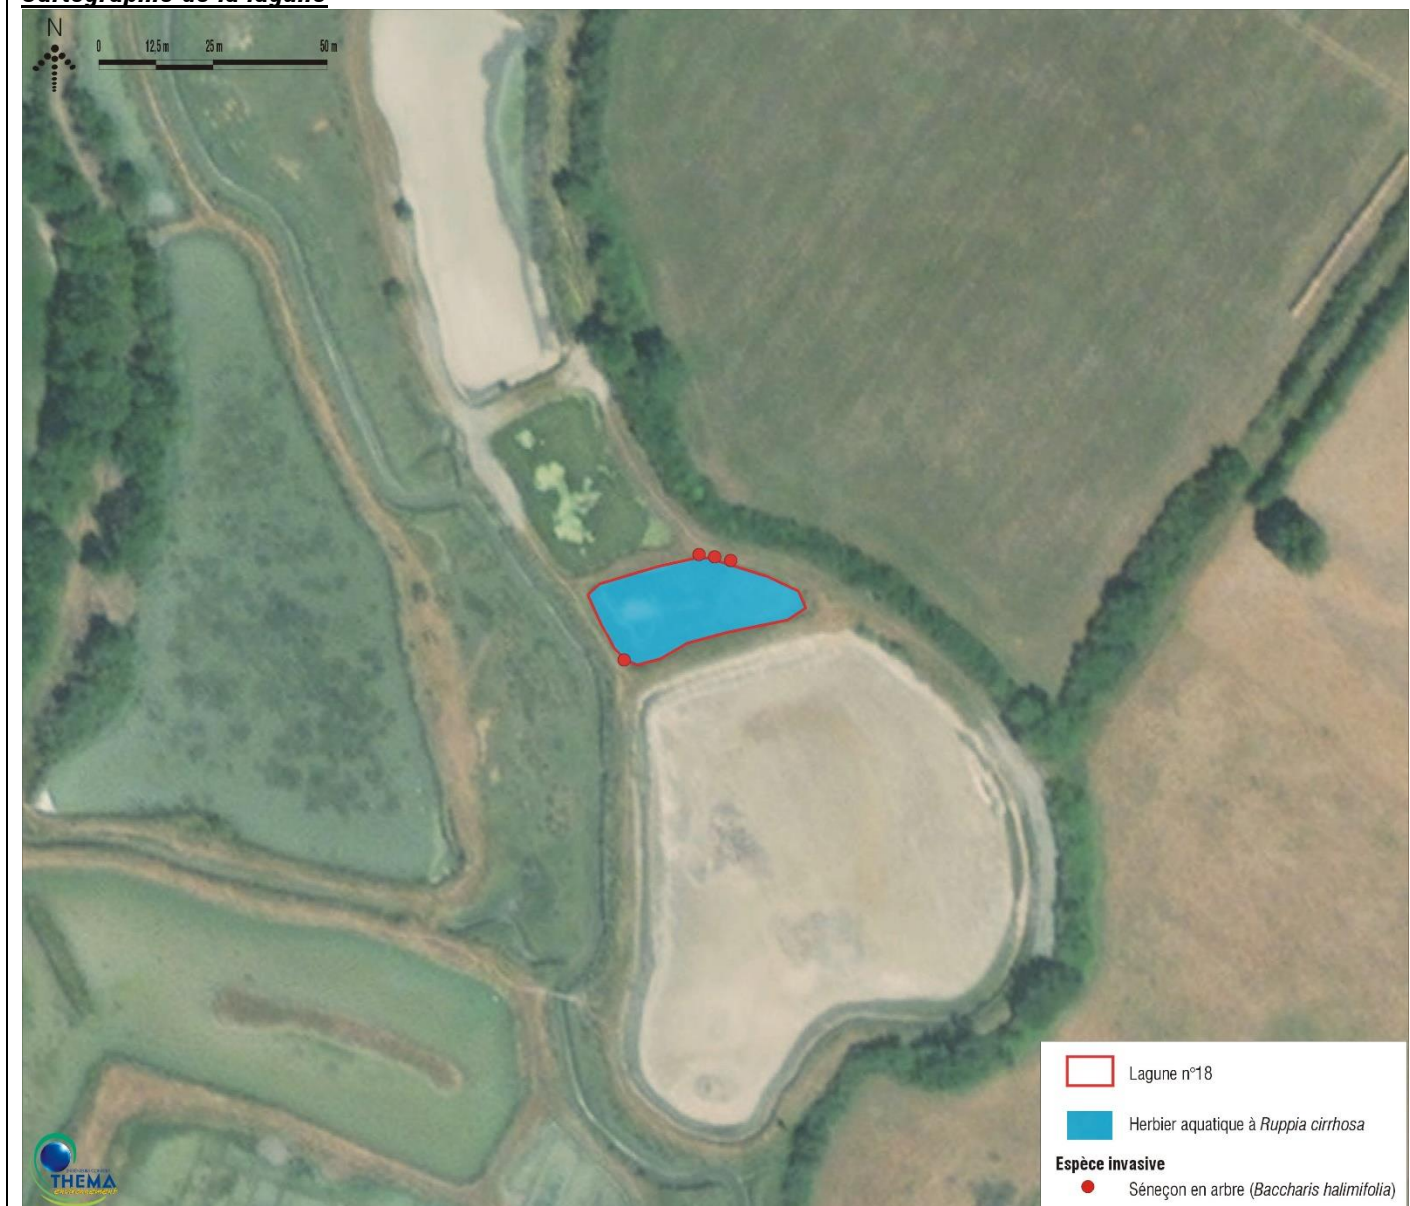
### **Cartographie de la lagune**

L'état initial de 2016 ne mentionne pas la présence d'herbier de *Ruppia spiralee*. En 2019 un herbier rattaché au *Ruppion maritimae* a pu être cartographié. Cet habitat observé également en 2020 montre une diminution de son recouvrement en 2021. Le tapis d'algues ayant été noté comme facteur de dégradation en 2019, était quasiment absent lors des passages sur site en 2020 et 2021.
