## ÉVALUATION DE L'IMPACT DES TRAVAUX SUR LES HERBIERS AQUATIQUES LAGUNAIRES (44)

Janvier 2022

## Evaluation de l'impact des travaux sur les herbiers aquatiques lagunaires

A20.035A  
Suivi 2021

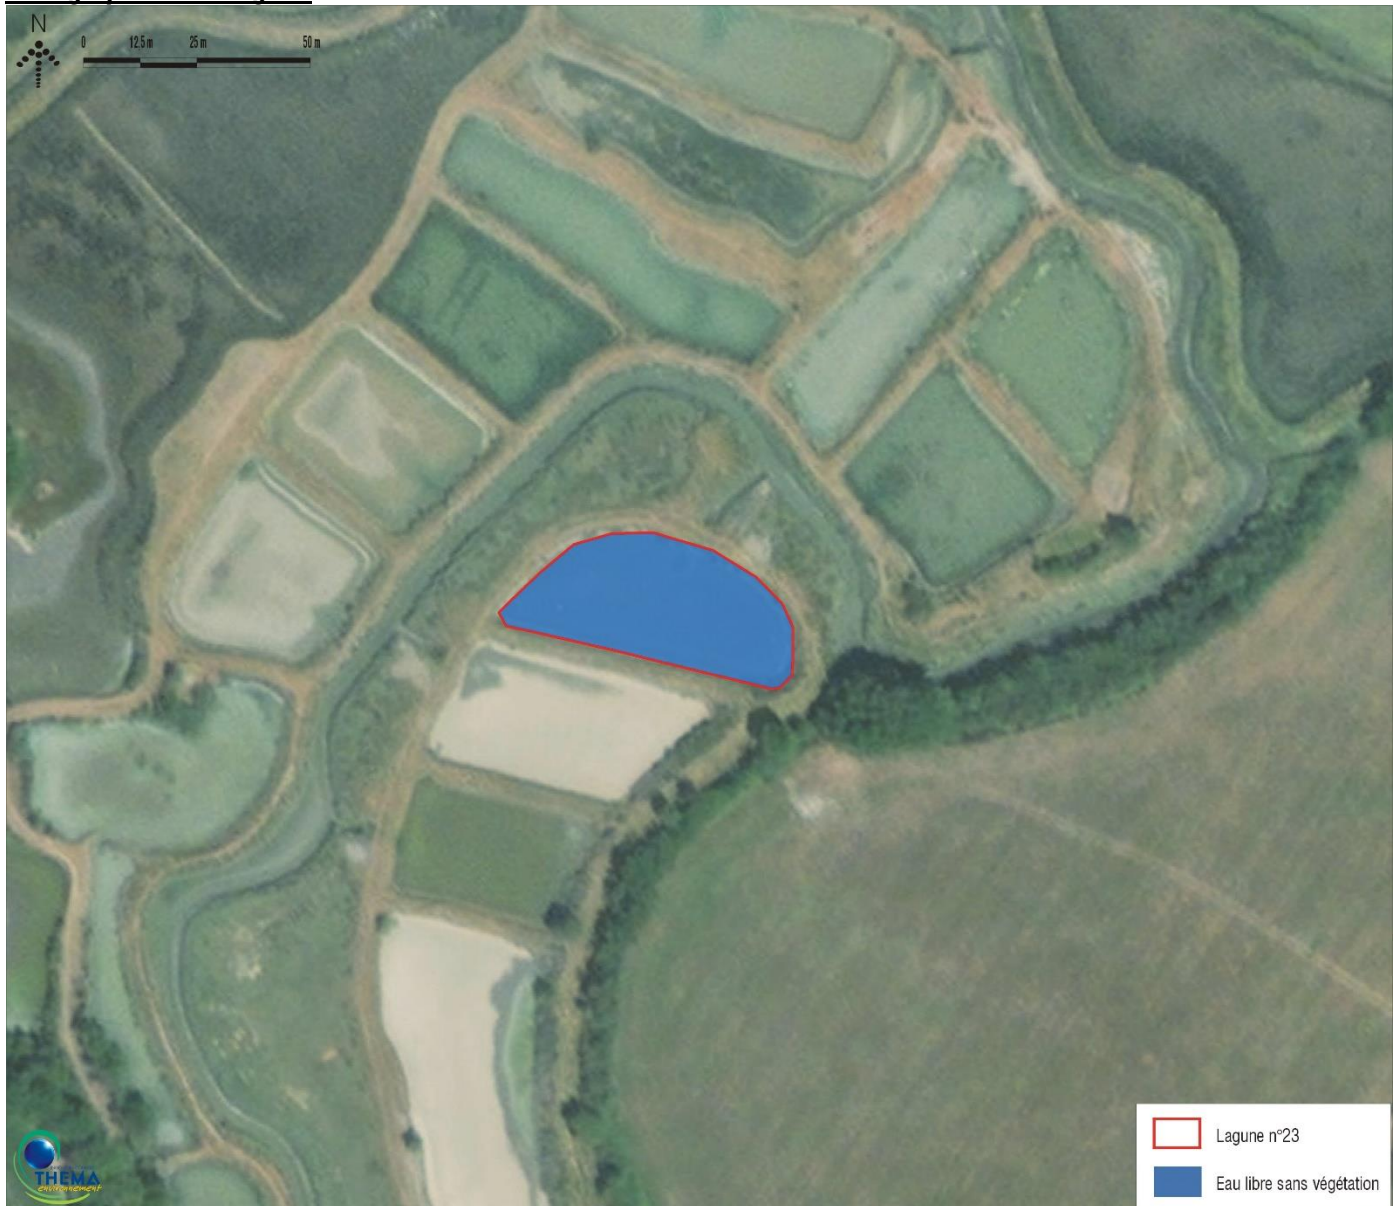
### **Cartographie de la lagune**

L'absence de structures physiques, l'isolement du réseau salé, l'enrichissement et l'eutrophisation sont autant de facteurs de dégradation de l'état de conservation jugé mauvais pour la lagune et correspondant à une note globale de 52.

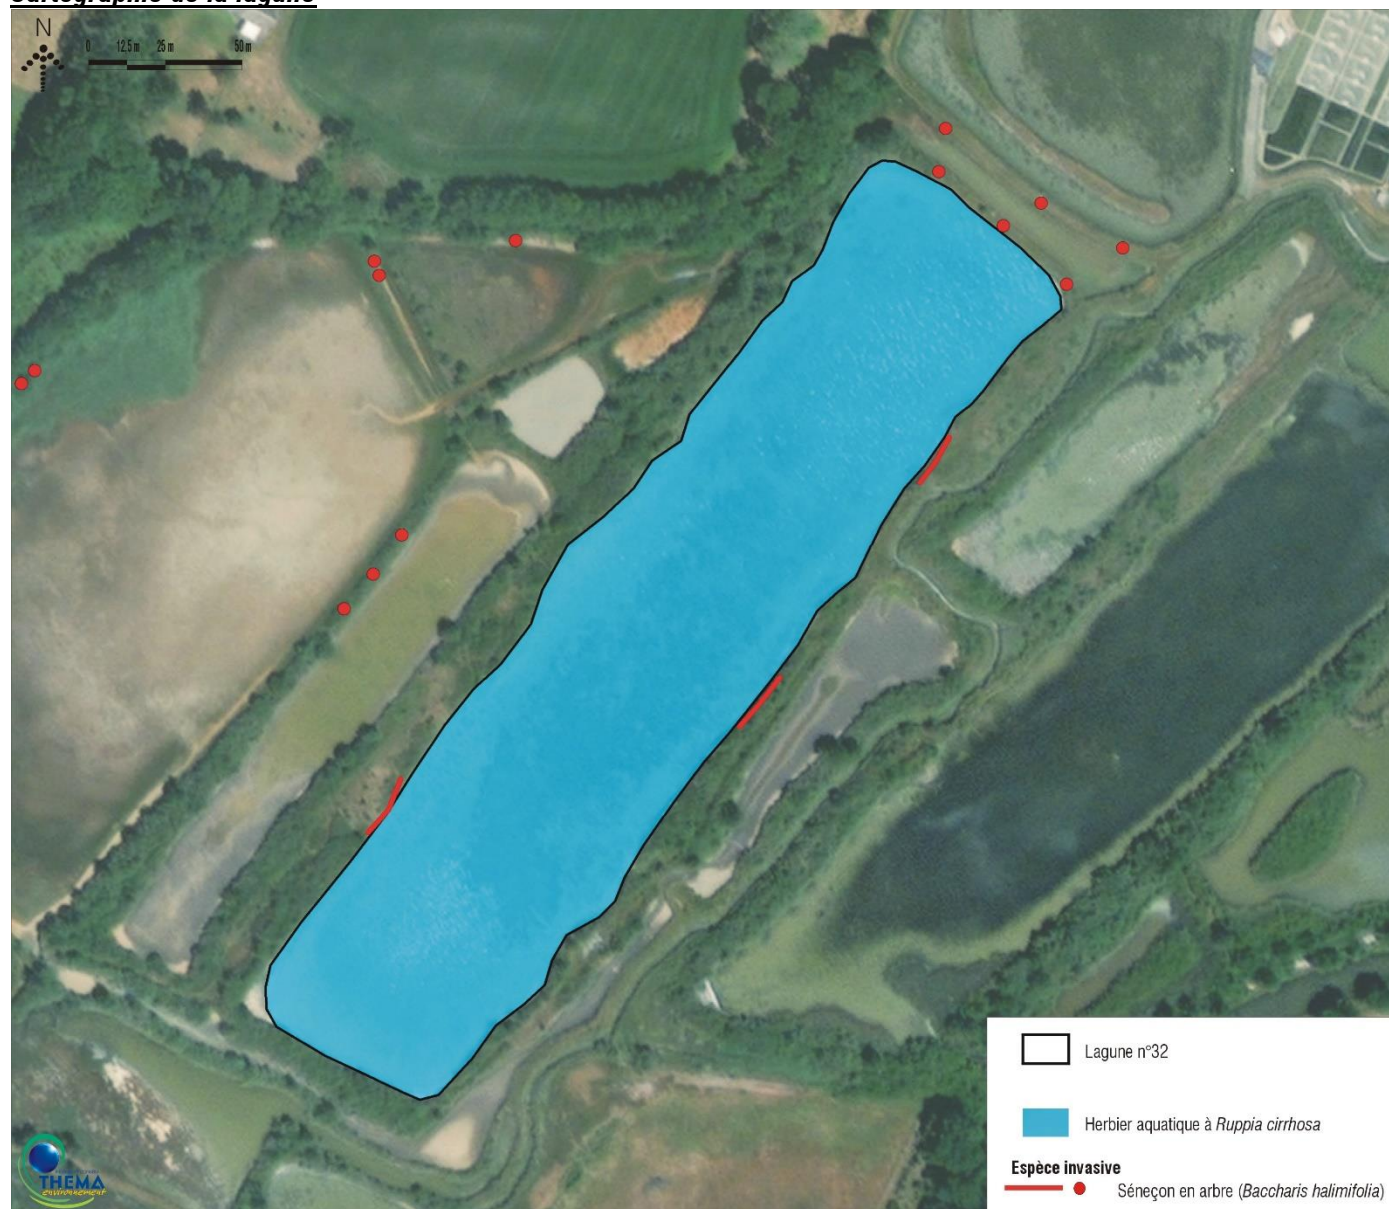
### **Cartographie de la lagune**

On constate une évolution de l'occupation du sol depuis l'état initial, en effet en 2016 la lagune était colonisée par un herbier de Ruppie présentant un recouvrement moyen. La cartographie de 2019 suggère que le groupement à Ruppie était toujours présent, le passage 2021 suggère quant-à-lui une dégradation du milieu, seul un pied de *Ruppia cirrhosa* ayant été observé.

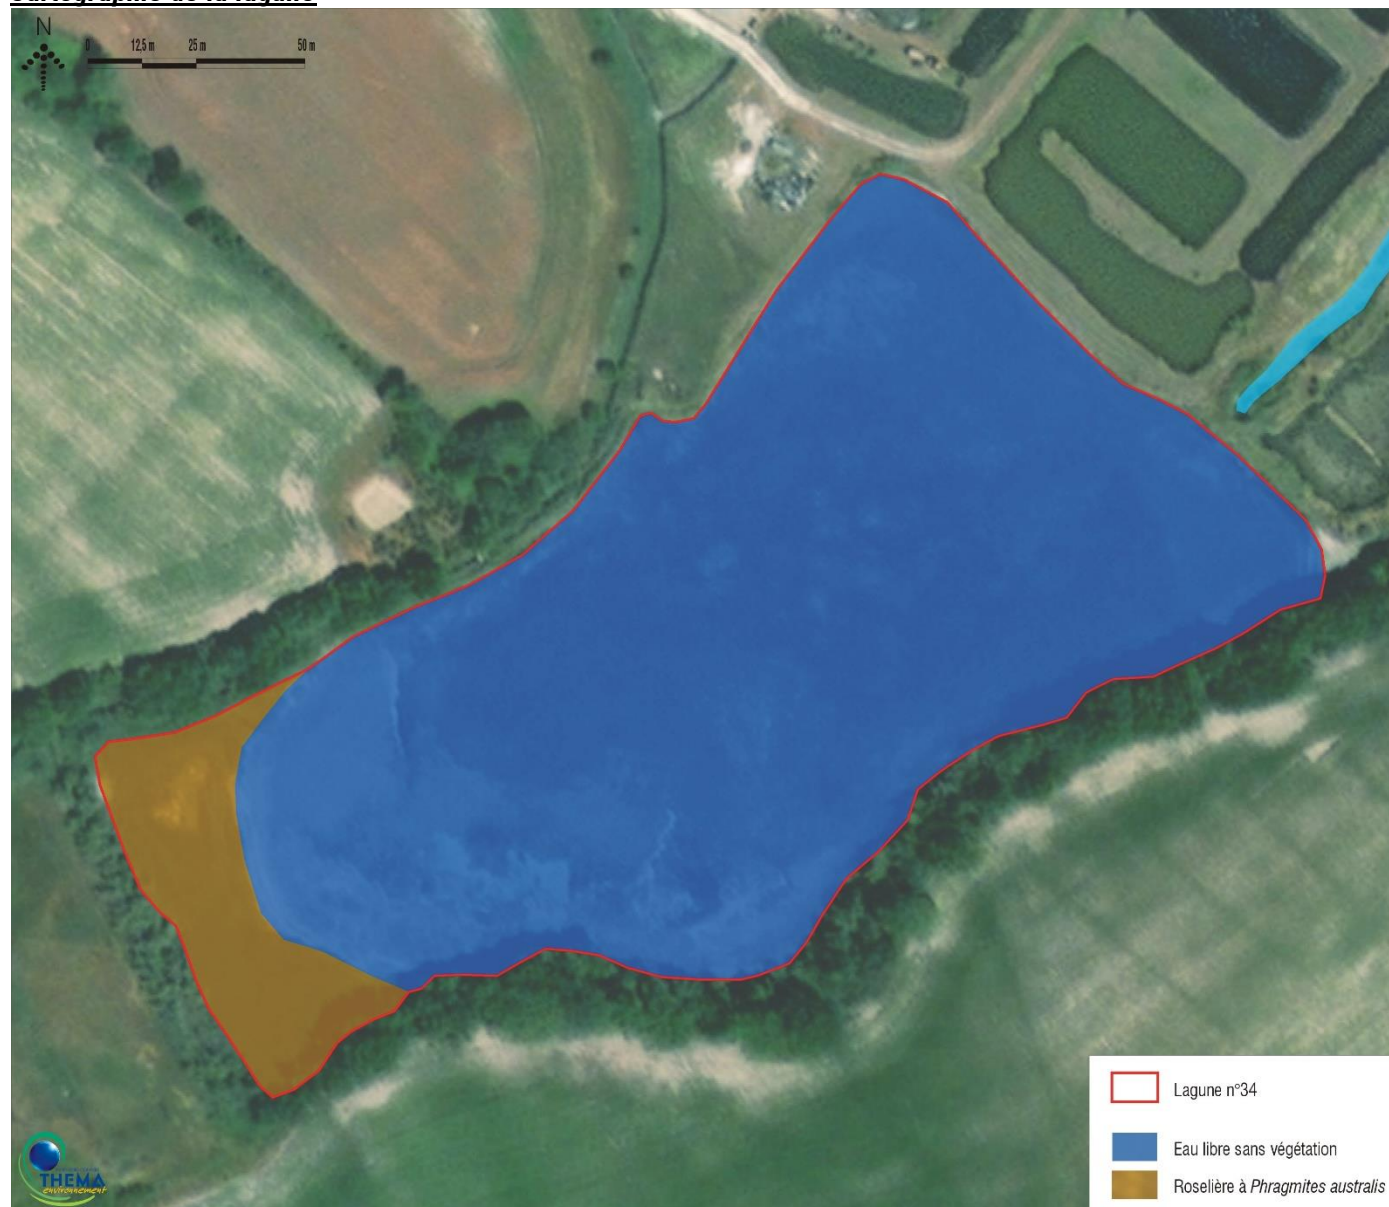
### **Cartographie de la lagune**

L'état initial de 2016 fait apparaître un herbier à Ruppie à forte densité au sein de la lagune. De même, la cartographie de 2019 confirme la présence d'un herbier lagunaire rattaché à l'alliance du *Ruppion maritimae*. Le passage sur site en 2021 n'a pas mis en évidence la présence de cet herbier lagunaire suggérant une dégradation du milieu.

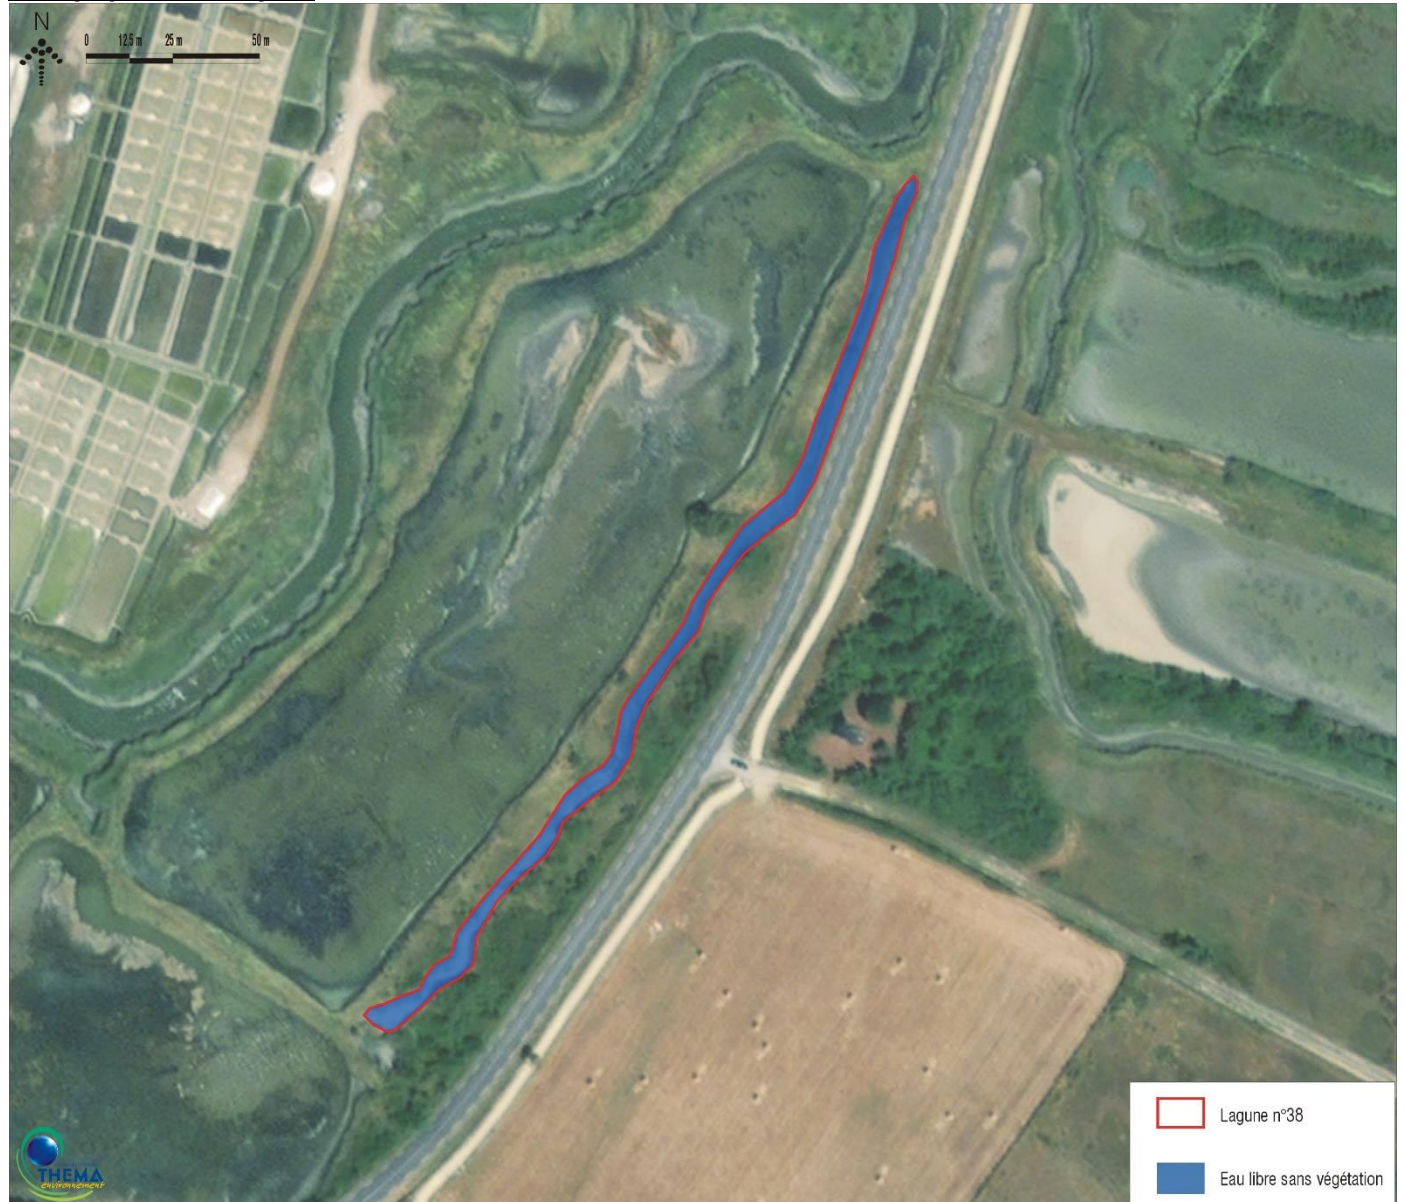
### **Cartographie de la lagune**

L'absence de facteurs de dégradation importants traduit un bon état de conservation global de la lagune avec une note globale de 88.

L'état initial de 2016 suggère l'absence d'herbier au sein de la lagune, toutefois la cartographie de 2019 fait apparaître la présence d'un herbier lagunaire rattaché à l'alliance du *Ruppion maritima*, ainsi que la présence de quelques algues marquant une eutrophie du milieu. Le passage sur site en 2021 n'a pas mis en évidence la présence de cet herbier lagunaire suggérant une dégradation du milieu depuis 2019.

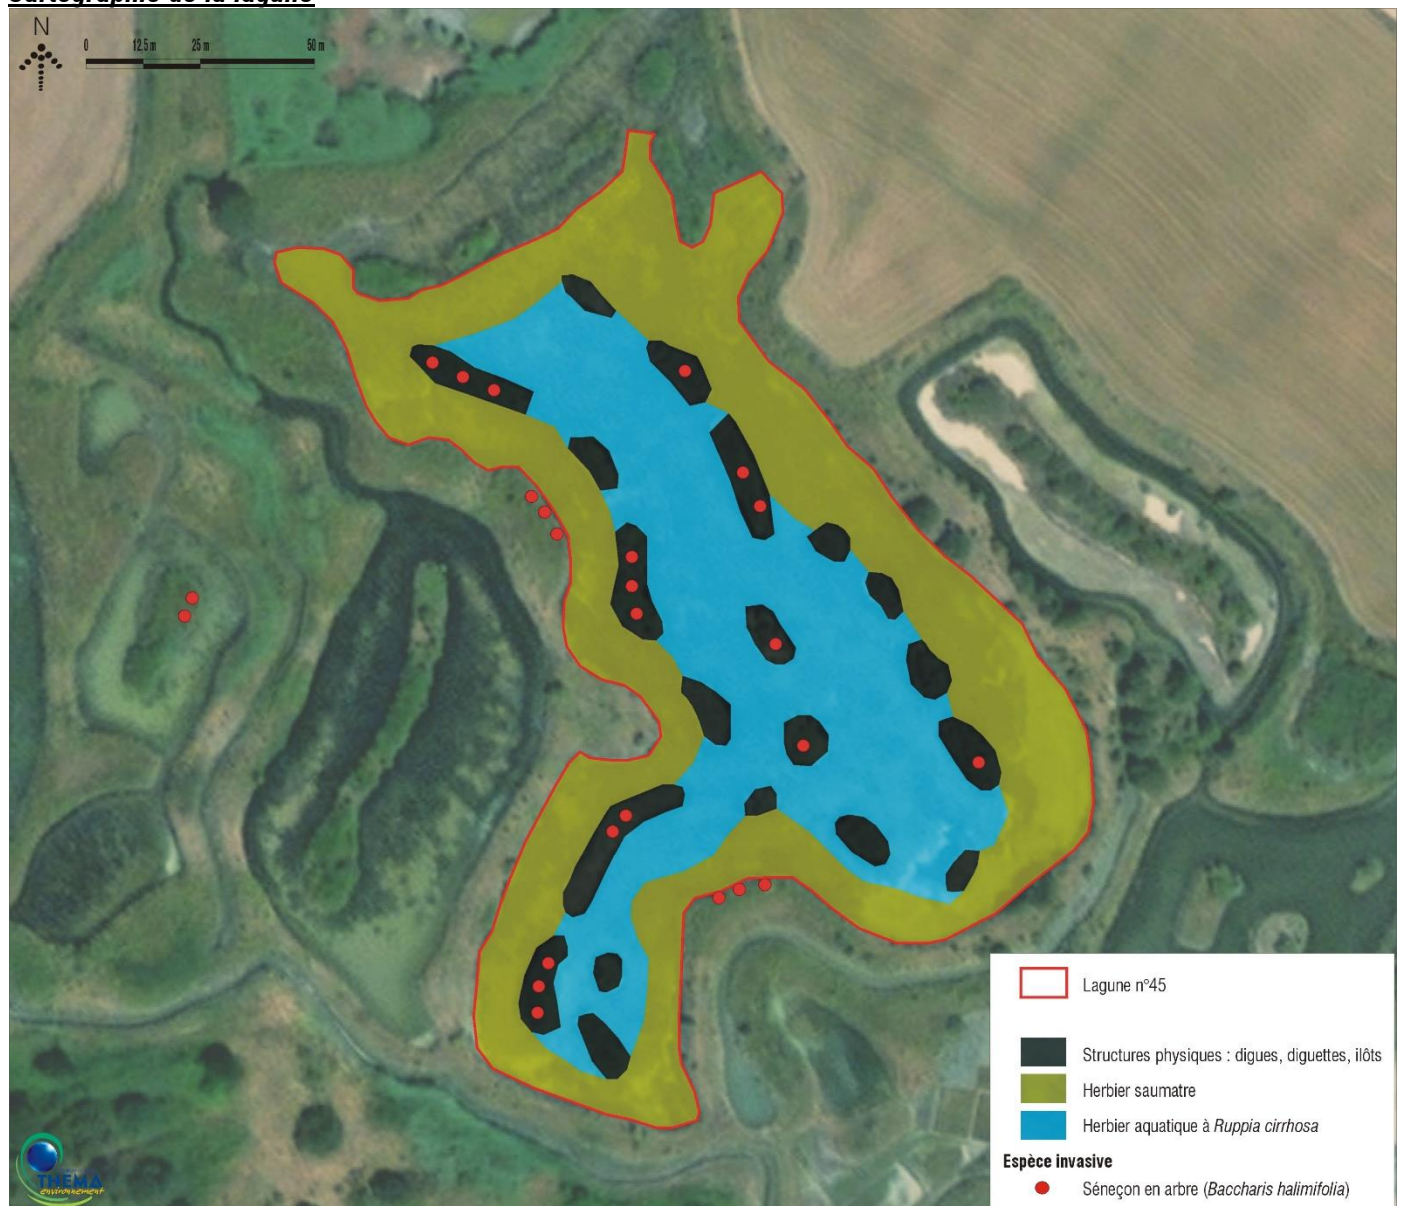
### **Cartographie de la lagune**

L'isolement du réseau salé, l'enrichissement et l'eutrophisation sont des facteurs de dégradation de l'état de conservation jugé mauvais pour la lagune et correspondant à une note globale de 49.

L'état initial de 2016 ne fait pas apparaître d'herbier lagunaire, les résultats de l'année 2021 montrent que les conditions du milieu restent peu favorables au développement de formations des eaux saumâtres.

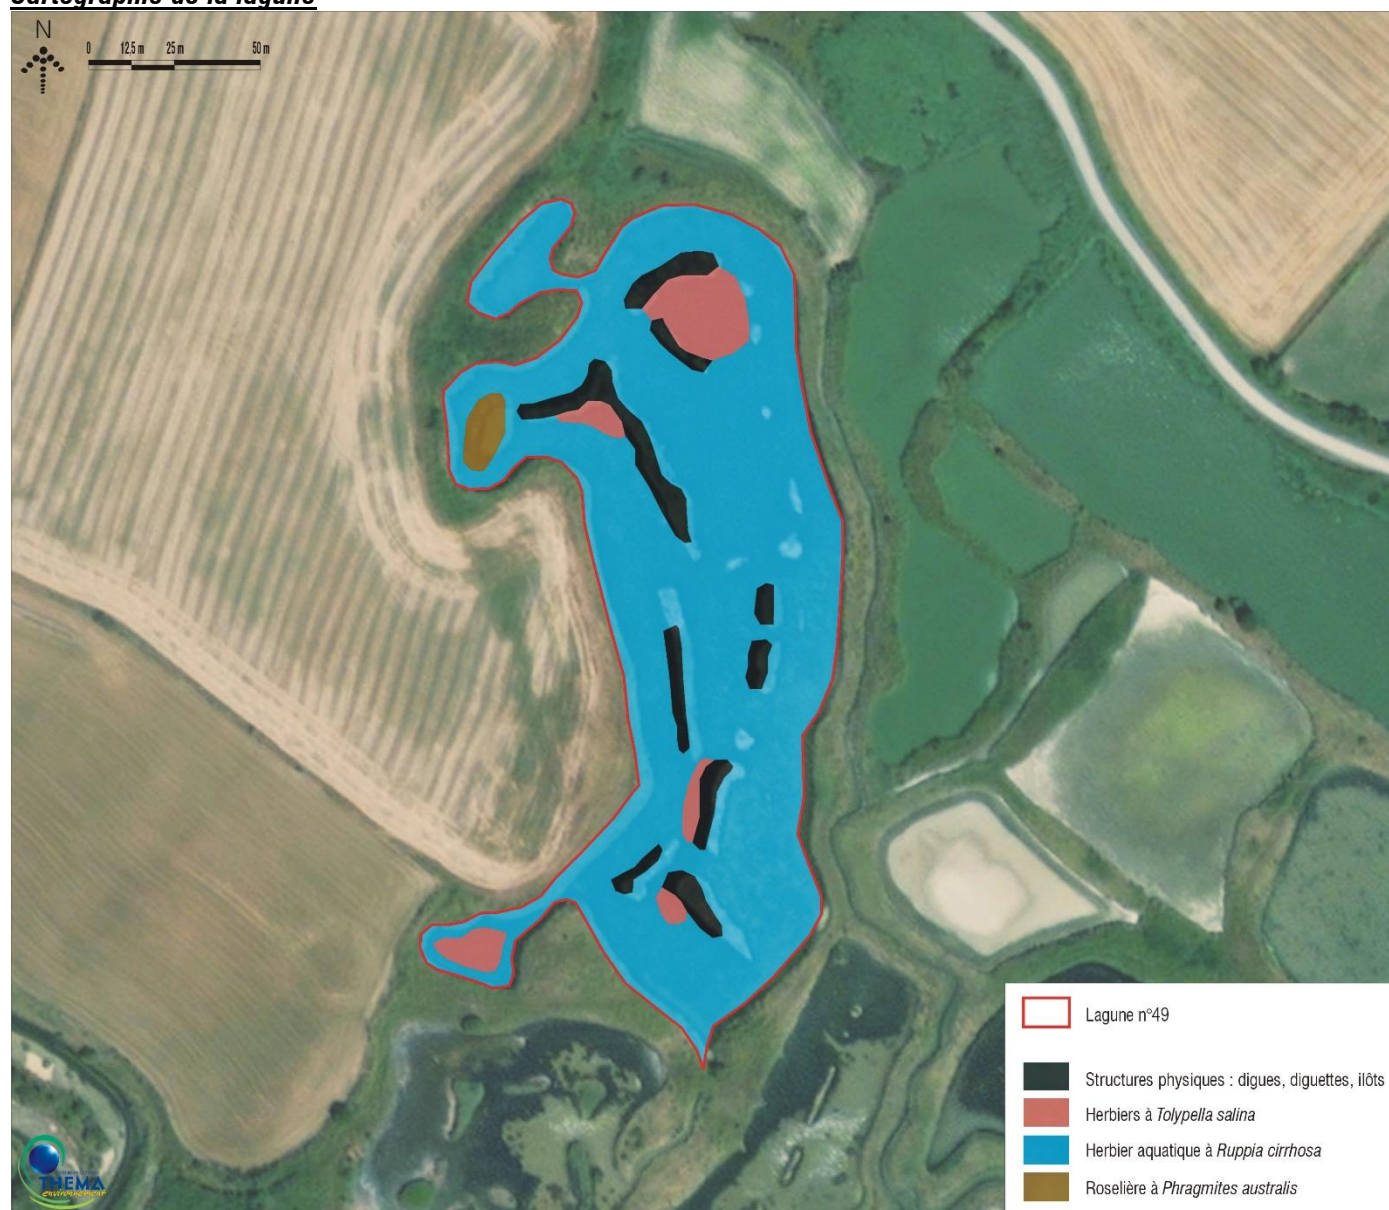
### **Cartographie de la lagune**

L'état initial de 2016 et la cartographie de 2019 mettent en évidence la présence par le passé d'une communauté de Ruppie de faible densité. Actuellement, la lagune rassemble les conditions propices au développement d'un herbier à *Ruppia maritima*, espèce transgressive des herbiers saumâtres des *Ruppietalia maritimae*, incluant la Tolypelle saline et la Chara en queue de renard du *Lamprothamnetum papulosi tolypeltosum salinae*.

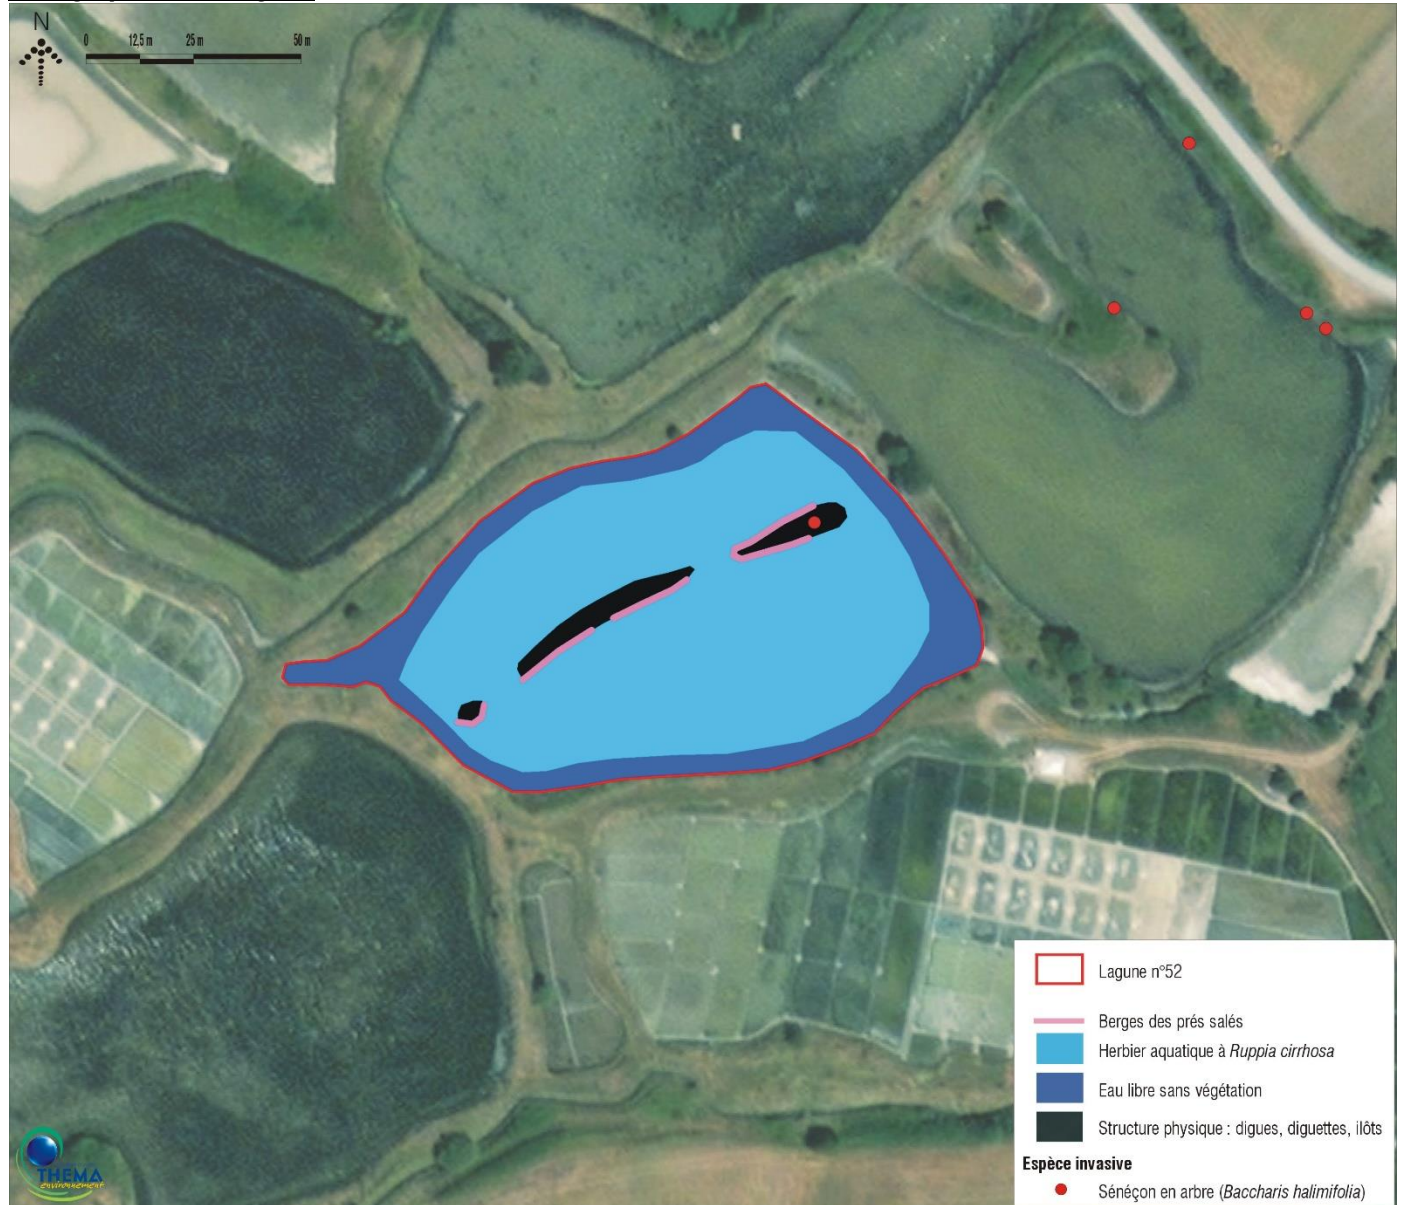
### **Cartographie de la lagune**

L'état initial de 2016 indiquait la présence d'un herbier de Ruppie et Renoncule à forte densité au sein de la lagune, les résultats de l'année 2021 suggèrent une importante diminution de cette densité indiquant une dégradation – partielle ou temporaire – du milieu.

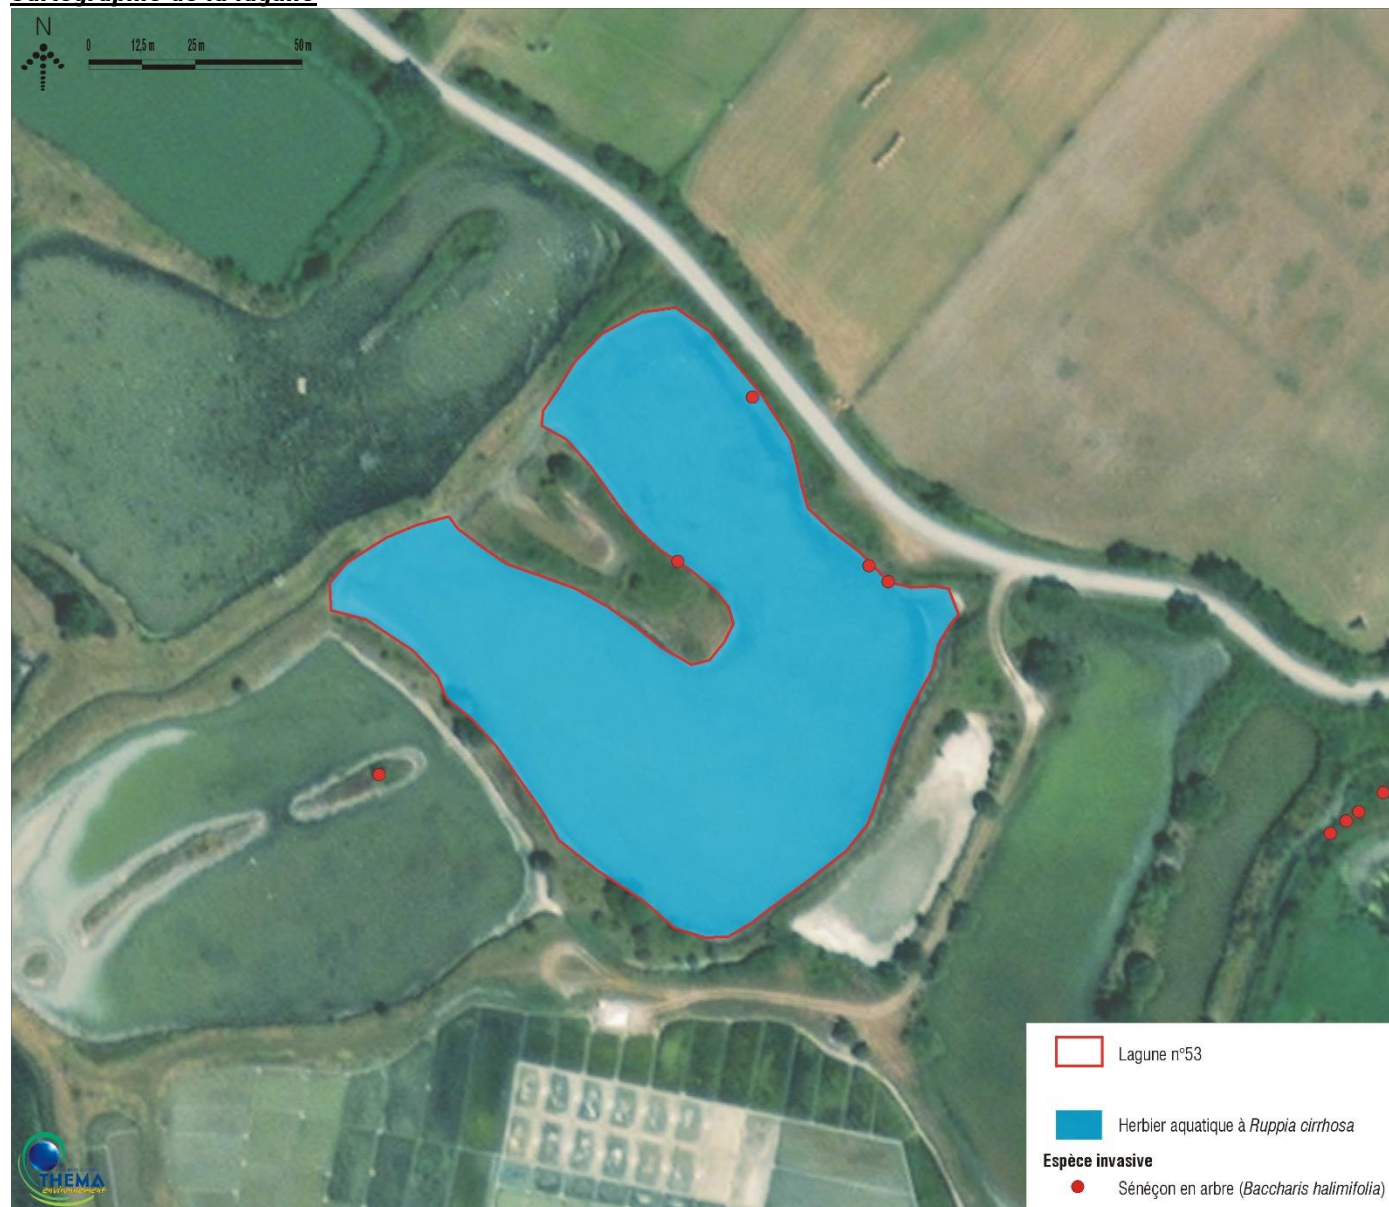
### **Cartographie de la lagune**

L'état initial de 2016 indiquait la présence d'un herbier de Ruppie à forte densité au sein de la lagune, les résultats de l'année 2021 suggèrent une importante diminution de cette densité indiquant une dégradation – partielle ou temporaire – du milieu.

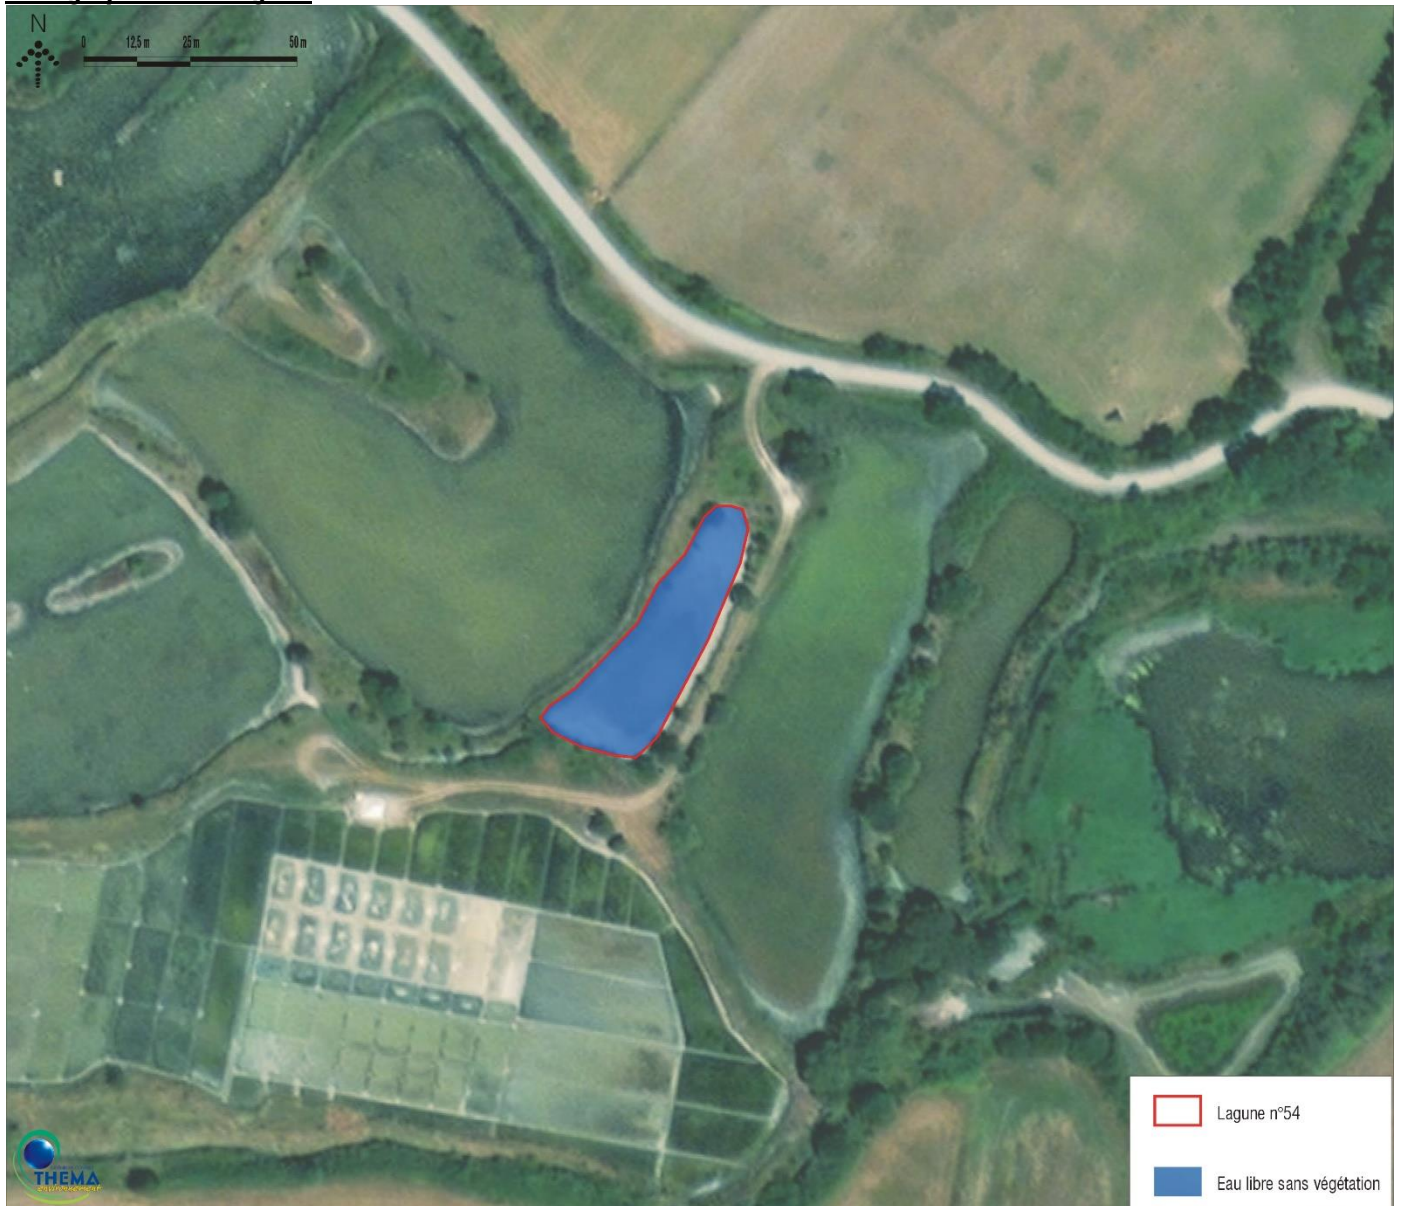
### **Cartographie de la lagune**

L'état initial de 2016 met en évidence la présence d'un herbier dense de Ruppie. Les résultats de 2021 indiquent une dégradation du milieu avec la disparition de l'herbier à Ruppie.

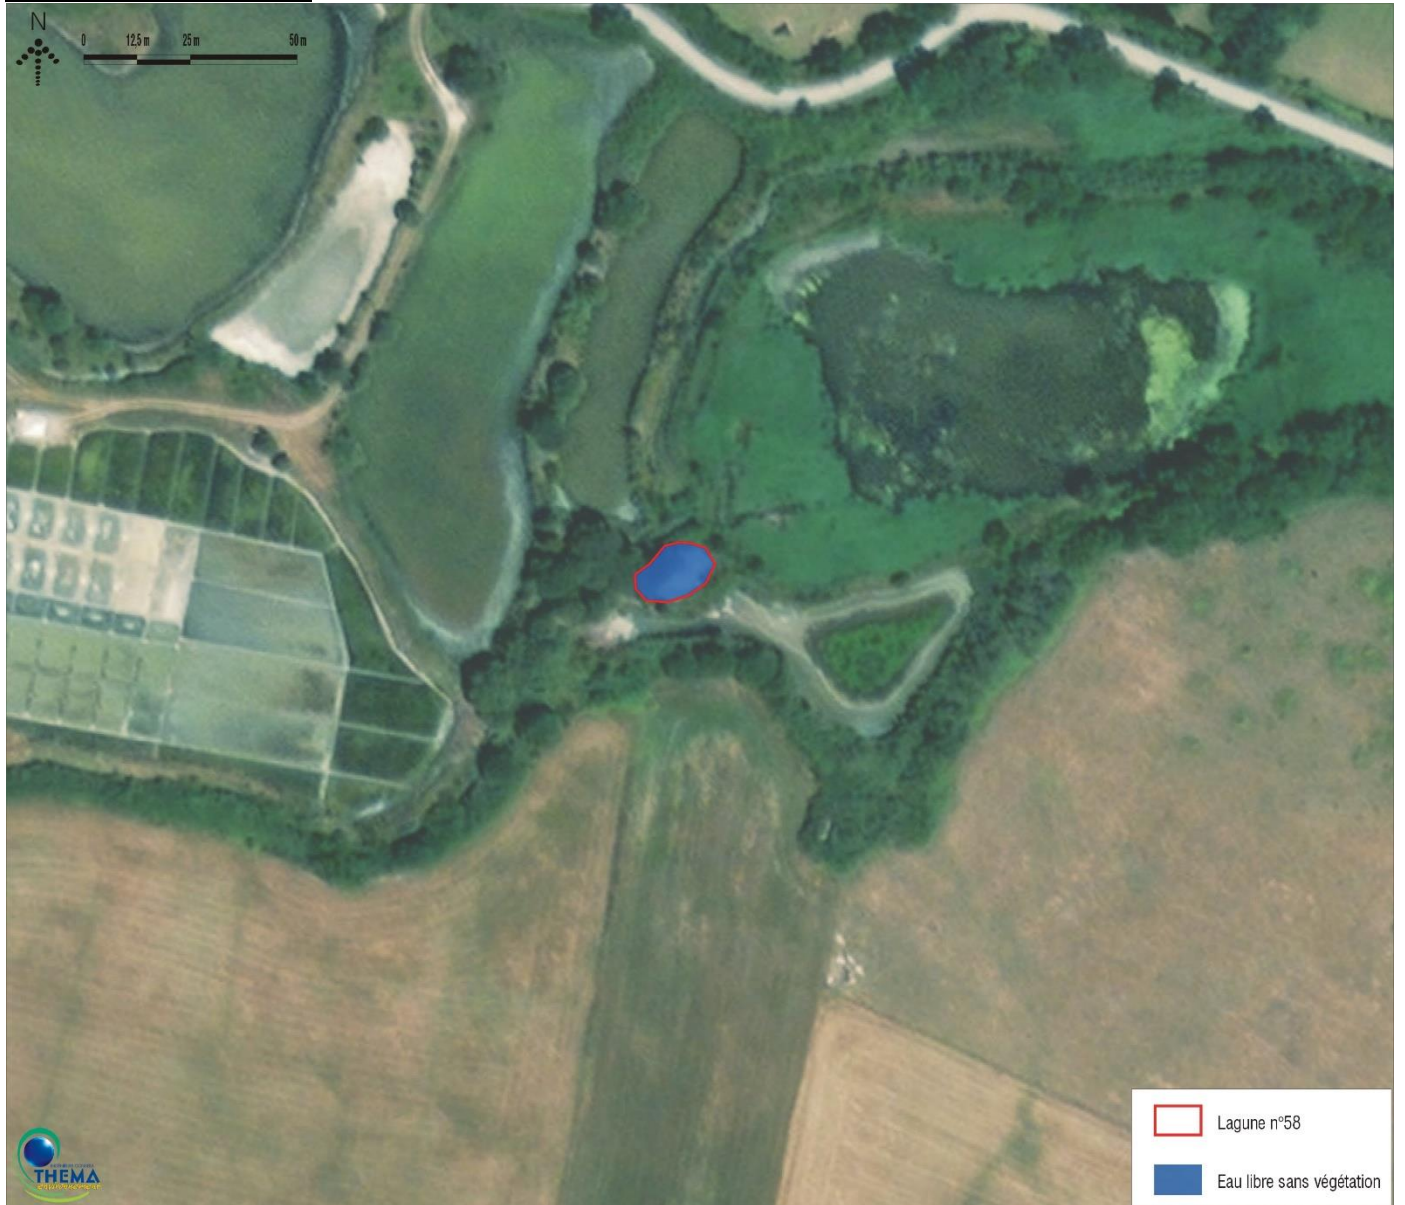
### ***Cartographie de la lagune***

L'étude réalisée en 2016 faisait état de la présence d'un herbier à Ruppie de faible densité. Les résultats de l'année 2021 suggèrent une dégradation du milieu, aucun herbier n'ayant été observé.

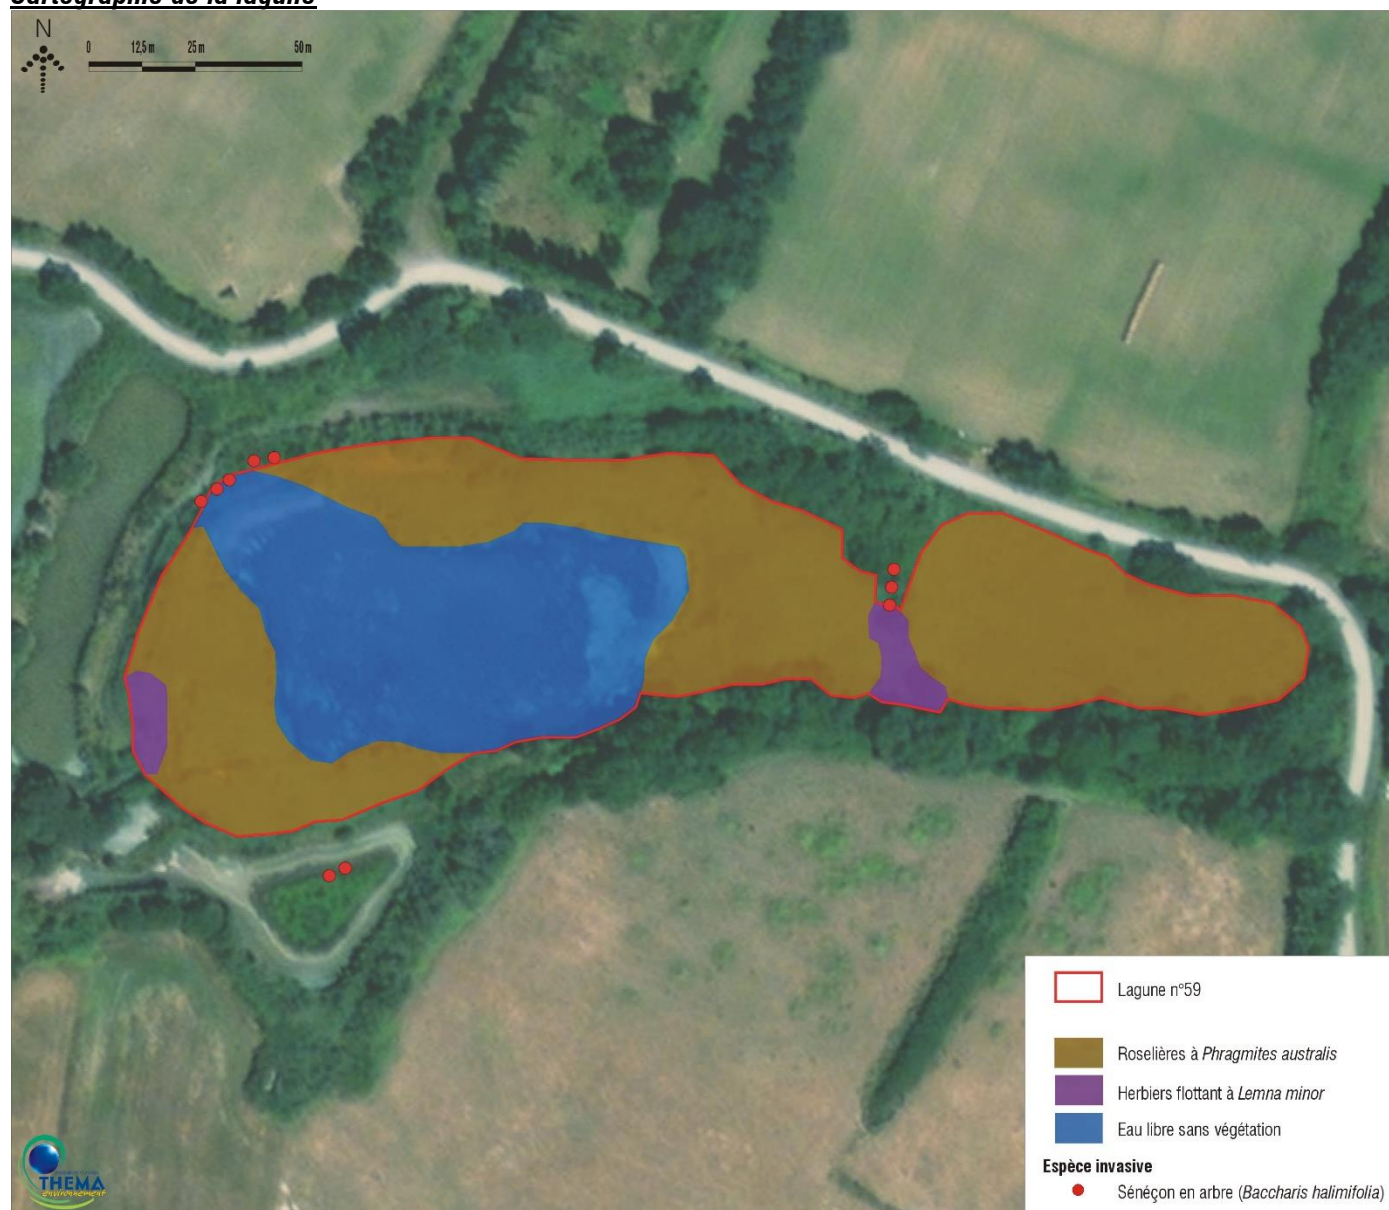
### **Cartographie de la lagune**

L'isolement du réseau salé, l'enrichissement et l'eutrophisation sont des facteurs de dégradation se traduisant par un état de conservation jugé mauvais avec une note globale de 58.

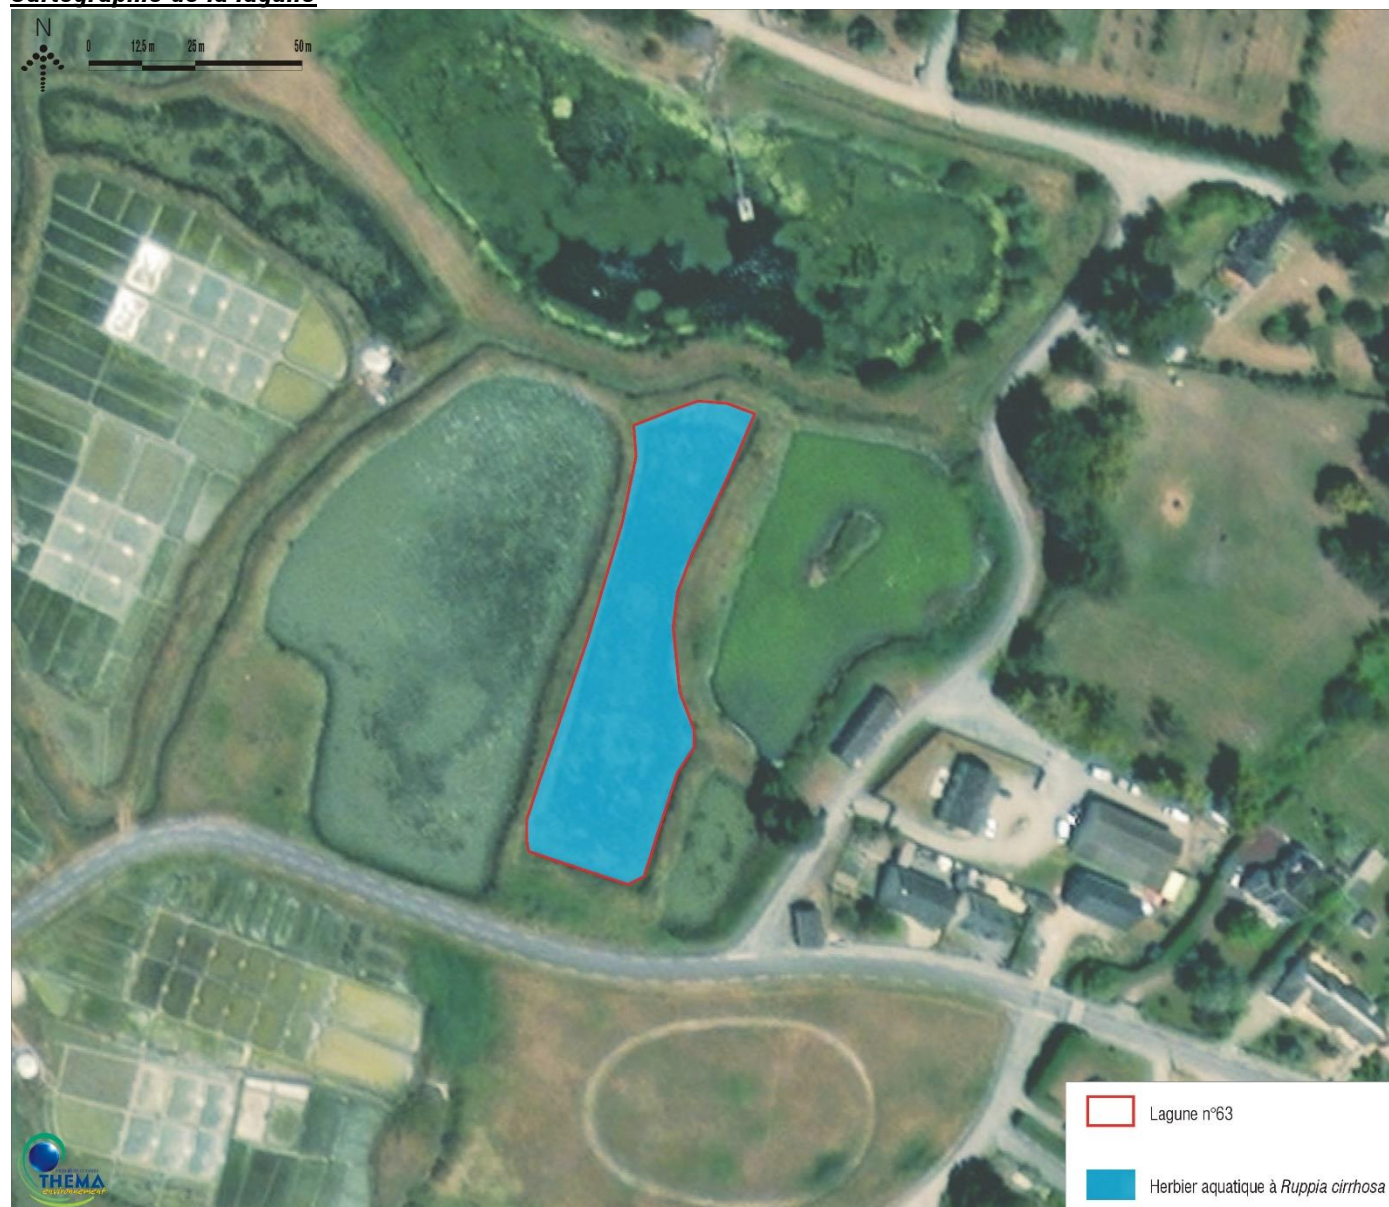
### **Cartographie de la lagune**

Les facteurs de dégradation induisent un état de conservation mauvais pour la lagune, correspondant à une note globale de 60.

L'état des lieux de 2016 ne mentionne pas la présence d'herbier au sein de la lagune, l'état de conservation a donc évolué en faveur d'un herbier à *Ruppia spiralee*, toutefois l'eutrophisation du milieu constitue un facteur de dégradation important pouvant menacer l'équilibre de la lagune.

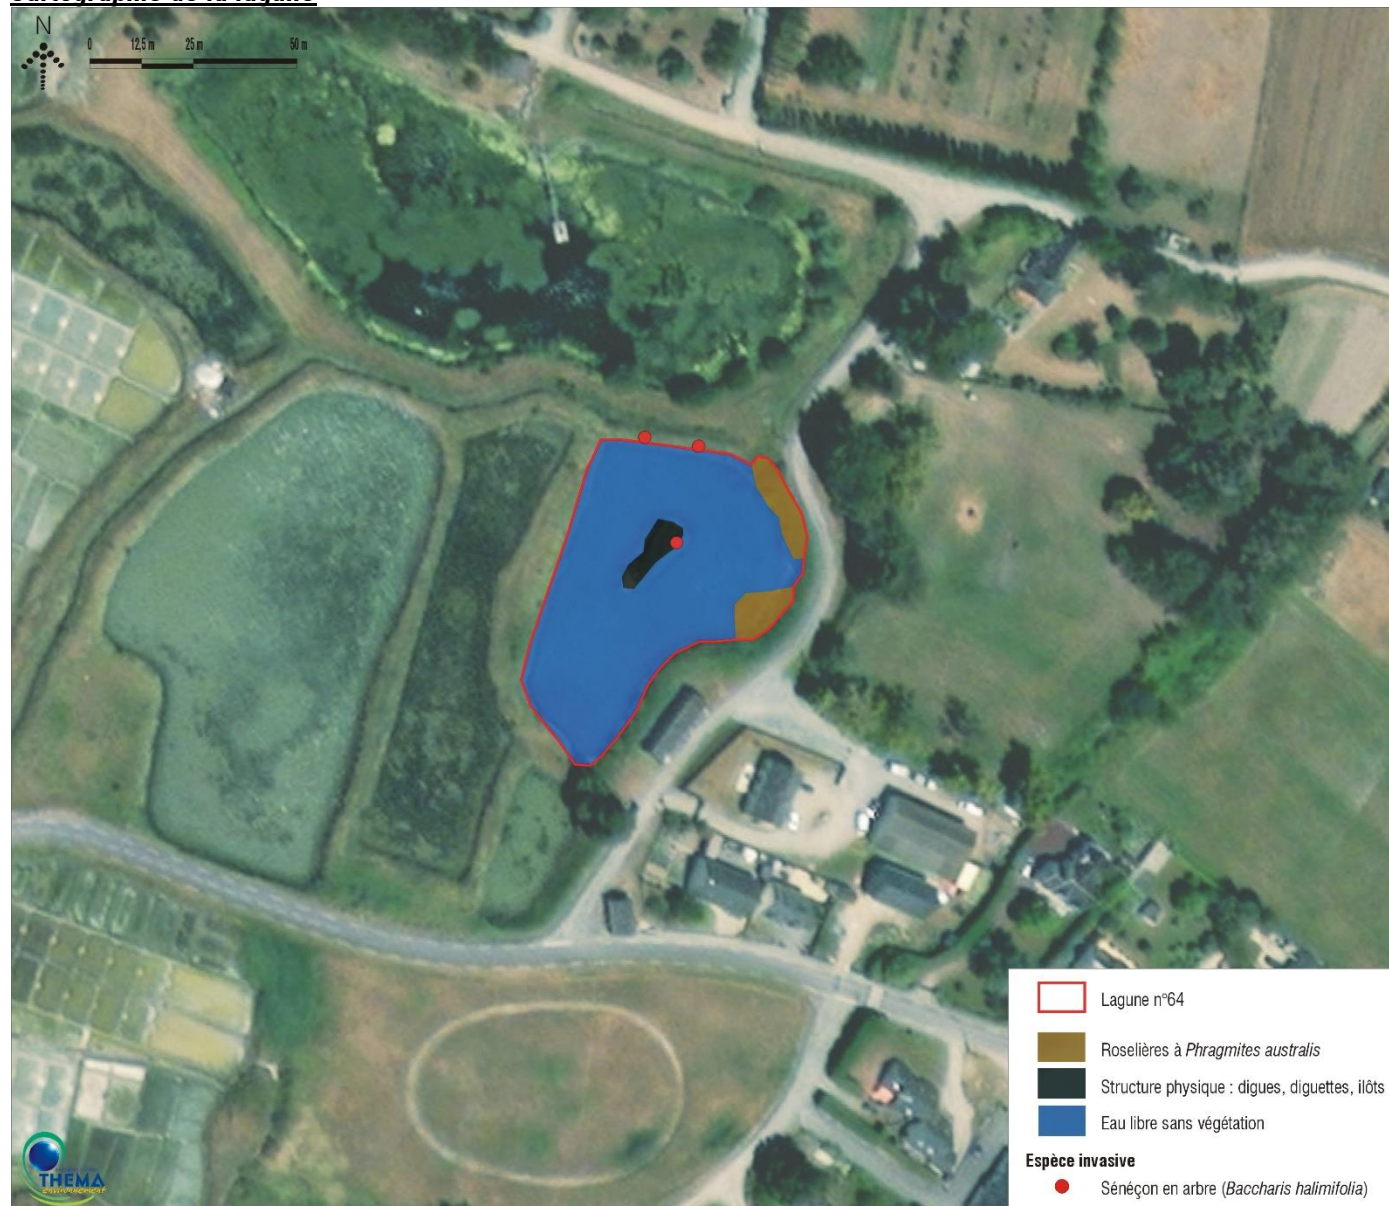
### **Cartographie de la lagune**

L'état initial de 2016 met en évidence la présence d'un herbier de Ruppie à faible densité. Les résultats de 2021 indiquent une dégradation du milieu avec la disparition de cet herbier à Ruppie. L'eutrophie du milieu semble quant à elle relativement stable.
