## ÉVALUATION DE L'IMPACT DES TRAVAUX SUR LES HERBIERS AQUATIQUES LAGUNAIRES (44)

Janvier 2022

## Evaluation de l'impact des travaux sur les herbiers aquatiques lagunaires

A20.035A  
Suivi 2021

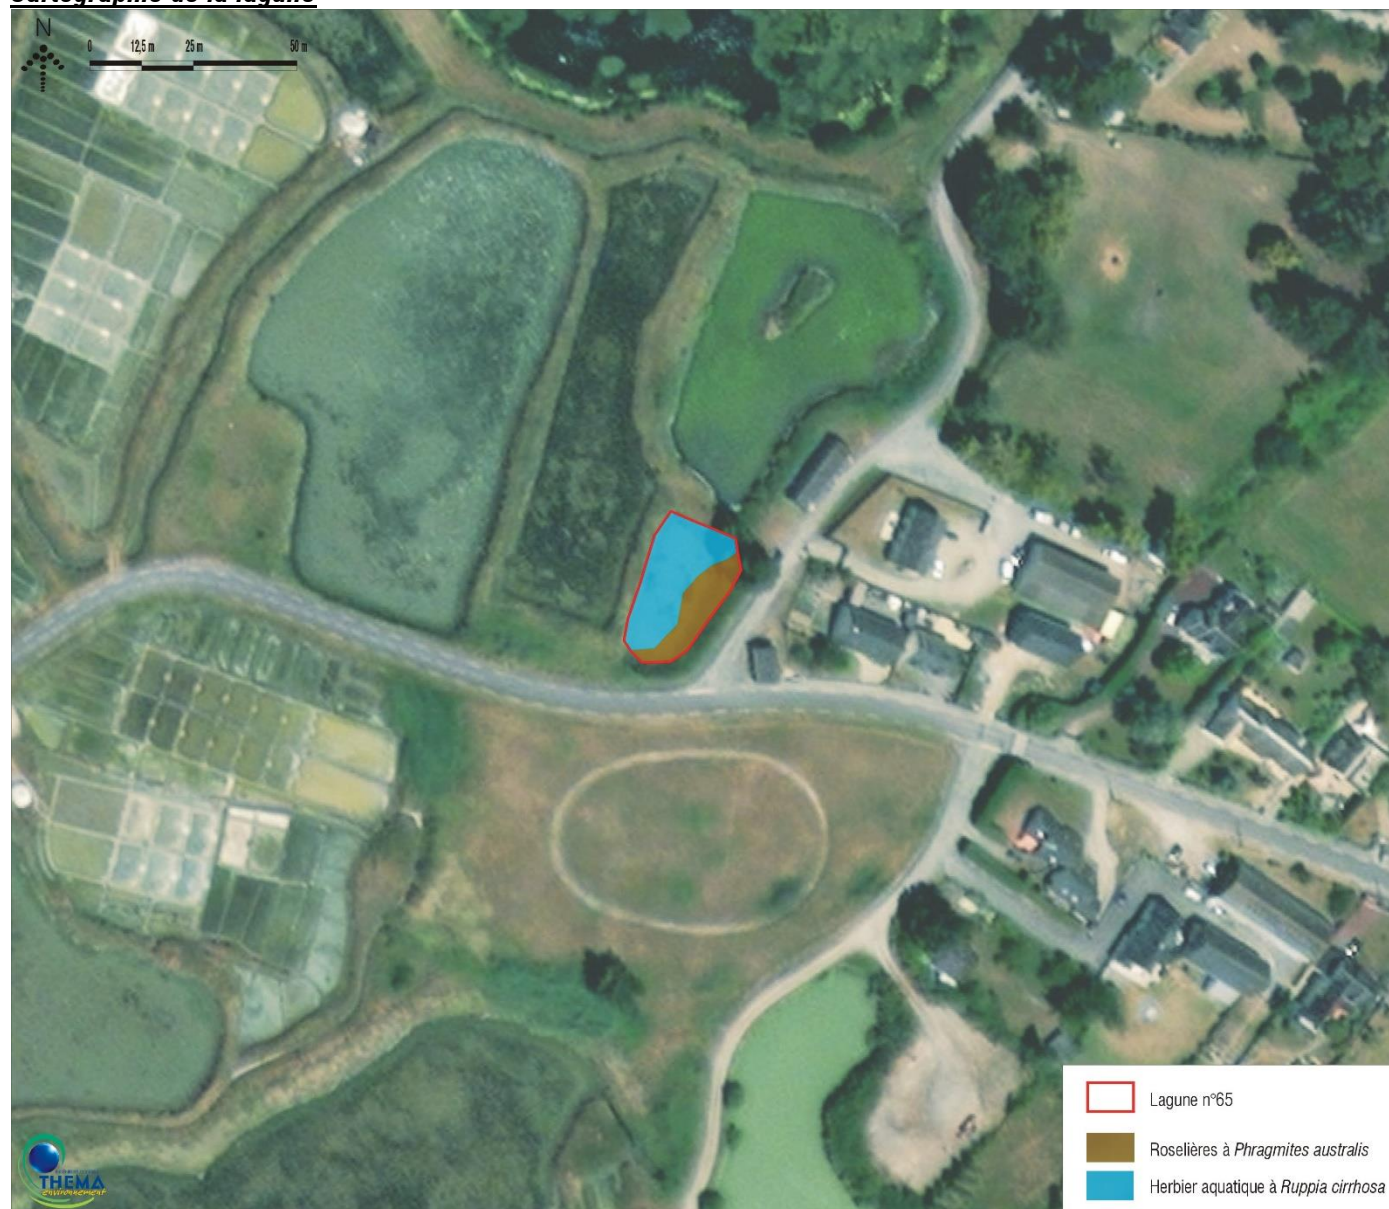
### **Cartographie de la lagune**

L'état initial de 2016 fait état de la présence d'un herbier à *Ruppia* de moyenne densité au sein de la lagune. Les résultats de l'année 2021 ne montrent pas d'évolution de l'occupation du sol, certains facteurs de dégradation, notamment l'eutrophie, étaient déjà mentionnés en 2016.

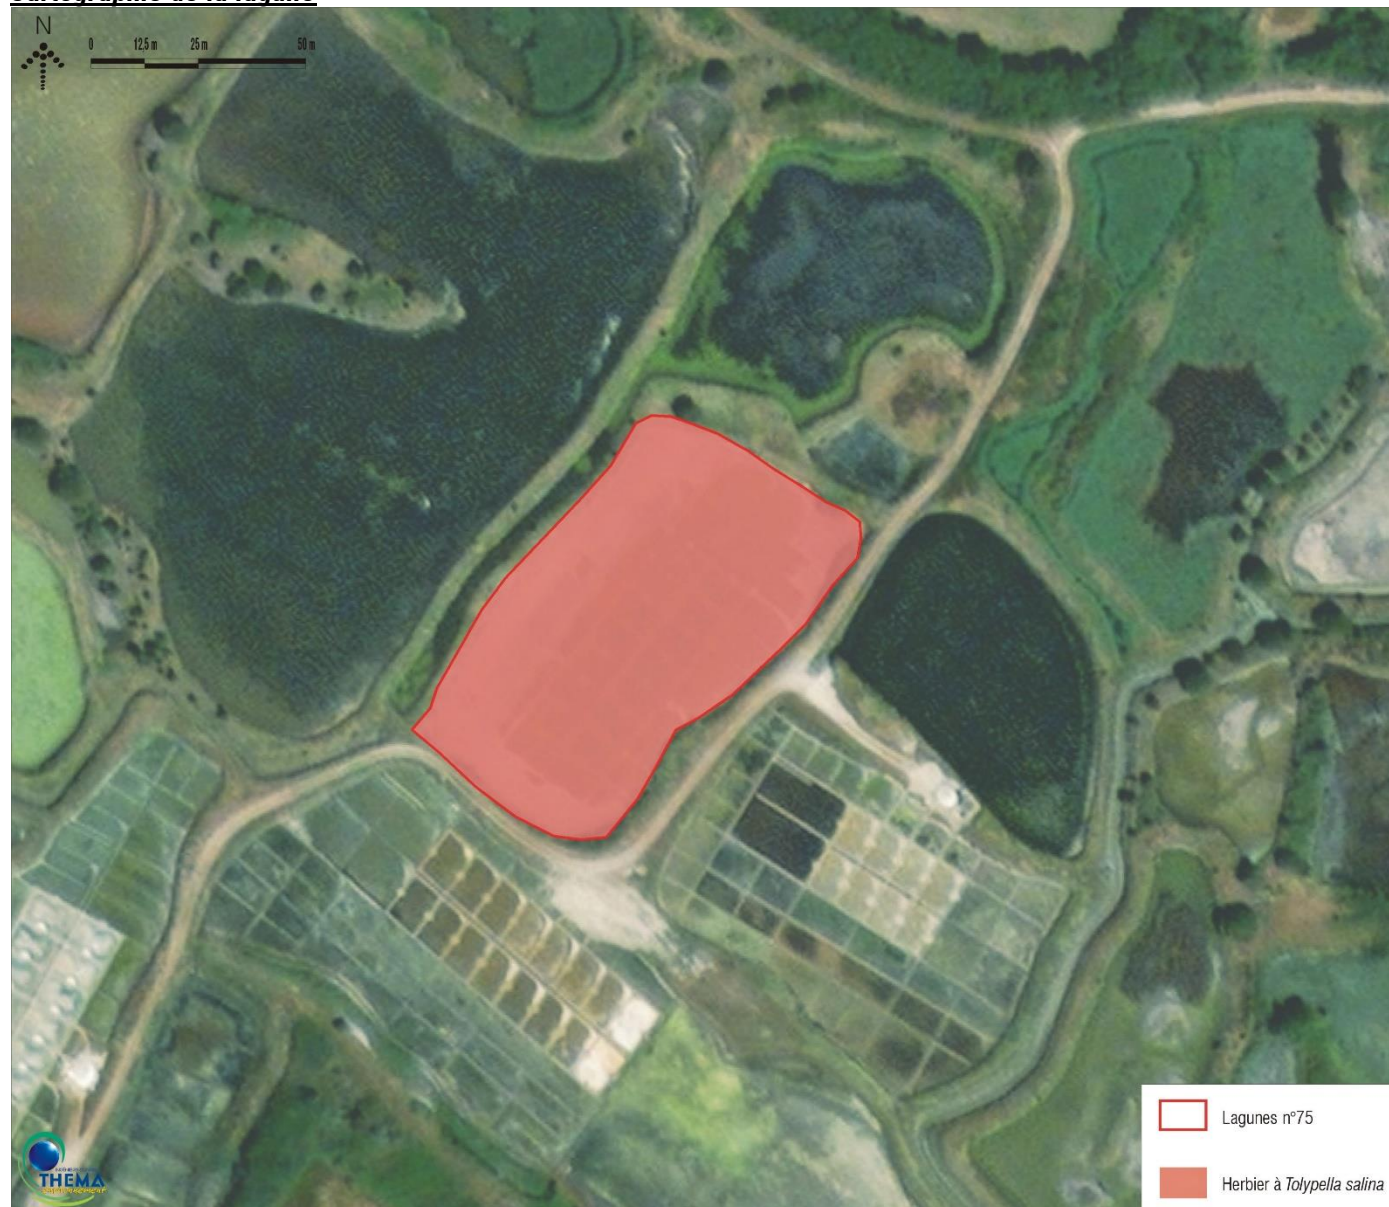
### **Cartographie de la lagune**

L'état initial de 2016 ne met pas en évidence d'herbier au sein de la lagune, en revanche une forte turbidité est notée au sein du bassin. La lagune présente donc une amélioration de son état de conservation avec actuellement des conditions propices au développement d'un herbier à *Ruppia maritima* accompagnée de Chara en queue de renard du *Lamprothamnetum papulosi tolypelletozum salinae*.

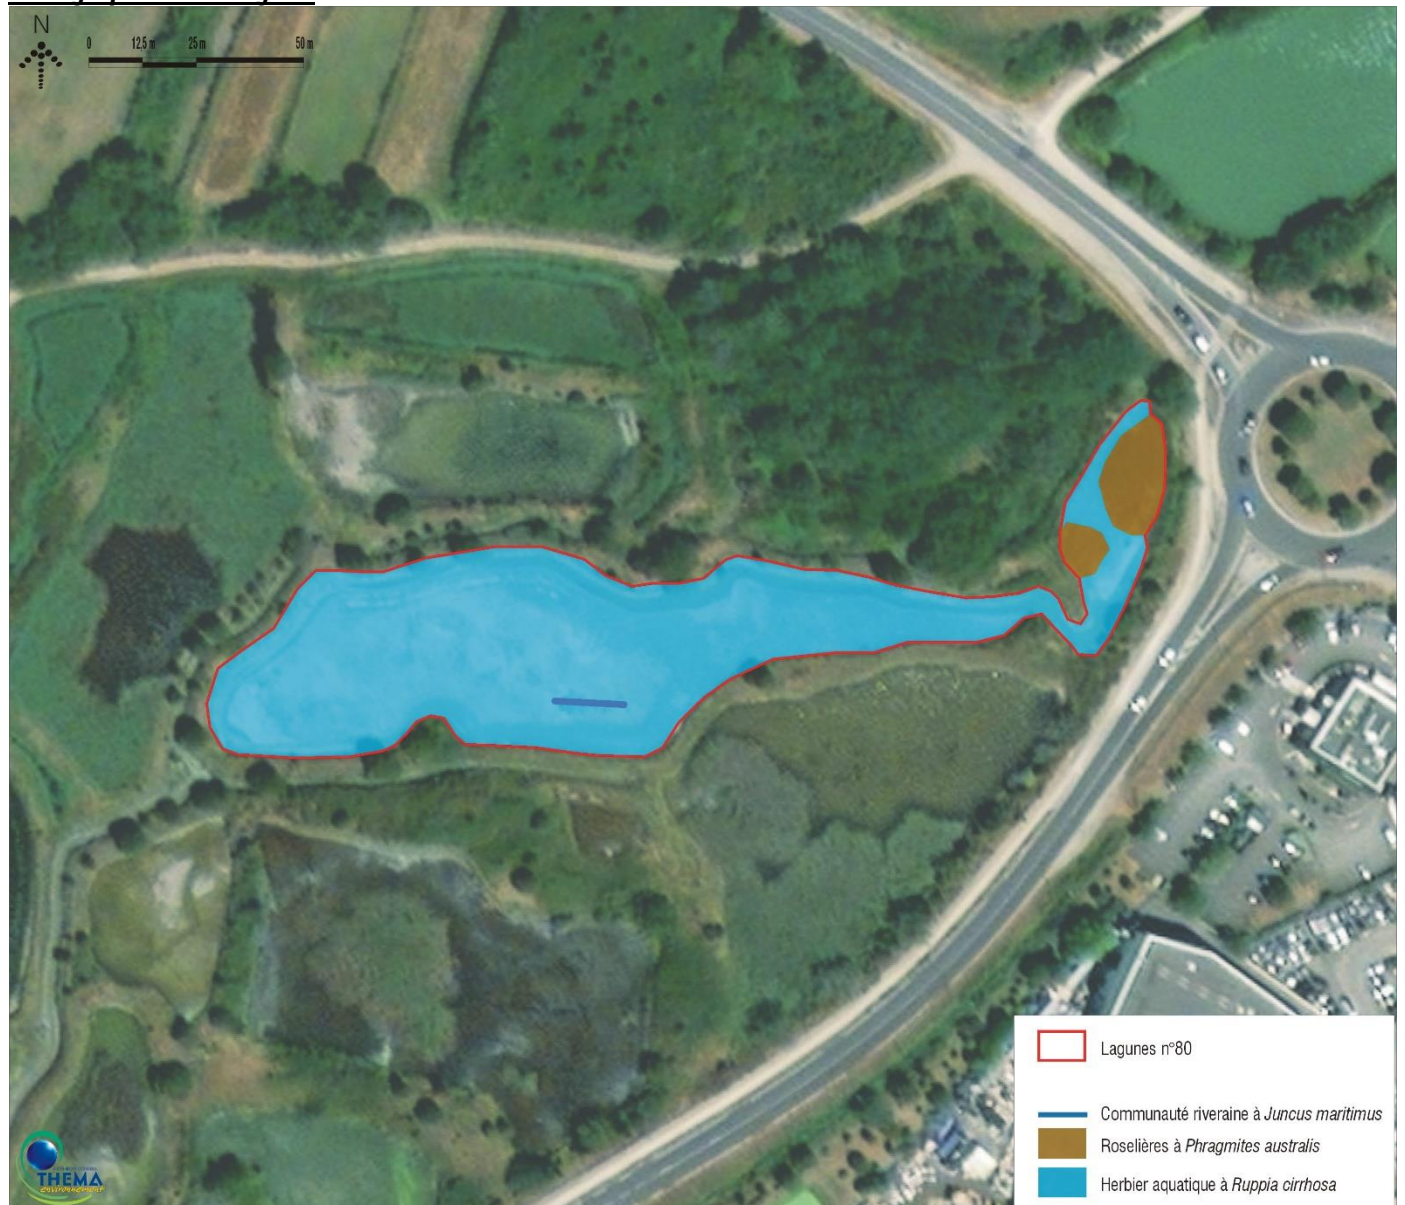
### **Cartographie de la lagune**

L'absence de structures physiques, l'isolement du réseau salé, l'enfrichement et l'eutrophisation sont autant de facteurs de dégradation de l'état de conservation jugé mauvais pour la lagune et correspondant à une note globale de 64.

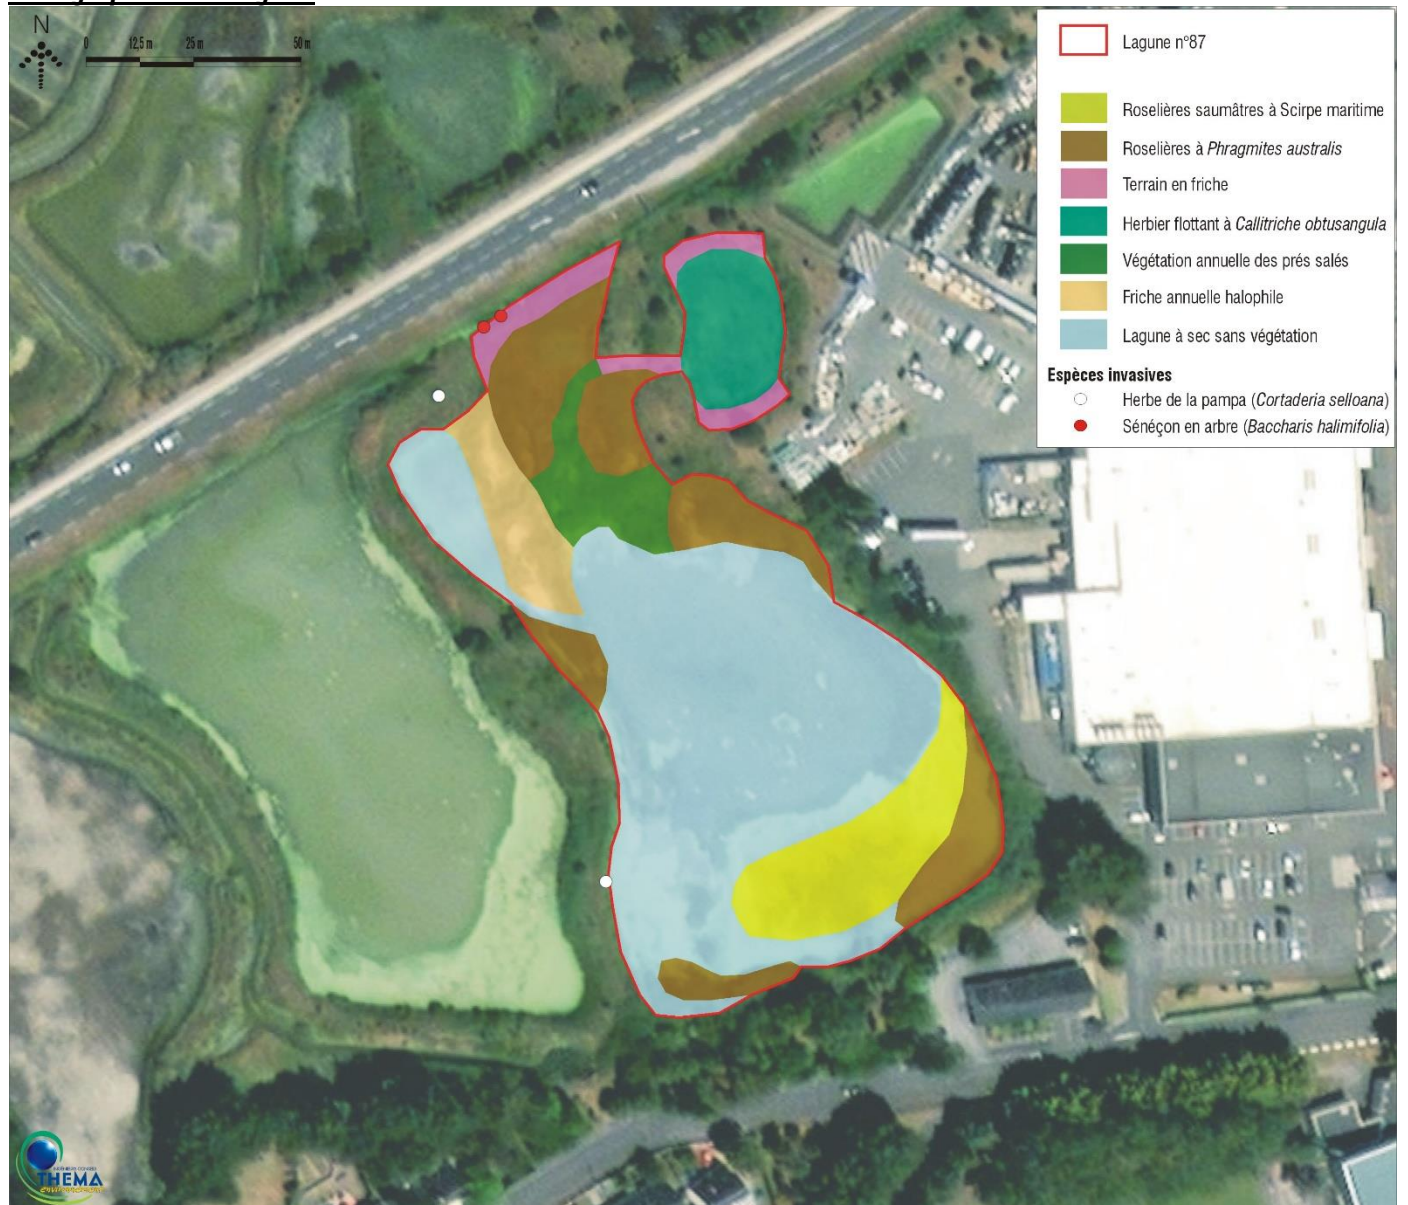
### **Cartographie de la lagune**

Les résultats de l'année 2021 suggèrent une dégradation de la lagune qui présentait en 2016 un herbier de Ruppie de moyenne densité.

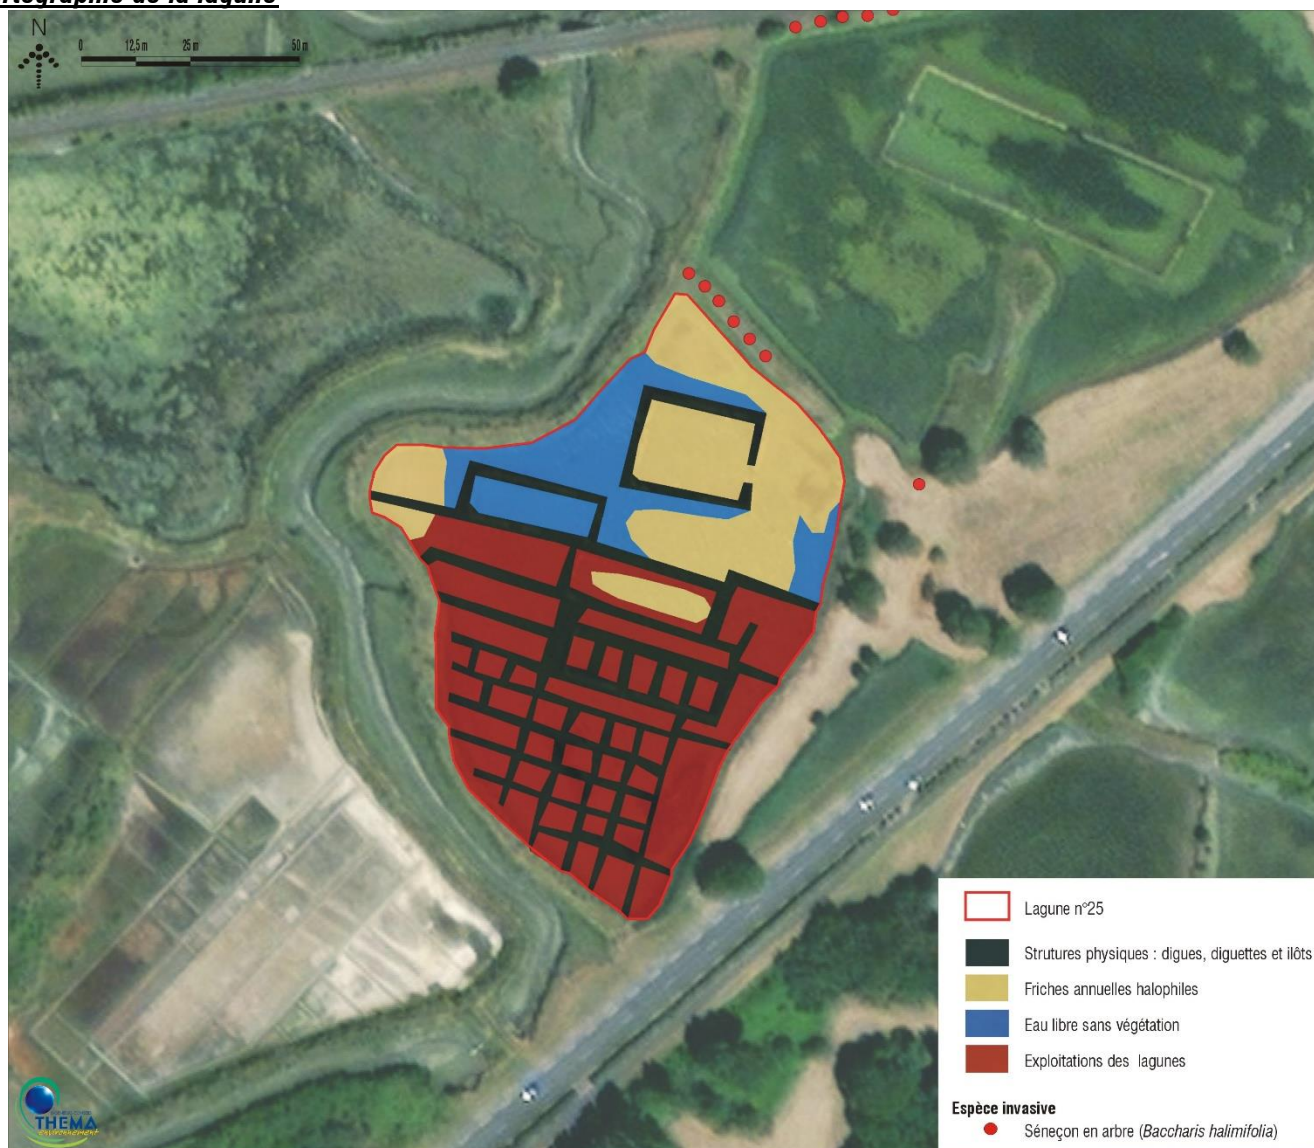
### **Cartographie de la lagune**

L'état initial de 2016 met en évidence la présence d'un herbier dense de Ruppie. Les résultats de 2020 montrent un niveau d'eutrophisation très élevé et une diminution *a priori* du recouvrement de la densité d'herbier à Ruppie spiralée. Le passage de 2021 confirme la dégradation du milieu avec une importante eutrophisation et la disparition de l'herbier à Ruppie.
