# Service Gestion et Prévention des Risques Littoraux

Communauté de Communes de l'Île de  
Noirmoutier

# Le reclassement des systèmes d'endiguement de Noirmoutier et ses suites

Service Gestion Littoral  
**FICHE DÉSORDRE : P85-GLI**

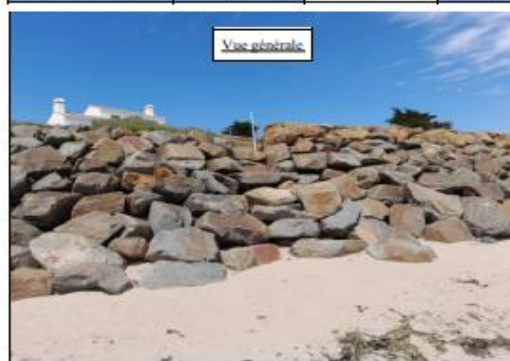
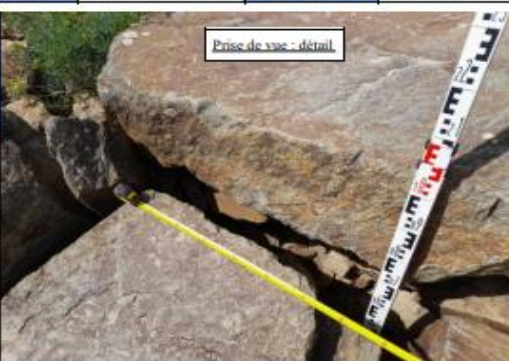
Perré de la Coquette

| <b>Type de désordre</b> | Glissement des blocs | | |

| <b>Position désordre</b> | Talus externe n°1 (ou amont épi) | | |

| <b>Observations</b> | Glissements de blocs deuxième et septième marche de l'escalier en partant de la crête cavité visible escalier accès sur la plage de la coquette. | | |
| <b>Autre désordre</b> | Cavité | | <b>Evolution</b> |
| <b>Dimensions (cm)</b> | <b>Largeur (cm)</b> | 90 | <b>Longueur (cm)</b> |

| <b>Suite à donner</b> | <b>Echéancier d'intervention</b> | <b>Niveau de gravité</b> |
| Surveillance renforcée | Moyen terme (1 mois 1 an) | Moyen |
