ÉVALUATION DE L'IMPACT DES TRAVAUX SUR LES HERBIERS AQUATIQUES LAGUNAIRES (44)

Evaluation de l'impact des travaux sur les herbiers aquatiques lagunaires

A20.035A
Janvier 2020
Indice C

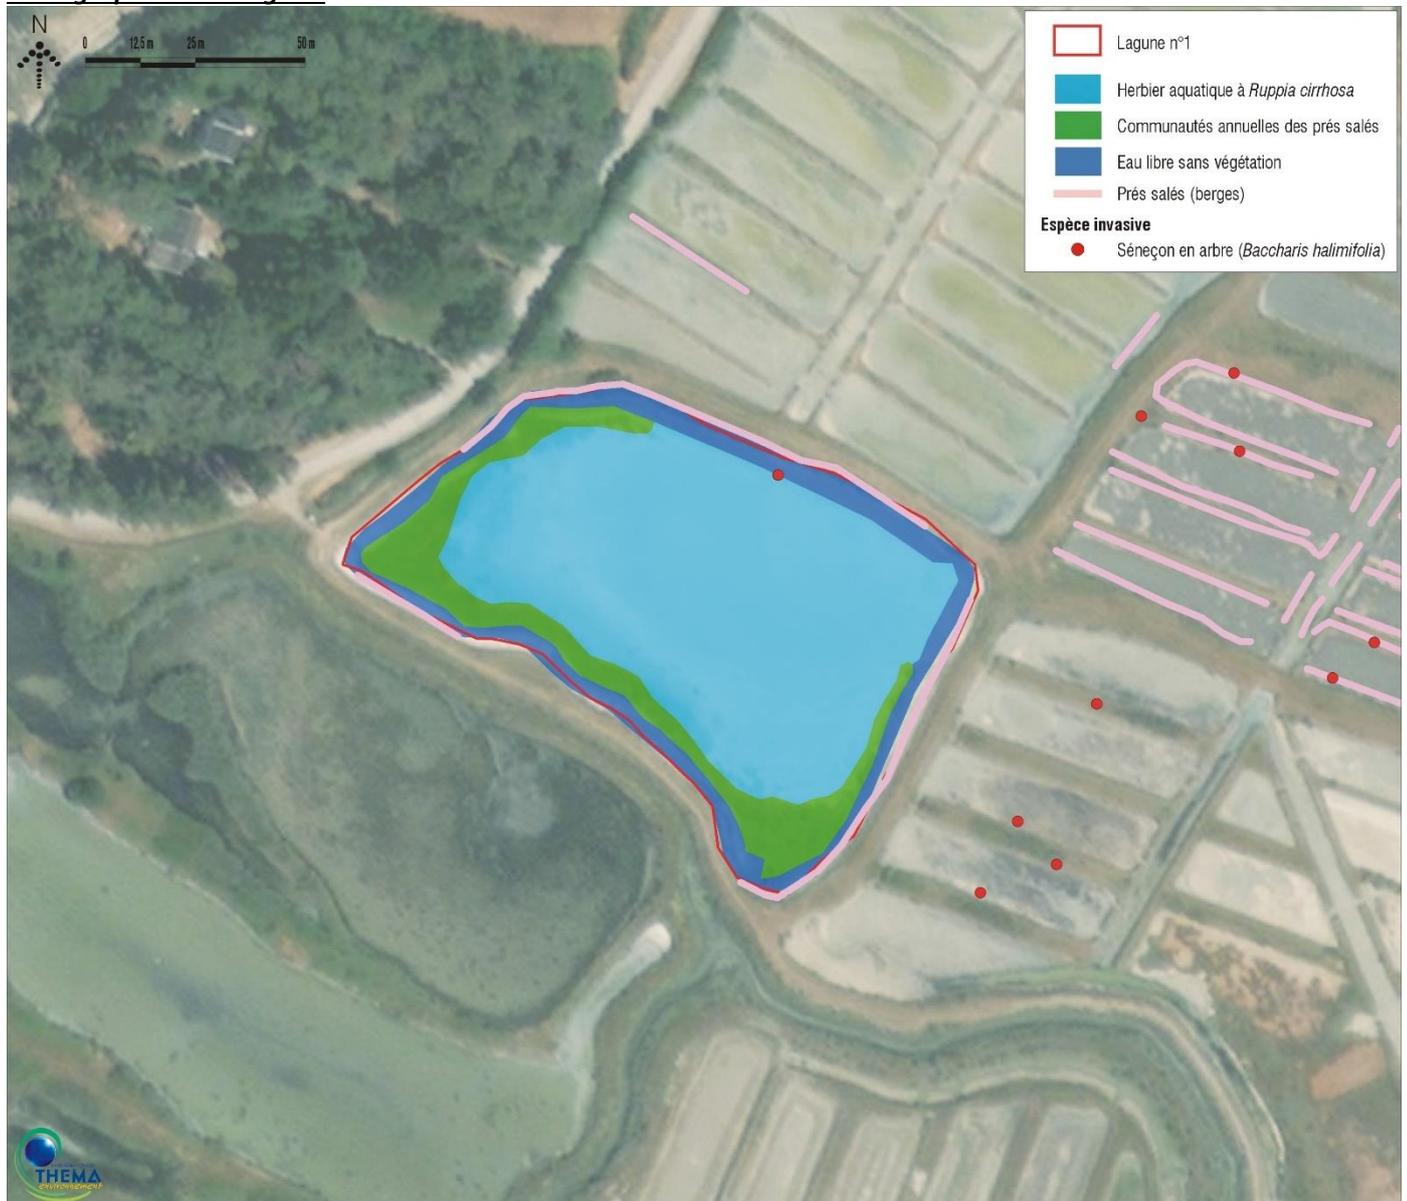
Cartographie de la lagune

Les résultats de l'année 2020 après les travaux ne montrent pas d'évolution stricte de l'occupation du sol avec l'état initial de 2016. Une diminution de la densité d'herbier est tout de même à noter. La densité en herbier était notée comme « forte », tandis que son recouvrement est inférieur à 50 % en 2020.

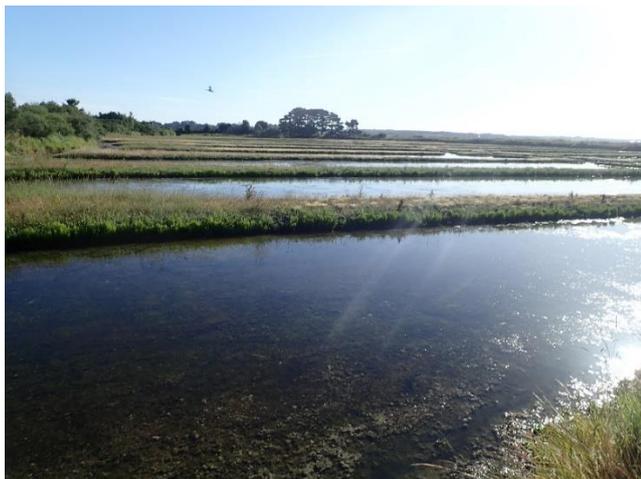
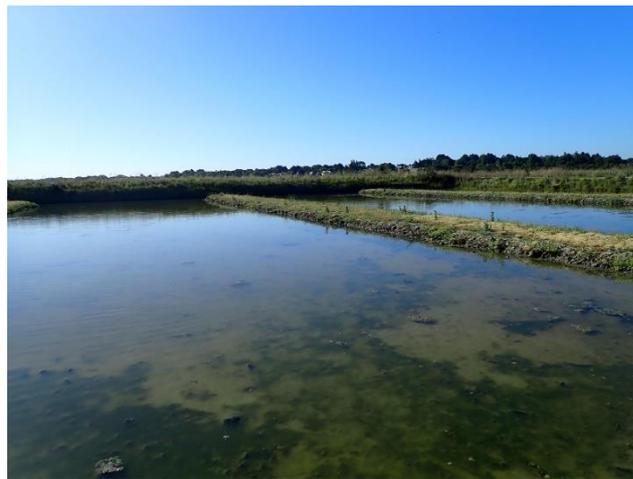
Lagune 2

<i>Structure et fonctionnement de la lagune</i>	
Surface de la lagune	28 488 m ²
Typologie Corine Biotope	11.41 : Groupement marin à <i>Ruppia maritima</i>
Structure physique	Diguette, îlots ou autres
Berges	Quelques espèces halophiles, interruptions de la végétation
Enrichissement	Peu ou pas enrichi
Tapis d'algues	Recouvrement par endroits

L'état de conservation de la lagune est favorable avec une note de 80. Les facteurs dégradant cet indice sont l'eutrophisation et la présence d'espèces exotiques envahissantes.

La densité en herbier lagunaire était notée moyenne en 2016. Il peut être considéré que cette densité était faible à moyenne lors du passage sur site en 2020. Une augmentation du niveau trophique est à noter, avec la présence de quelques bancs d'algues marquant l'eutrophisation de la lagune.

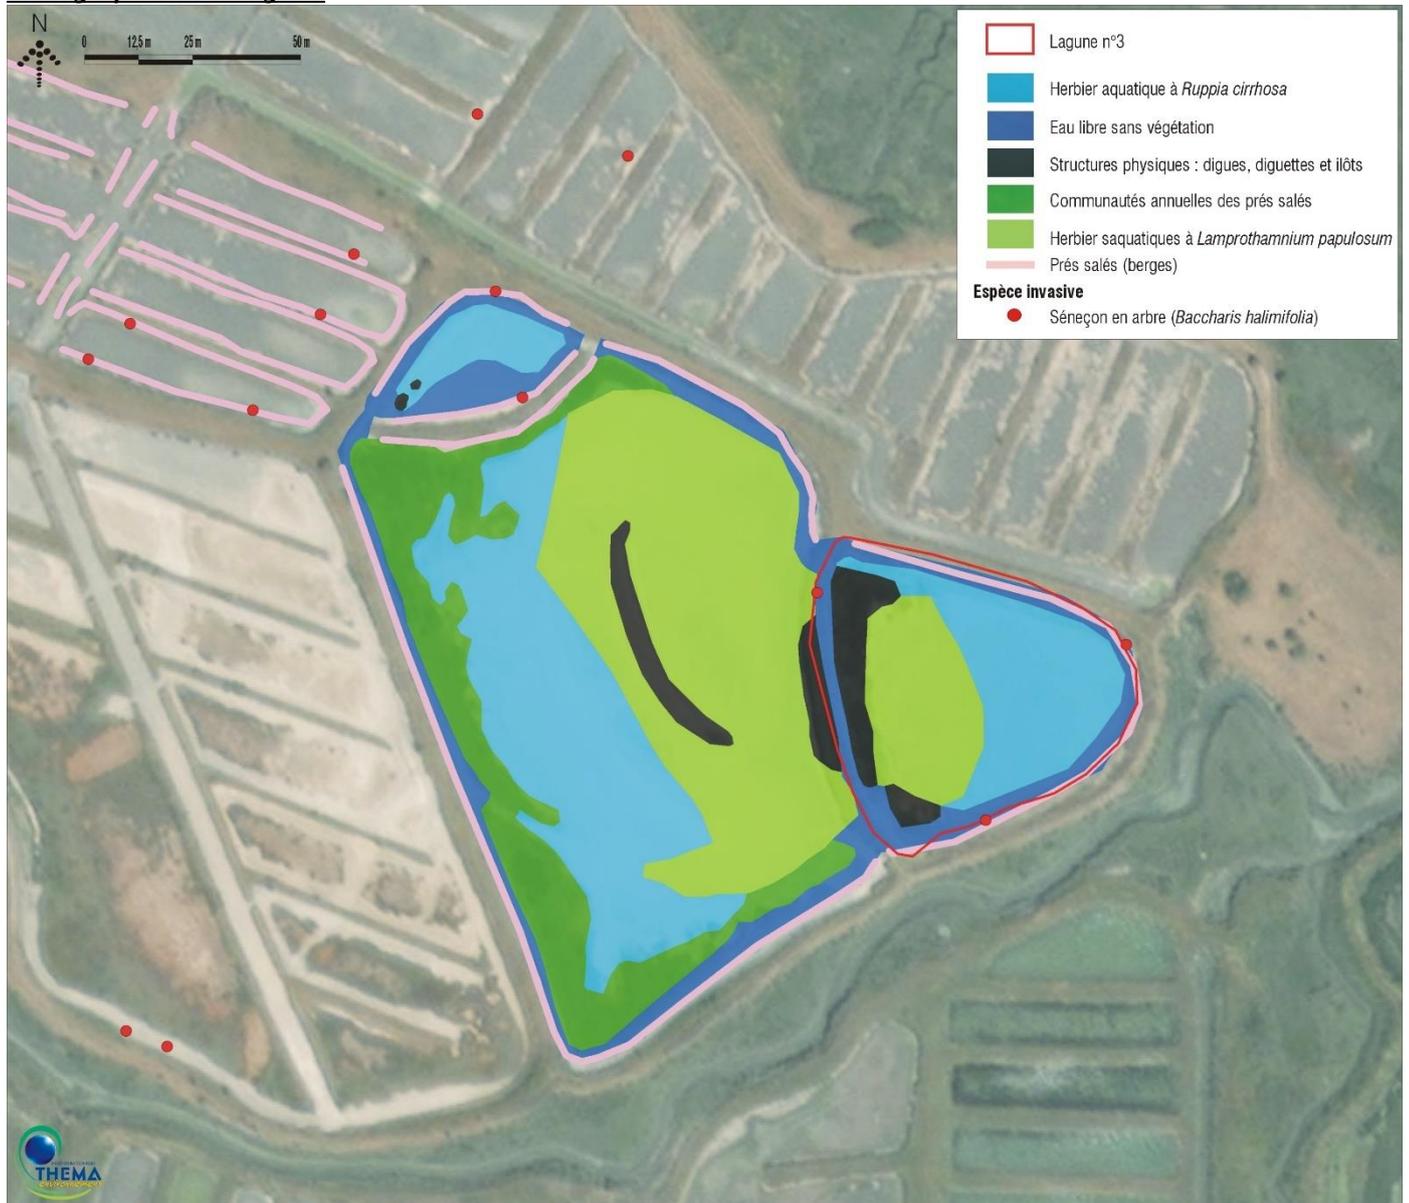
Cartographie de la lagune

L'état initial réalisé en 2016 et la cartographie des habitats de 2019 mettent en évidence la présence déjà à l'époque de la partie enrichie à Obione et Soude. La répartition des herbiers lagunaires a évolué avec le développement d'un herbier à *Characeae* non présent en 2016 et 2019. Sa présence peut s'expliquer par les travaux récents effectués au sein de la lagune, créant ainsi un milieu pionnier favorable à la Characée à queue de renard.

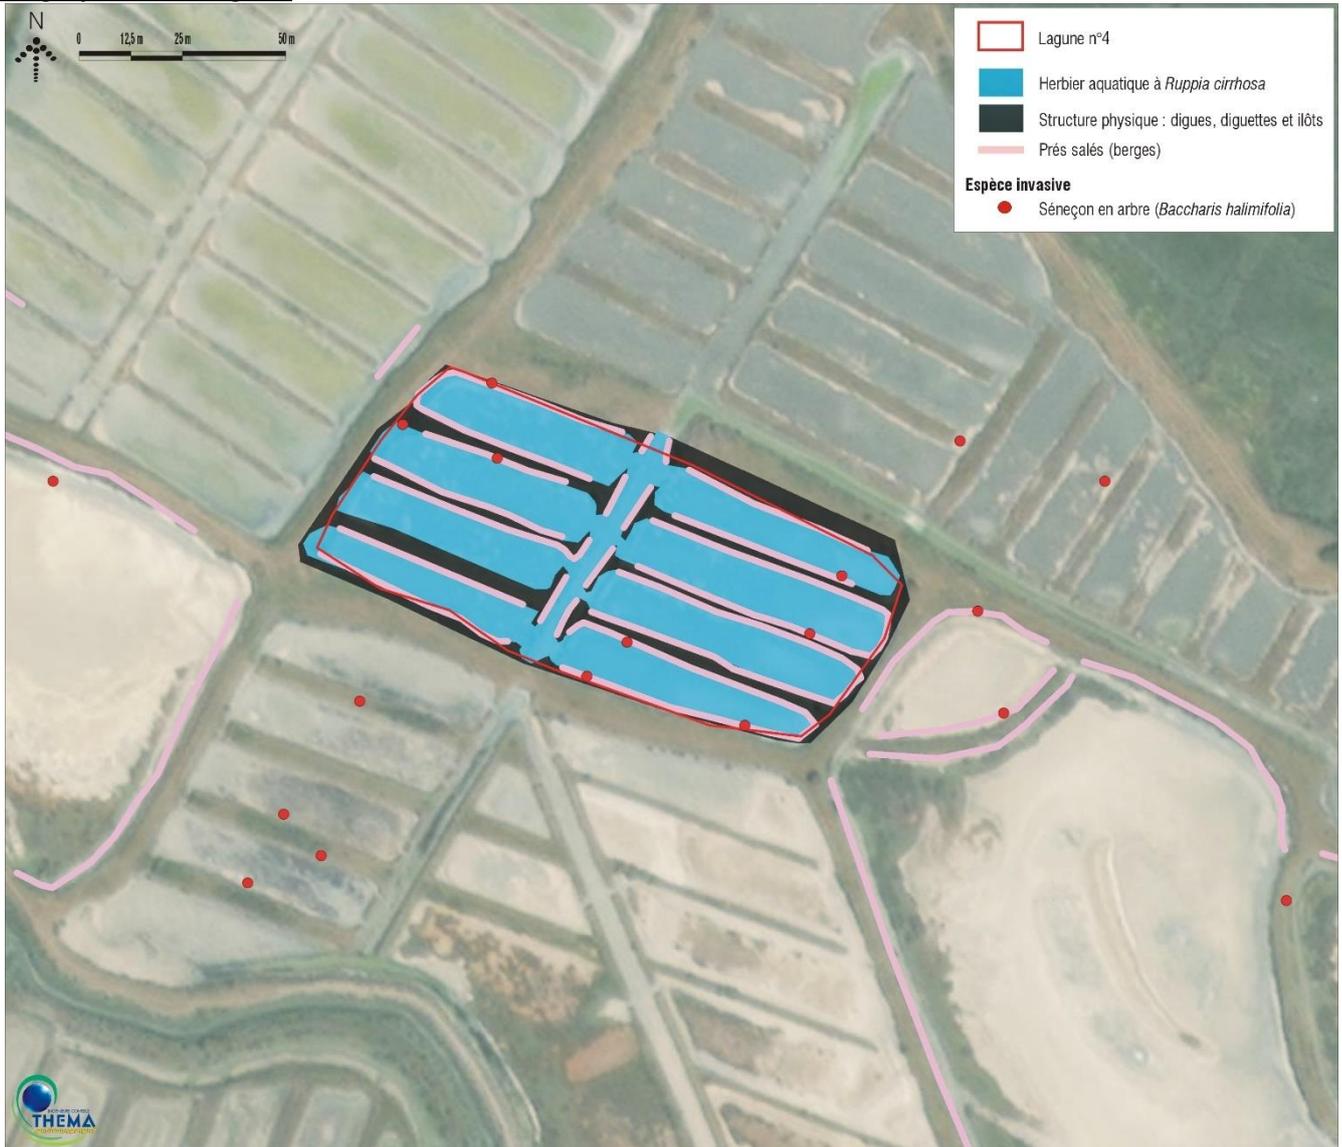
Cartographie de la lagune

L'état initial de 2016 mettait en évidence l'absence d'herbier et l'ouverture de la lagune aux flux des marées. Il y a donc eu un fort développement des herbiers lagunaires.

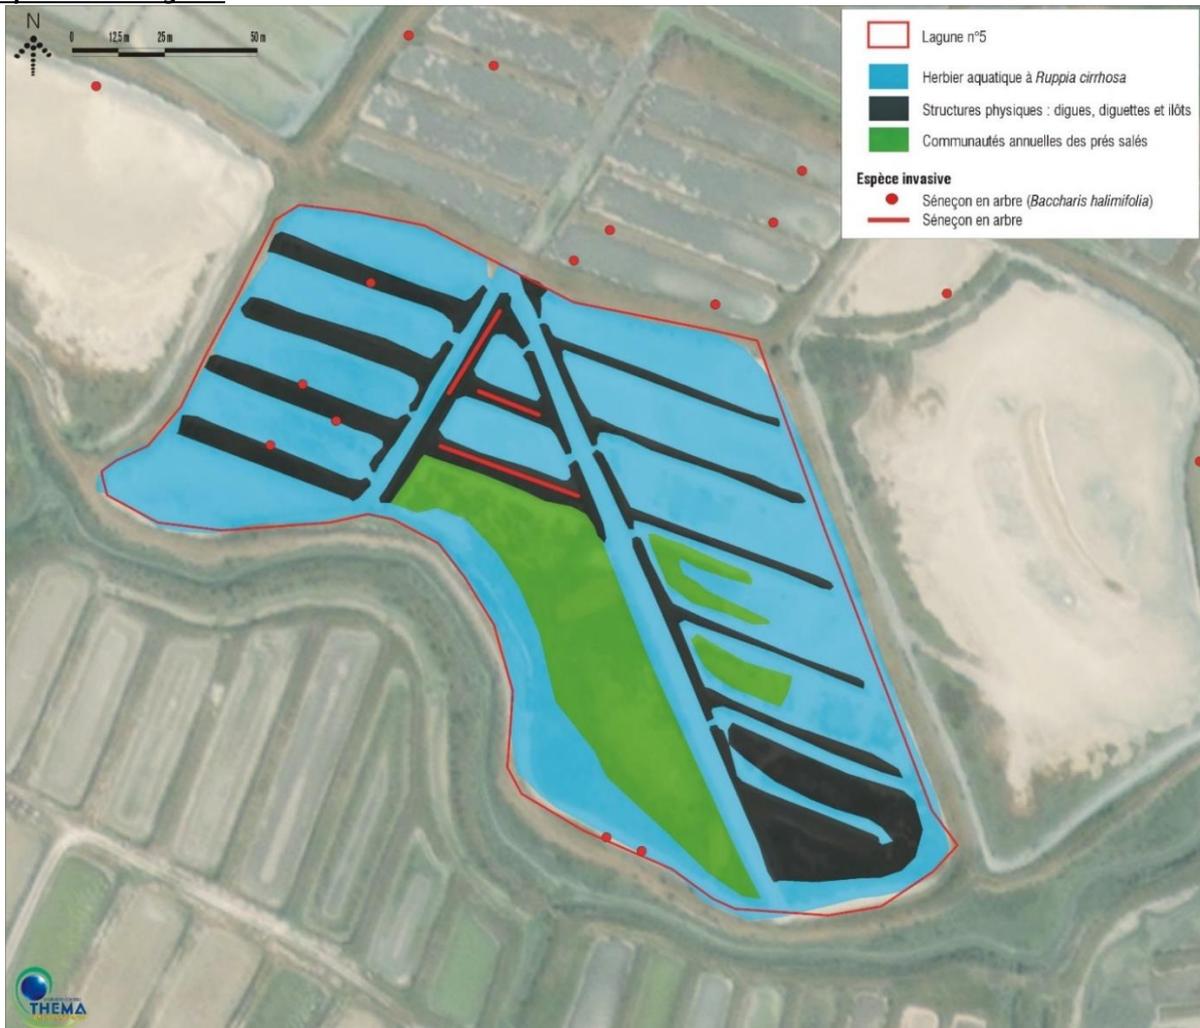
Cartographie de la lagune

L'état initial effectué en 2016 mettait en évidence l'absence d'espèce caractéristique des herbiers salés, à l'inverse de 2020 où la Ruppie spiralée et la Renoncule de Baubot sont présentes. En plus d'un développement d'une communauté des herbiers lagunaires, la comparaison des deux cartographies, complétée avec celle de 2019 montre une augmentation de la surface d'habitat lagunaire, présent à l'époque uniquement sur la partie ouest.

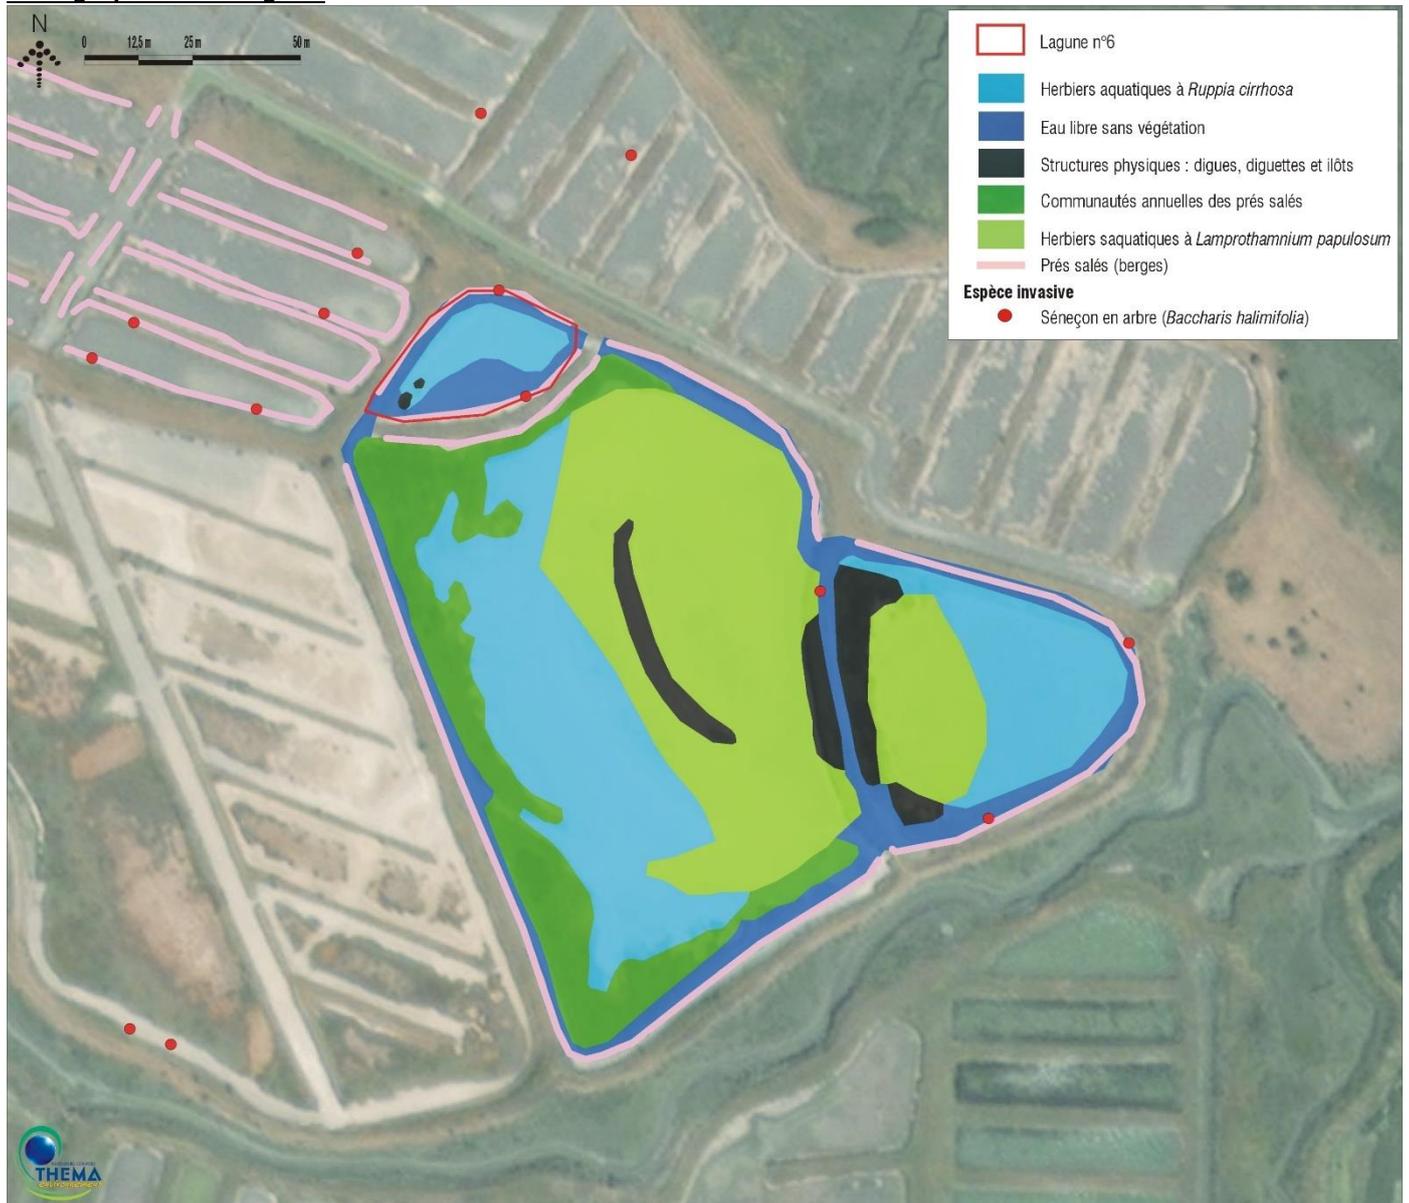
Cartographie de la lagune

L'état initial de 2016 ne faisait pas mention de la présence d'espèce caractéristique des herbiers lagunaires et la cartographie de 2019 ne fait ressortir qu'une communauté de pré salé. L'habitat d'herbier lagunaire semble donc évoluer et se densifier.

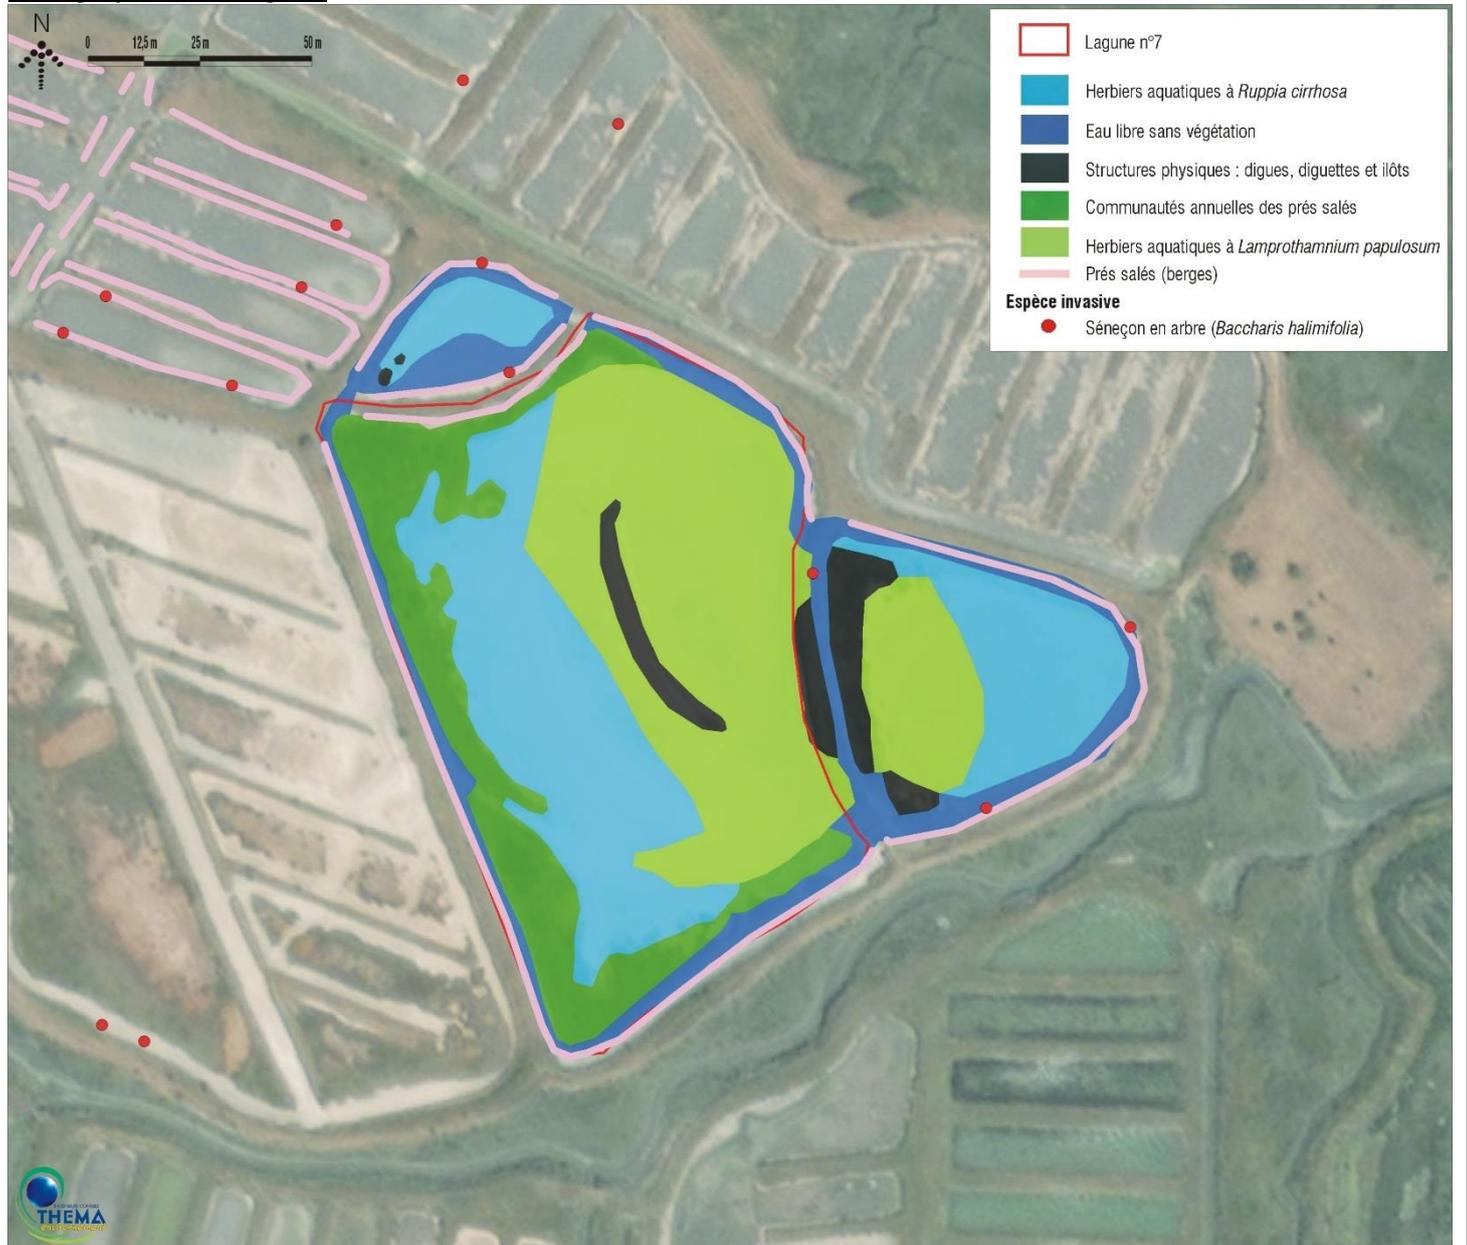
Cartographie de la lagune

La cartographie de 2016 ne faisait pas état de la présence d'herbier lagunaire. Il y a donc eu une évolution du couvert végétale au sein de la lagune. La présence de la characée à queue de renard peut s'expliquer, comme pour la lagune 3, grâce aux travaux récents ayant entraîné la mise à nue d'une partie du substrat et donc la possibilité de développement d'espèces pionnières.

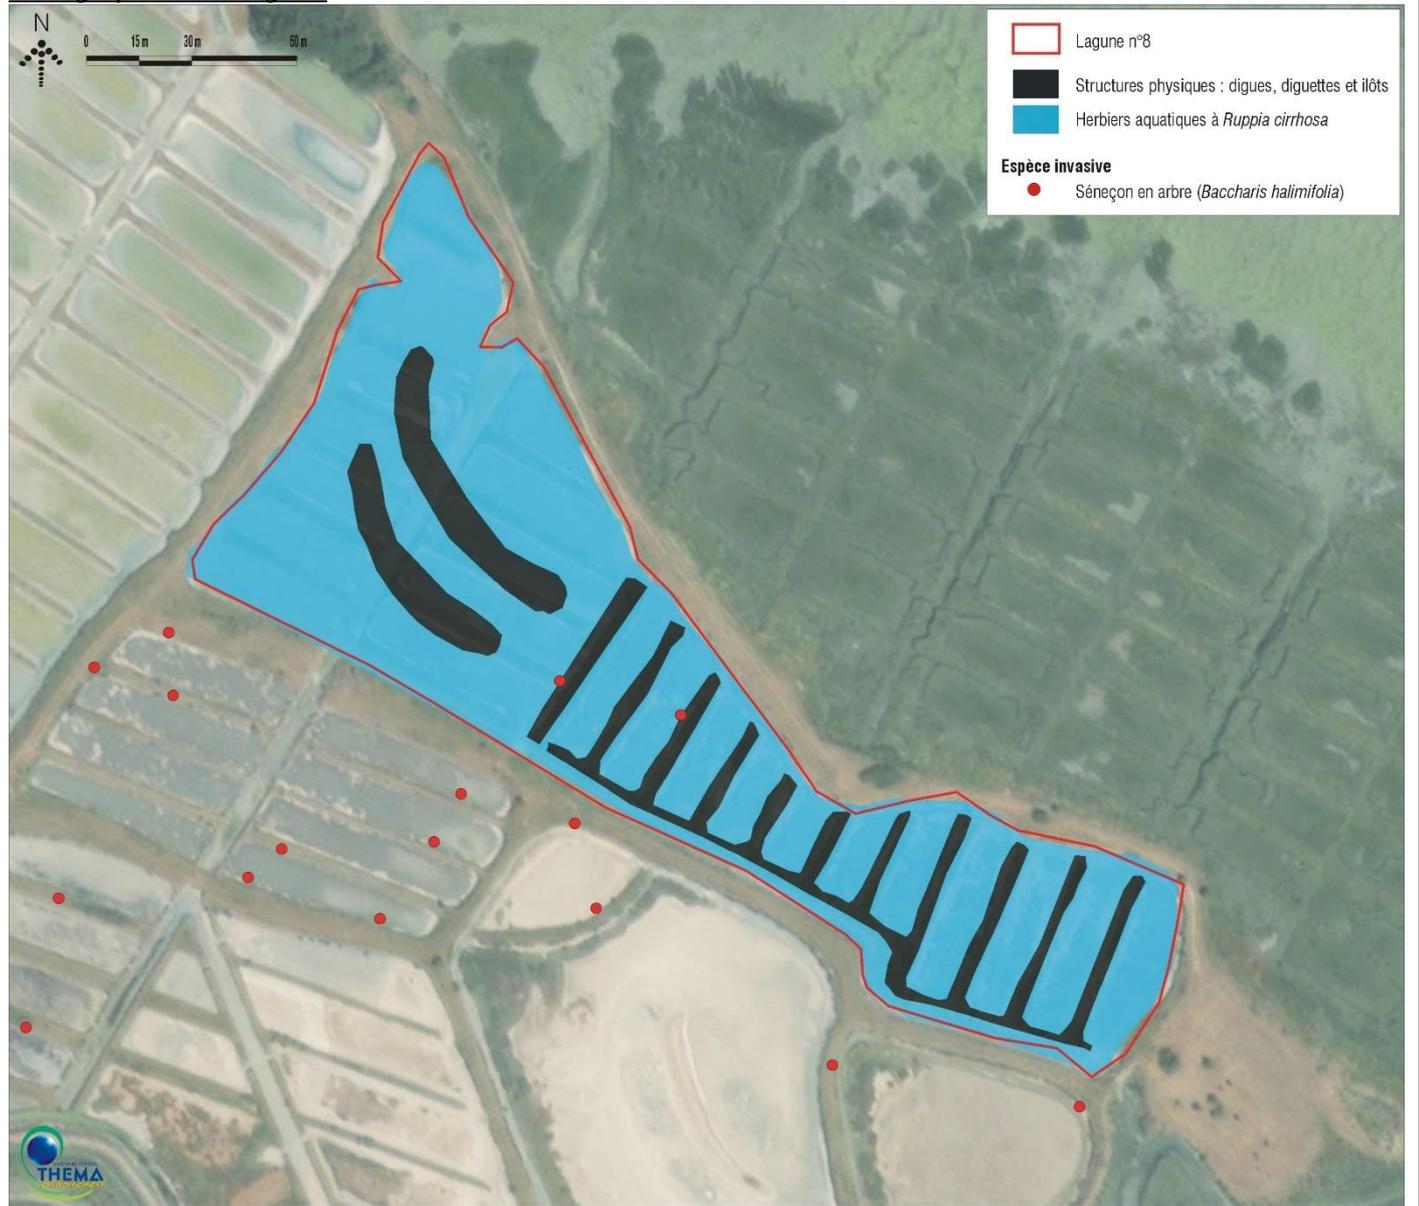
Cartographie de la lagune

Aucun herbier n'a été identifié en 2016. La cartographie de 2019 fait quant à elle mention de la présence d'herbier.

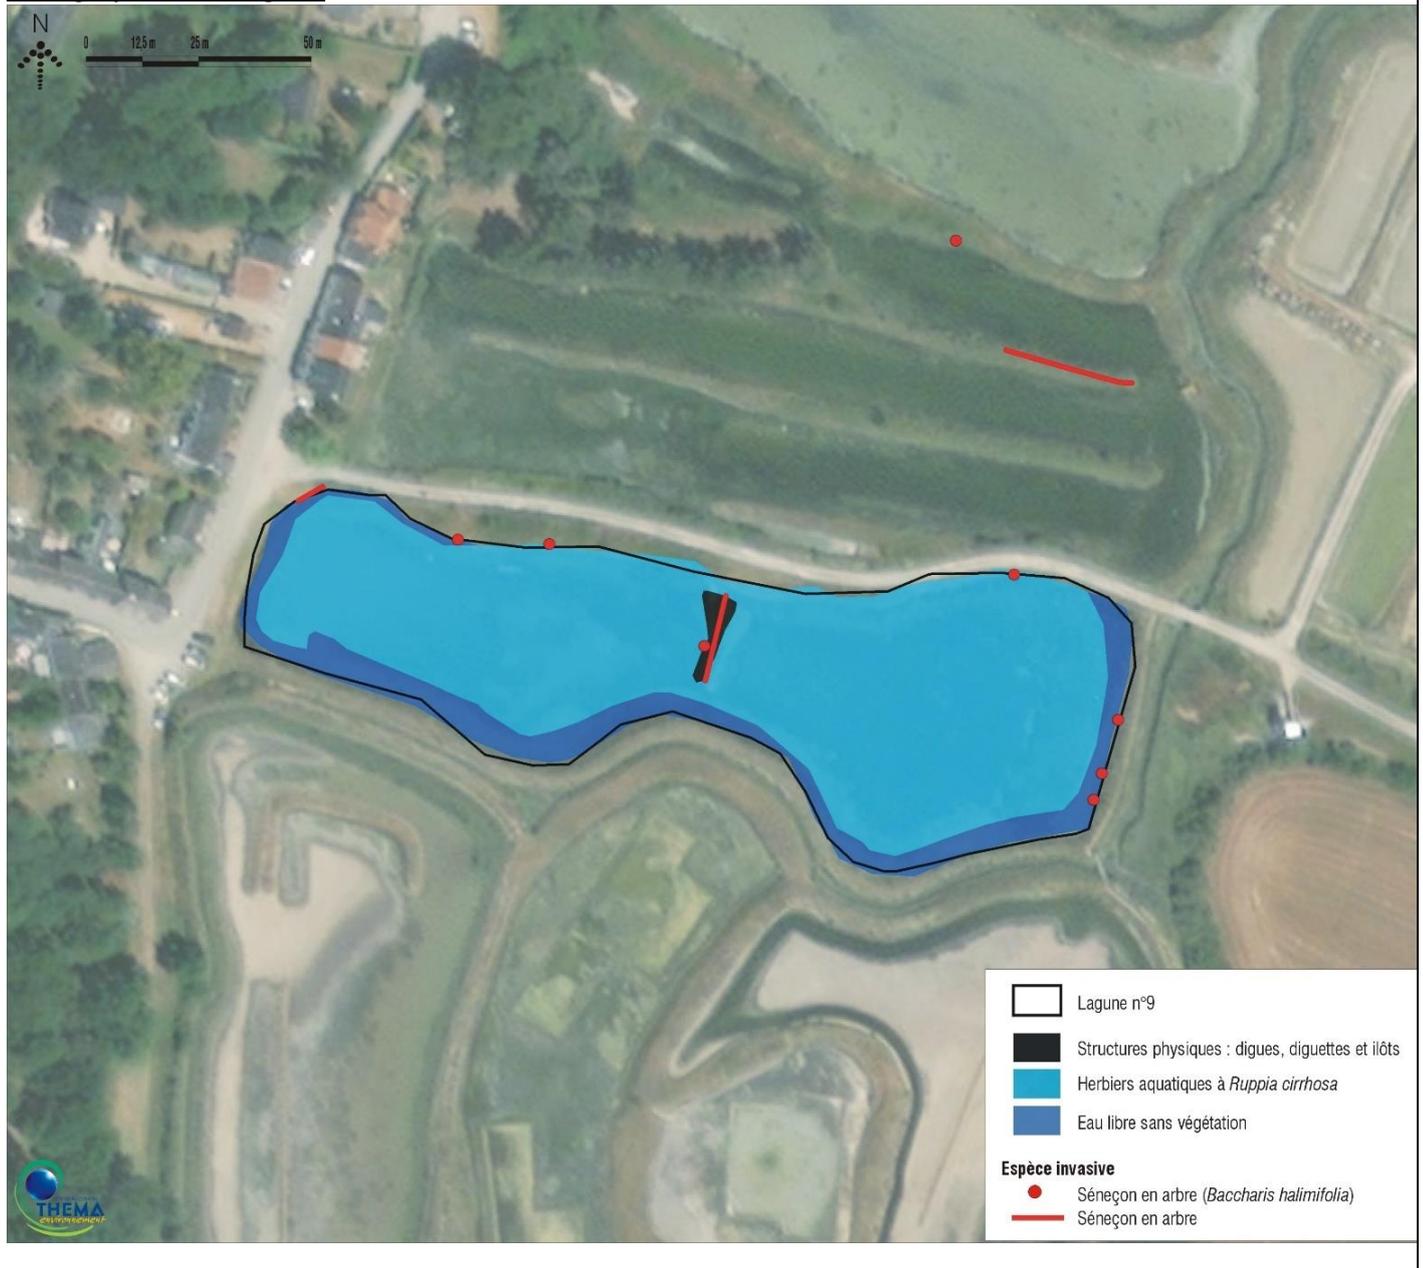
Cartographie de la lagune

L'état initial de 2016 et la cartographie de 2019 mettent en évidence la présence déjà à l'époque d'herbier à Ruppia. Il ne semble pas y avoir d'évolution du cortège végétal.

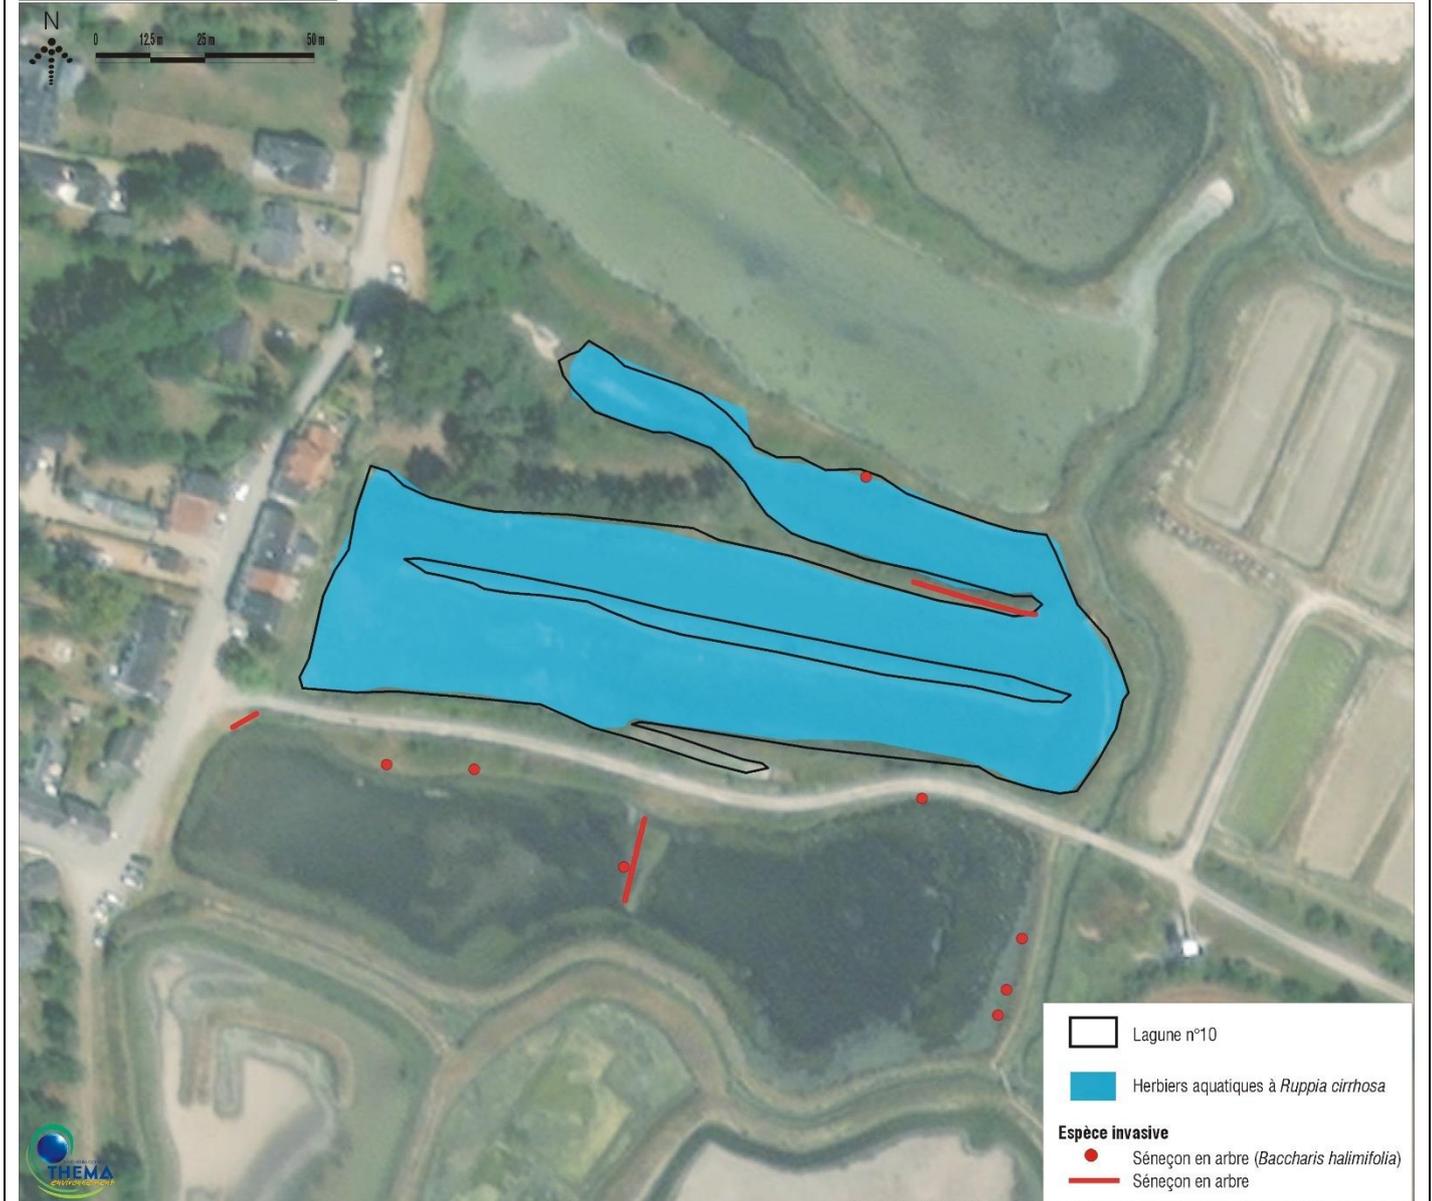
Cartographie de la lagune

L'état initial de 2016 et la cartographie de 2019 mettent en évidence la présence d'un herbier de Ruppie et d'un niveau important d'eutrophisation. Les observations sur les herbiers semblent similaires à celles passées, malgré les modifications engendrées par les travaux sur la lagune.

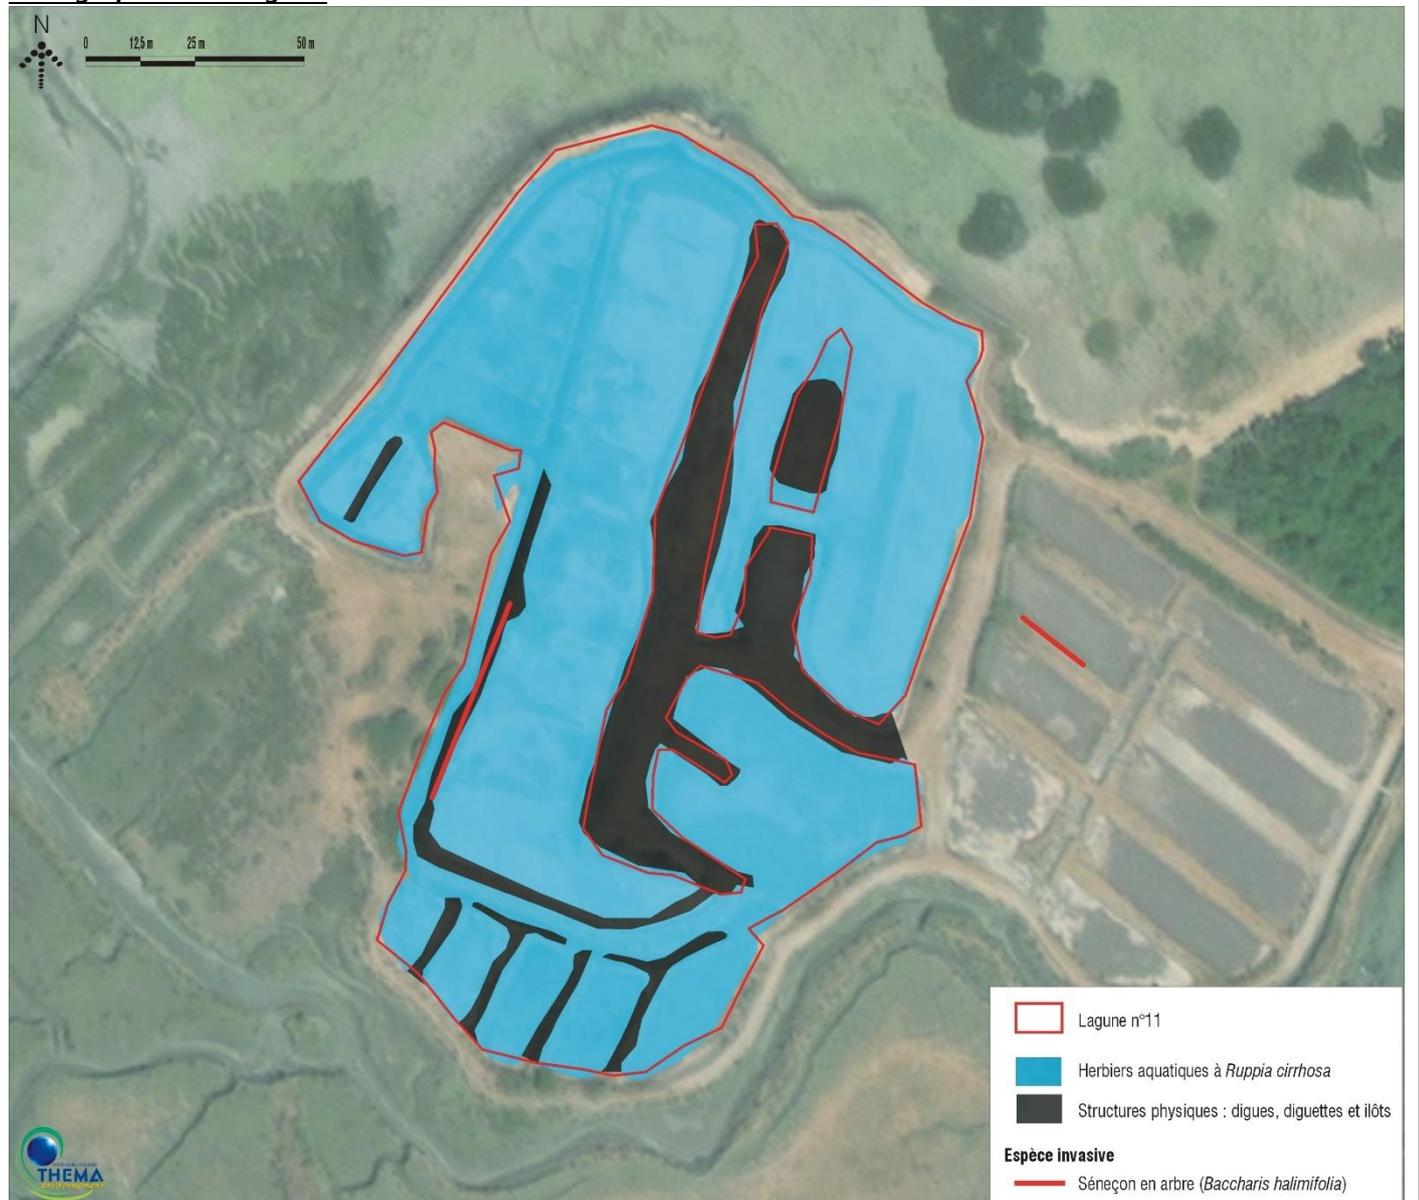
Cartographie de la lagune

Aucun herbier aquatique n'a été inventorié en 2016 à l'inverse de 2020. Ce phénomène peut s'expliquer notamment par la hauteur d'eau de l'époque très importante (70 cm). La cartographie de 2019 fait état d'une lagune en mauvais état de conservation avec forte eutrophisation. Une amélioration significative de l'état de conservation est donc constatée entre 2019 et 2020.

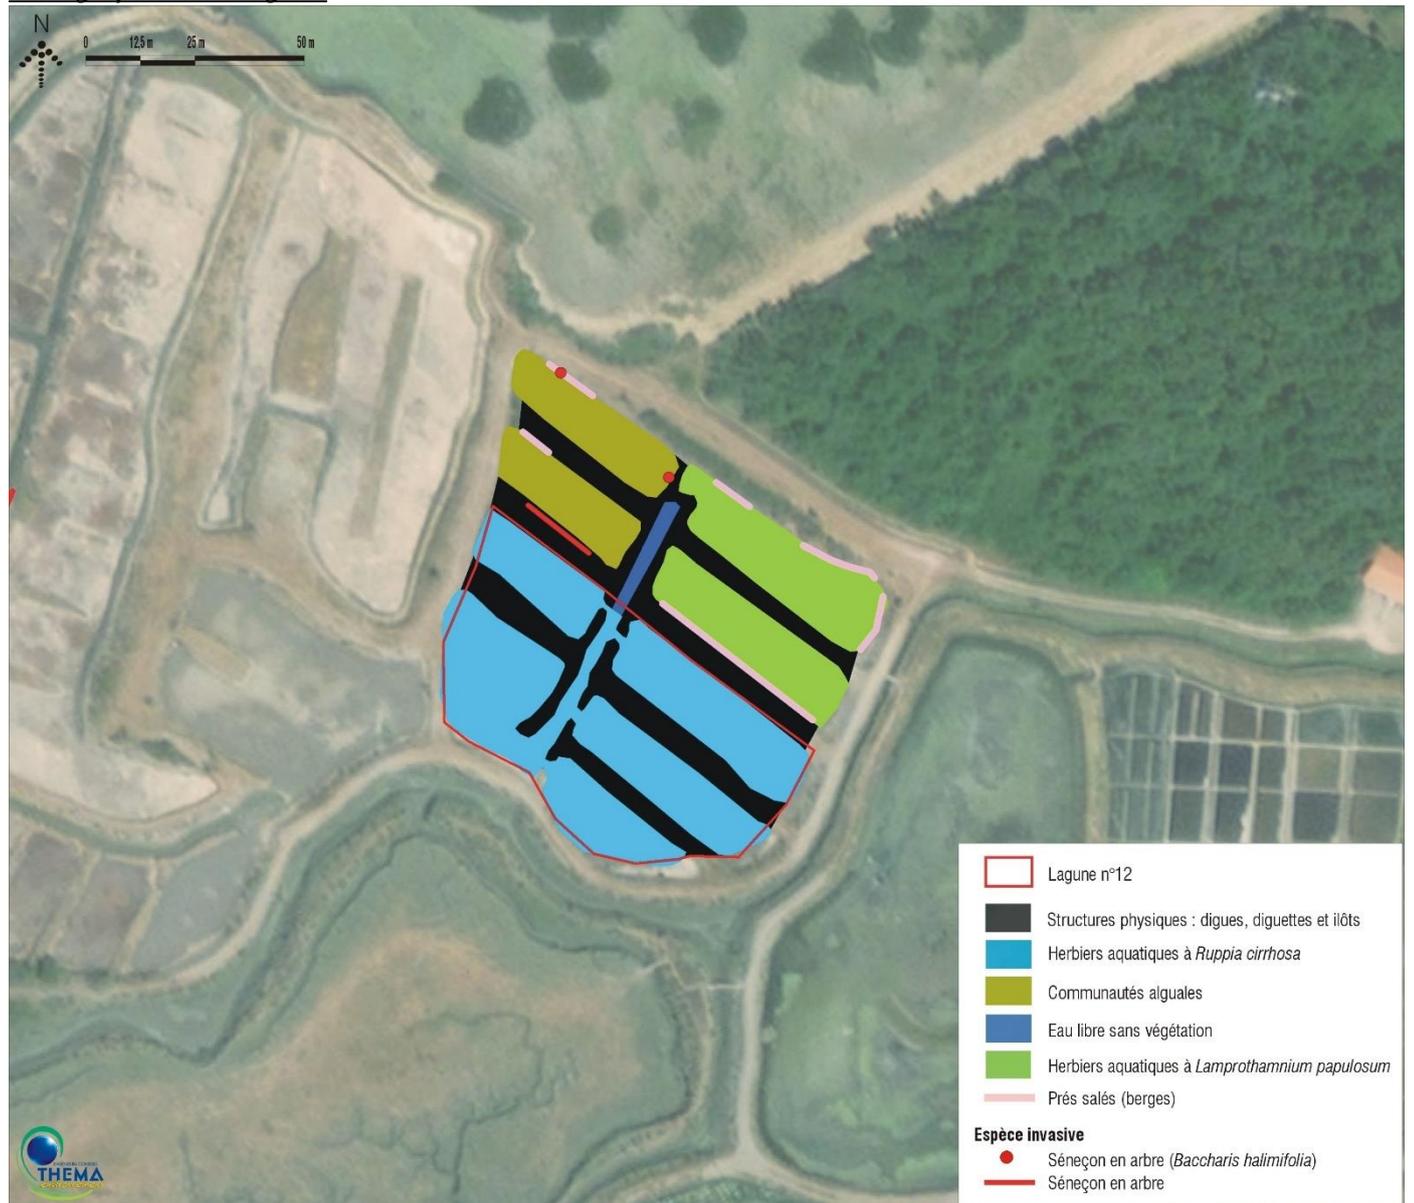
Cartographie de la lagune

L'état initial de 2016 ne mentionne pas la présence d'herbier aquatique ou d'eutrophisation à la différence de la cartographie de 2019, qui met en évidence une forte eutrophie du milieu et la présence d'un herbier de Ruppie spiralée. Une diminution de l'eutrophie de la lagune peut donc être observée entre 2019 et 2020.

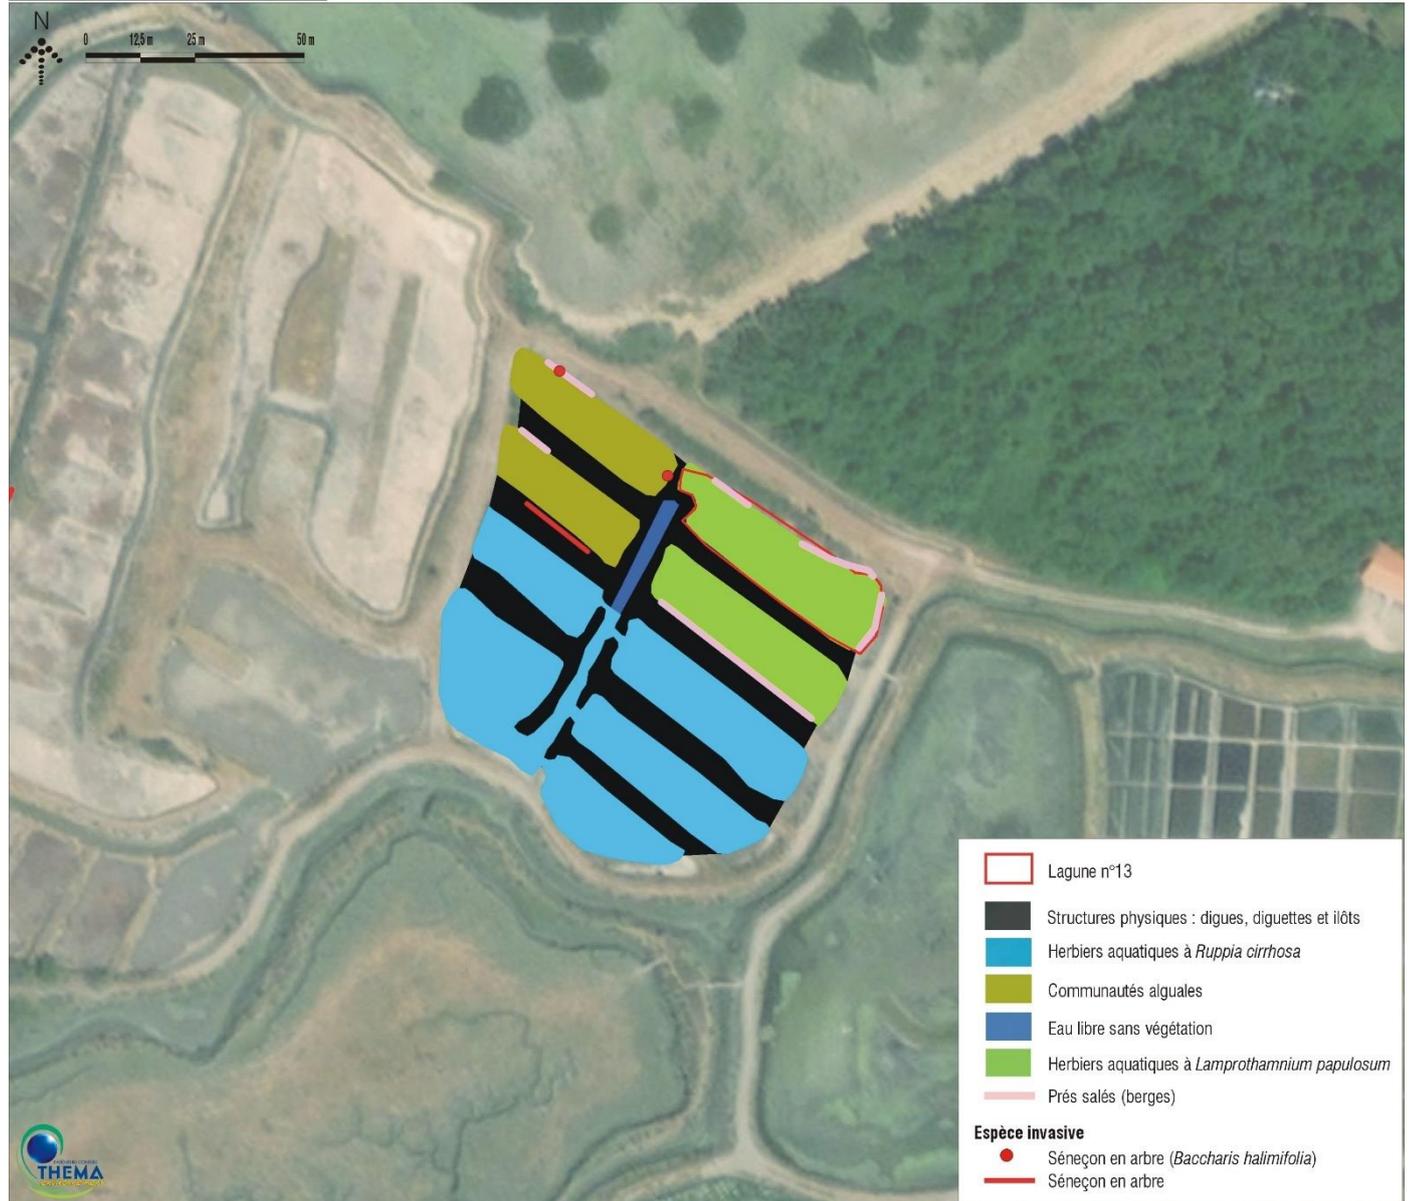
Cartographie de la lagune

L'état initial de 2016 et la cartographie de 2019 mettent en évidence la présence par le passé d'une communauté de *Ruppia spiralee*. Actuellement la *Ruppia* est toujours présente, mais en mélange avec la Characée à queue de renard.
