ÉVALUATION DE L'IMPACT DES TRAVAUX SUR LES HERBIERS AQUATIQUES LAGUNAIRES (44)

Evaluation de l'impact des travaux sur les herbiers aquatiques lagunaires

A20.035A
Janvier 2020
Indice C

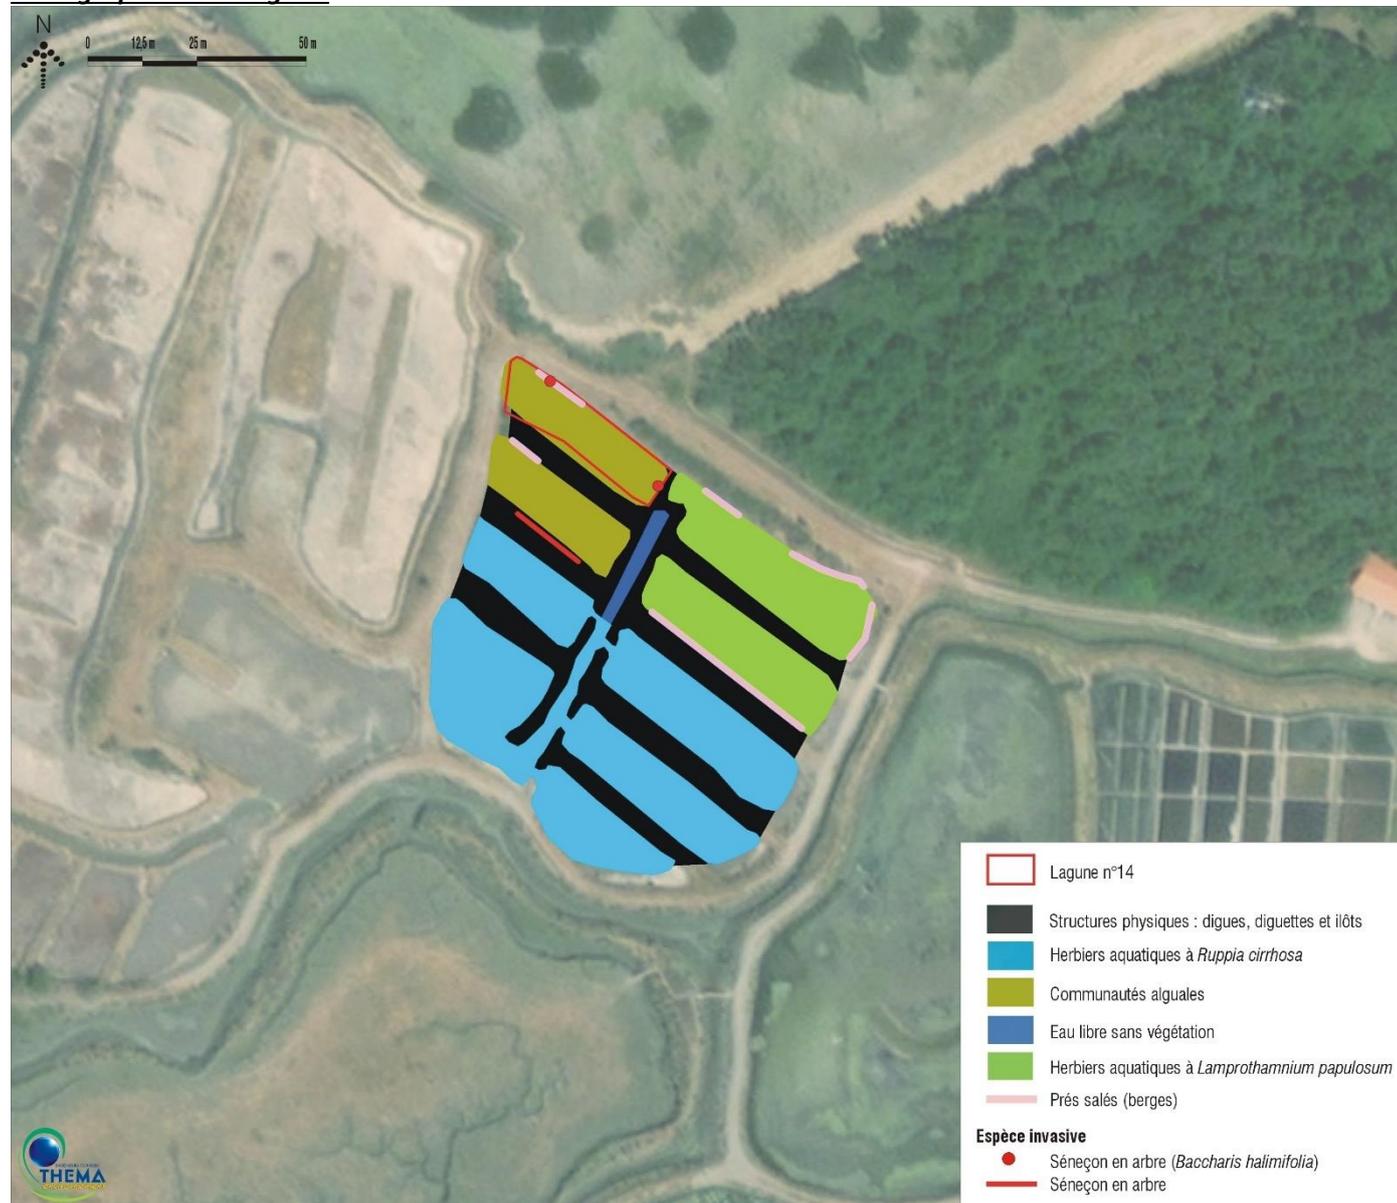
Cartographie de la lagune

L'état initial de 2016 et la cartographie de 2019 mettent en évidence la présence, par le passé d'une communauté de *Ruppia spiralisée*. Ce qui n'est plus le cas lors du passage sur site en 2020. Une dégradation du milieu peut donc être observée.

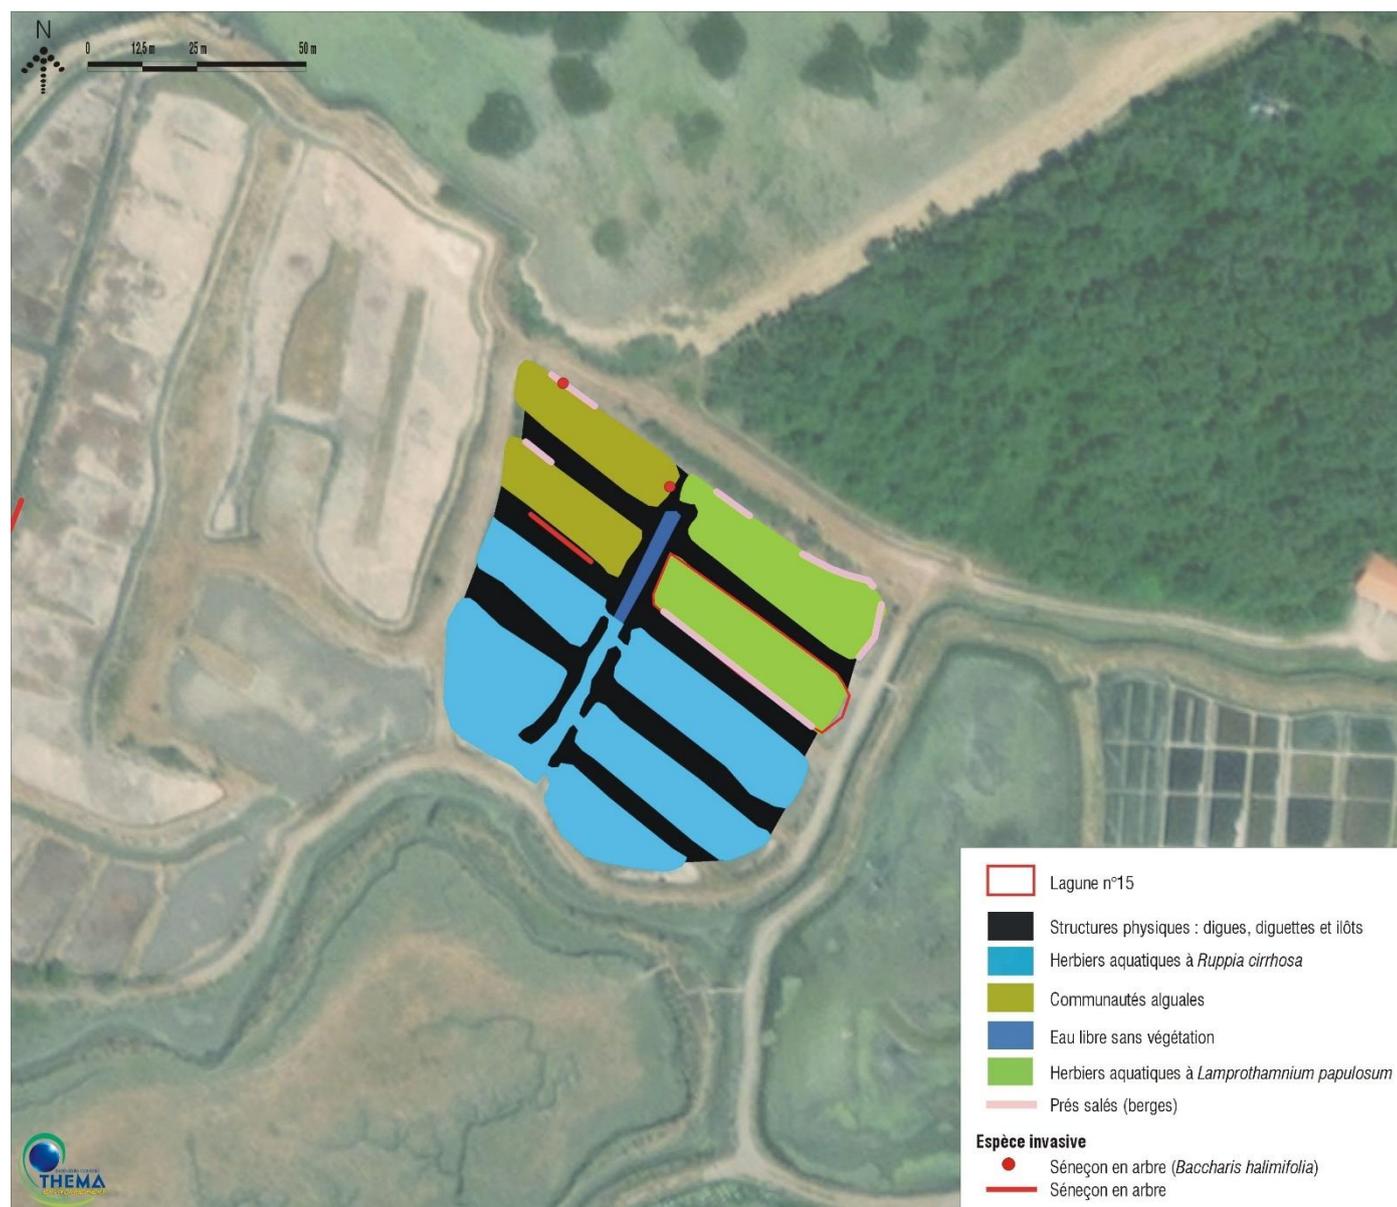
L'état initial de 2016 et la cartographie de 2019 mettent en évidence la présence par le passé d'une communauté de Ruppie spiralée. Actuellement la Ruppie est toujours présente, mais en mélange avec la Characée à queue de renard.

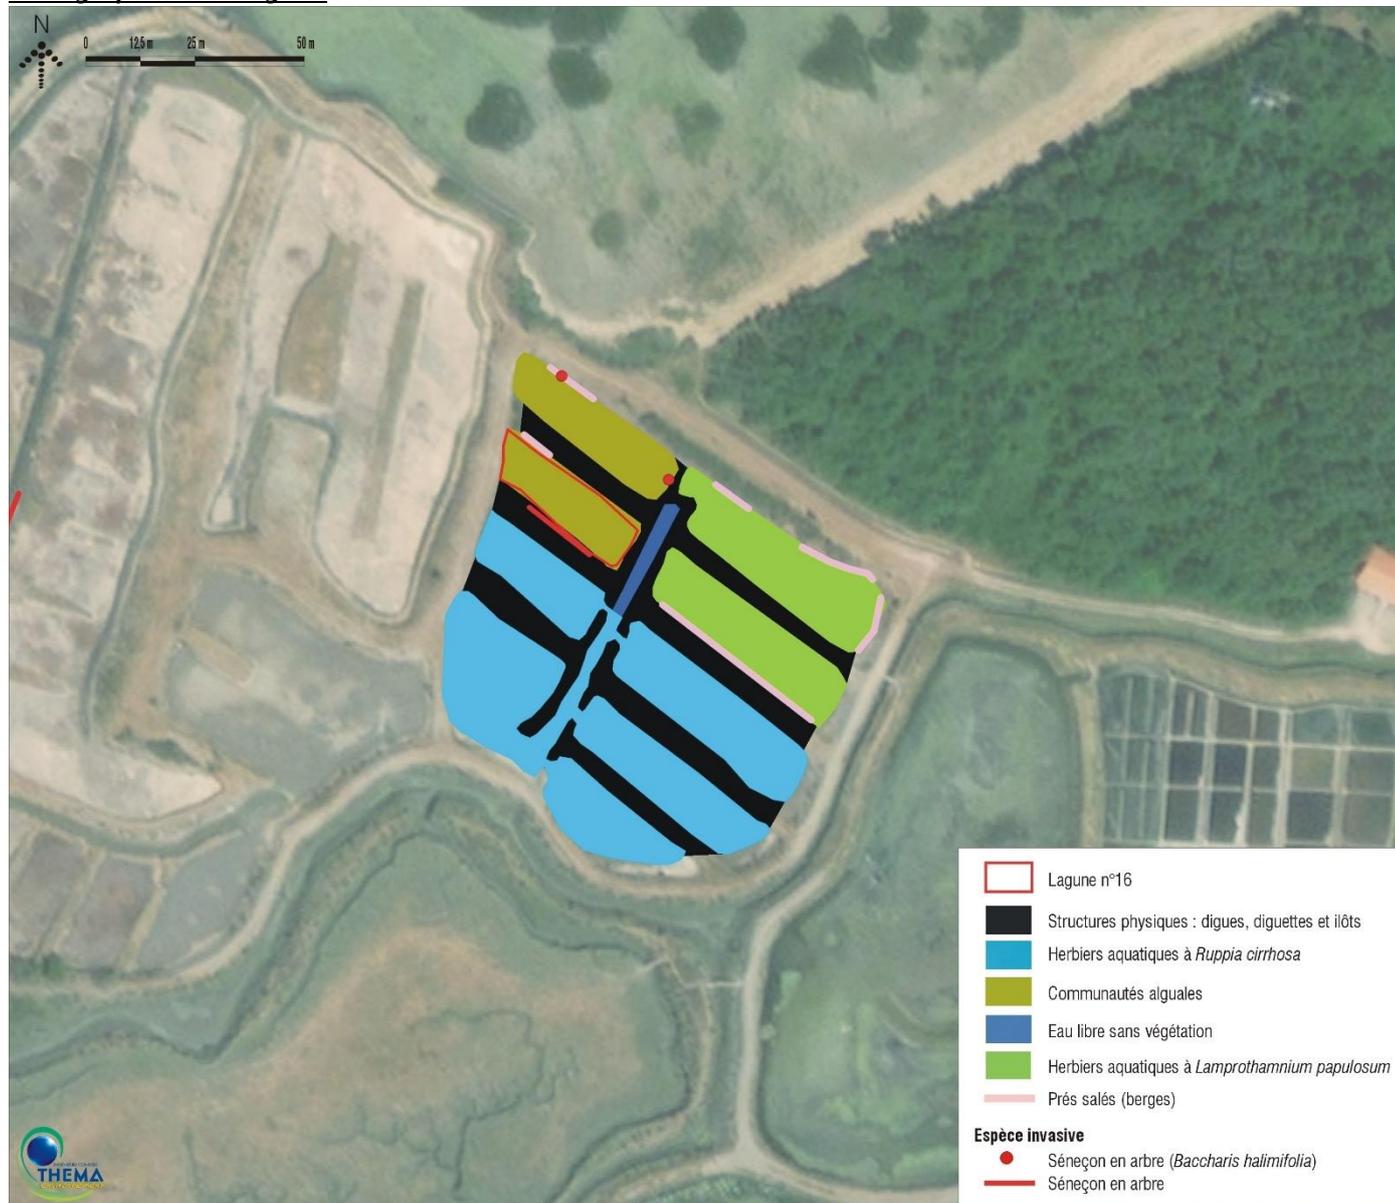
Cartographie de la lagune

L'état initial de 2016 et la cartographie de 2019 mettent en évidence la présence par le passé d'une communauté de *Ruppia spiralee*. Ce qui n'est plus le cas lors du passage sur site en 2020.

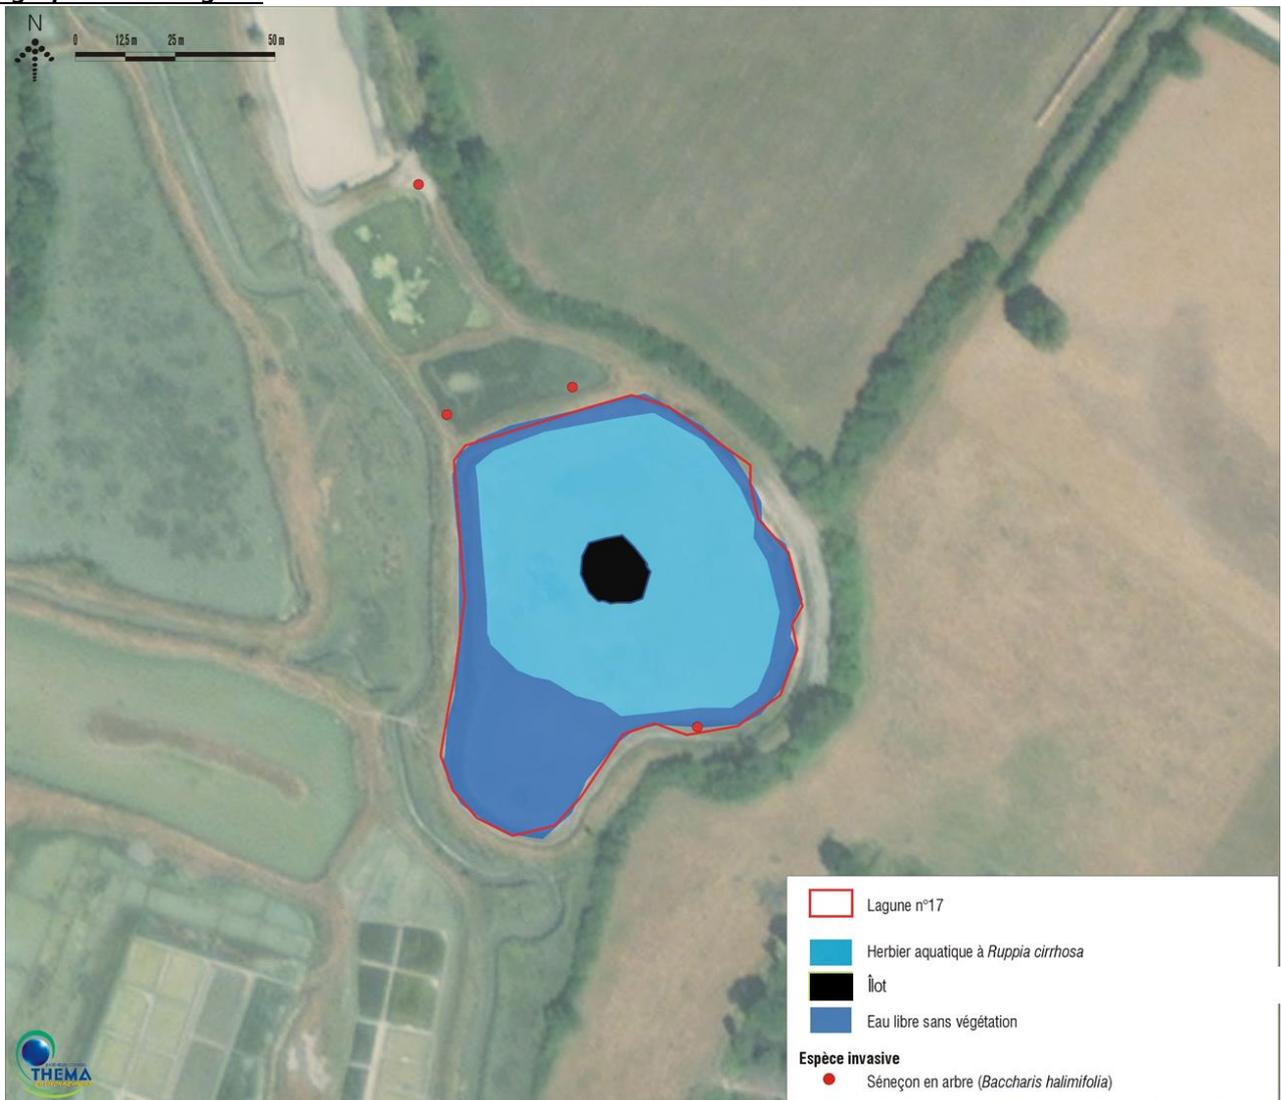
Cartographie de la lagune

L'état initial de 2016 fait état d'un herbier de *Ruppia* dont la densité est forte. Les résultats de 2020 mettent en évidence le maintien de cette communauté de *Ruppia* spiralée.

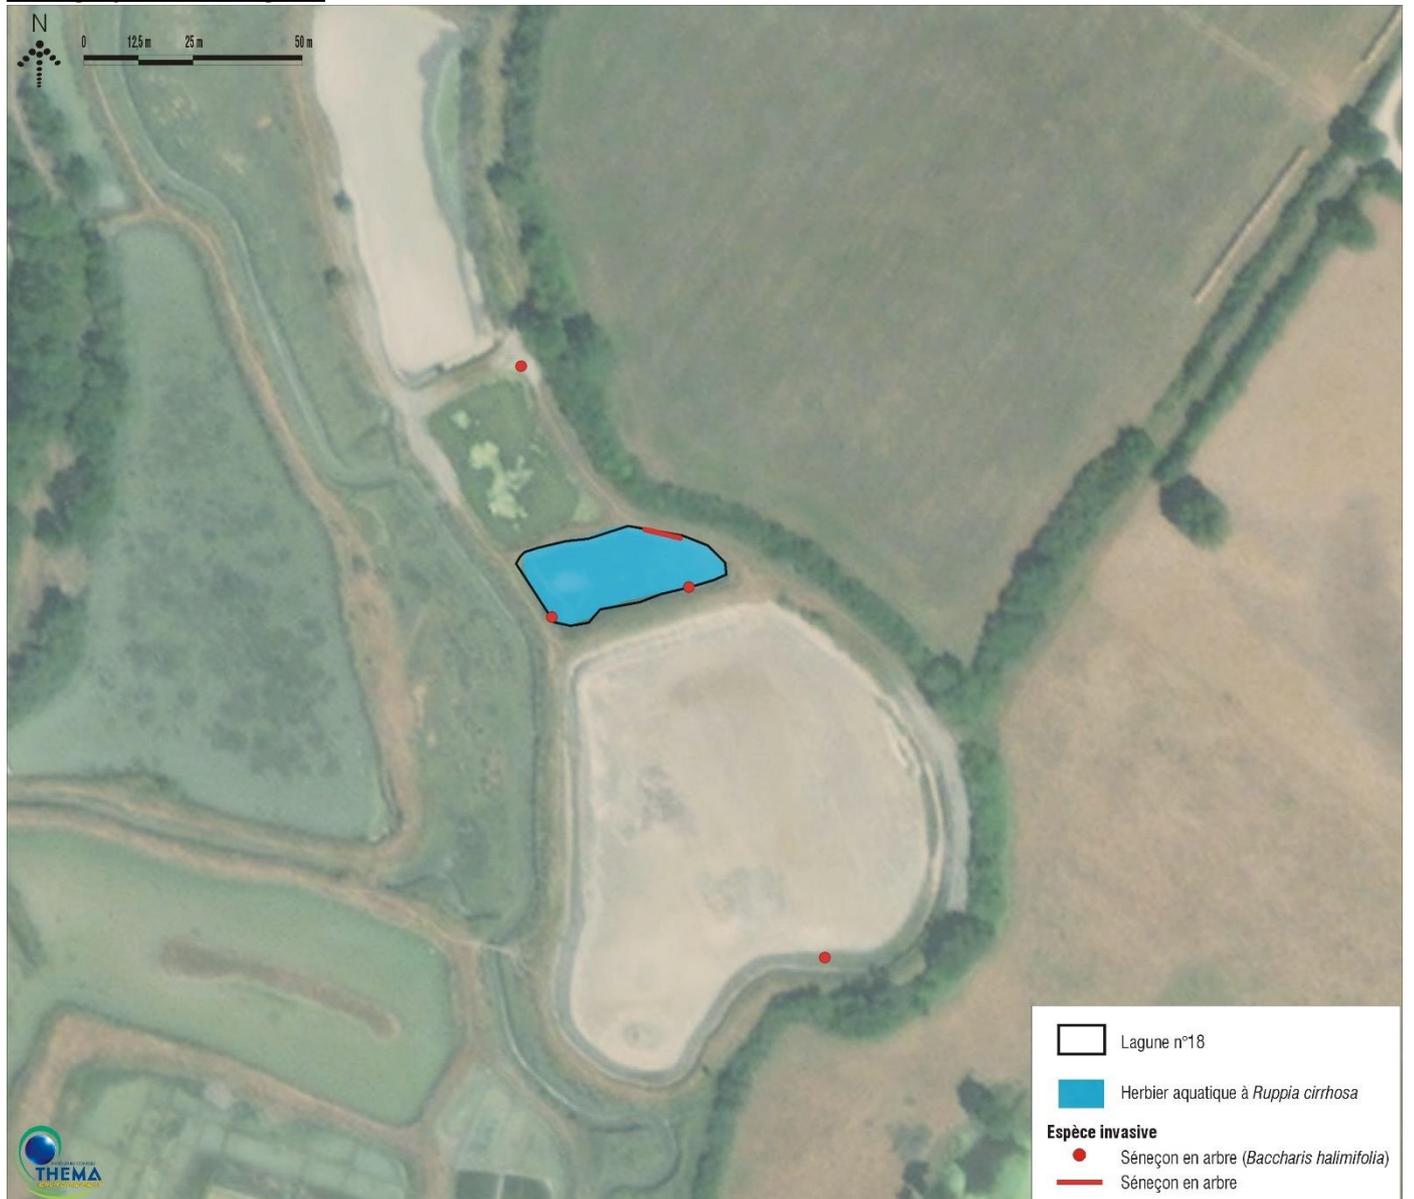
Cartographie de la lagune

L'état initial de 2016 ne mentionne pas la présence d'herbier de Ruppie spiralée. En 2019 un herbier rattaché au *Ruppion maritimae* a pu être cartographié. Cet habitat est donc encore présent et stable depuis l'année précédente. À noter cependant la diminution de l'eutrophie du milieu, ce qui est positif pour le développement des herbiers lagunaires. Le tapis d'algues ayant été noté comme facteur de dégradation en 2019, alors qu'il était quasiment absent lors du passage sur site en 2020.

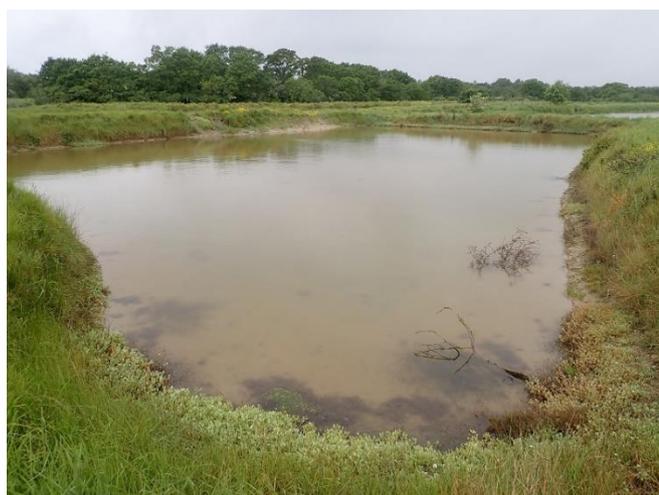
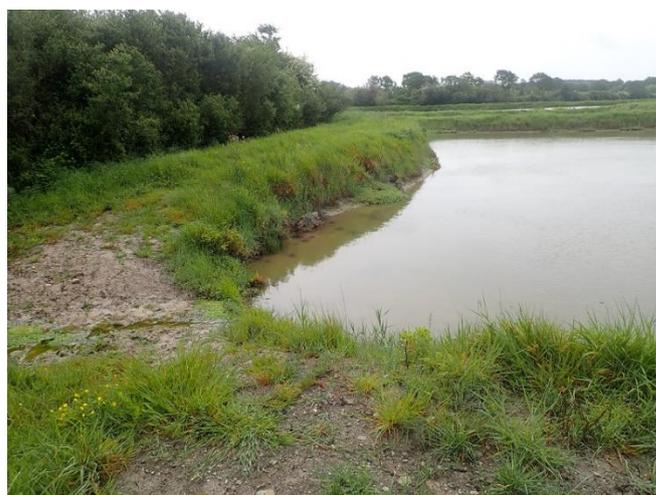
La lagune 19 n'a pas de structure particulière et possède des berges très pentues, ce qui limite le développement des communautés de prés salés. Un seul pied de Baccharis a été cartographié en bordure sud-est de la lagune.

La lagune est close et les apports d'eau proviennent uniquement d'un fossé au nord-est et de la pluie. Il ne s'agit donc que d'apport d'eau douce. Cela se ressent avec une salinité particulièrement faible (<0.5‰).

Un herbier de Ruppie spiralée est présent, cependant son recouvrement est extrêmement faible. Seuls quelques pieds sont présents çà et là.

Quelques algues vertes du genre Ulve sont présentes çà et là, mais le recouvrement est très faible.

L'état de conservation de la lagune est jugé modéré. Les berges ont été remaniées récemment et ne sont pour l'instant pas colonisées par des espèces halophiles pérennes.

L'état initial de 2016 et la cartographie de 2019 mettent en évidence la présence importante d'Ulve, marquant l'eutrophisation du milieu. Ce tapis d'algues n'était pas présent lors des prospections de terrain. Les travaux ont engendré une diminution de l'eutrophie du milieu. L'herbier à Ruppie était déjà présent à l'époque.

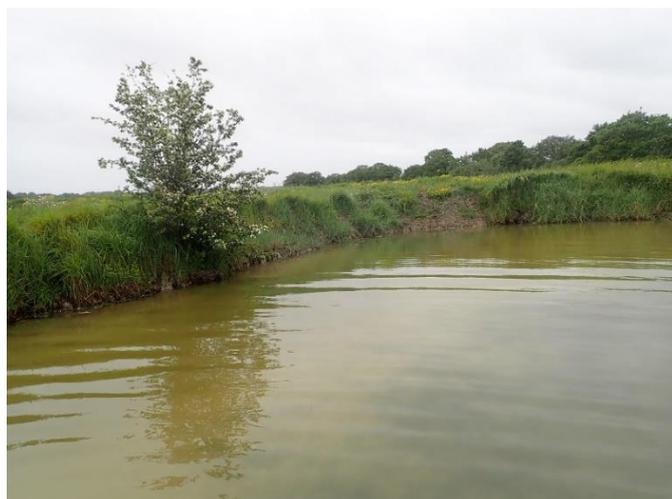
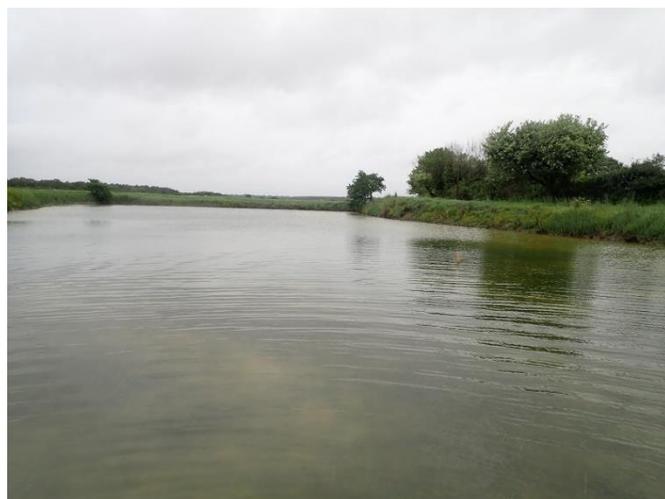
Lagune 20

La lagune 20 n'a pas de structure particulière et possède des berges très pentues, ce qui limite le développement des communautés des prés salés, quasiment absentes. Aucun pied de *Baccharis* n'a été observé aux abords de la lagune.

Les apports d'eau de la lagune sont uniquement d'origine météoritique. La salinité est donc relativement faible (10‰) par rapport aux lagunes connectées aux réseaux d'étiers.

La partie en eau de la lagune est entièrement colonisée par un herbier à Ruppie spiralée dense, dont le recouvrement varie de 50 à 75 % en moyenne et rattaché à l'alliance du *Ruppion maritimae*. Un unique pied de Tolypelle agglomérée (*Tolypella glomerata*) a été recensé lors du relevé.

L'état de conservation de la lagune est modéré.

L'état initial de 2016 et la cartographie de 2019 mettent en évidence la présence d'un herbier de Ruppie spiralée très dense et d'une forte eutrophisation. Il y a donc eu une diminution de l'eutrophie de la lagune entre 2019 et 2020. L'état de conservation de la lagune s'est donc amélioré.

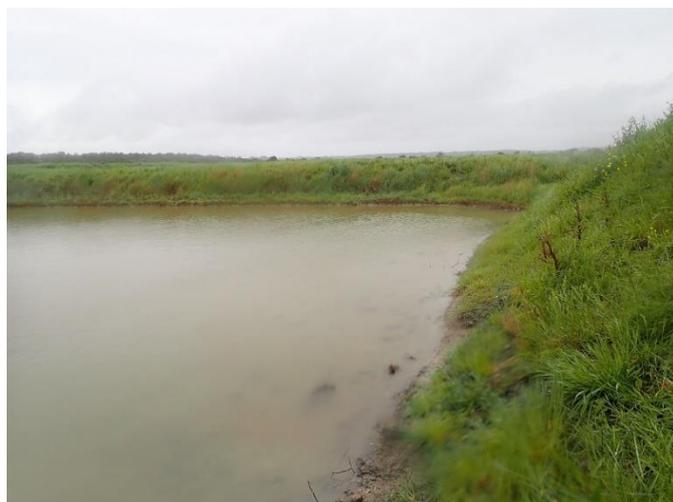
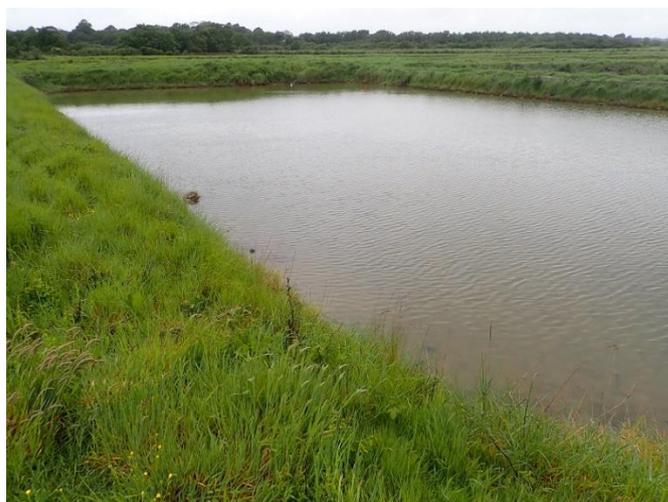
Lagune 21

La lagune 21 n'a pas de structure particulière et possède des berges très pentues, ce qui limite le développement des communautés de prés salés, qui sont quasiment absentes. Quelques pieds de Baccharis sont présents sur la partie ouest de la lagune.

Un herbier aquatique de Ruppie spiralée est présent, mais son recouvrement est particulièrement faible (entre 1 et 5%).

Il n'y a pas d'algue verte (Ulve, Cladophore) pouvant marquer l'eutrophie du milieu.

L'état de conservation de la lagune est considéré comme modéré d'après la note globale de 78.

L'état initial de 2016 et la cartographie de 2019 ne font pas ressortir la présence d'herbier. Les résultats de 2020 permettent donc de mettre en évidence le développement d'un herbier de Ruppie spiralée, bien que le recouvrement soit très faible.

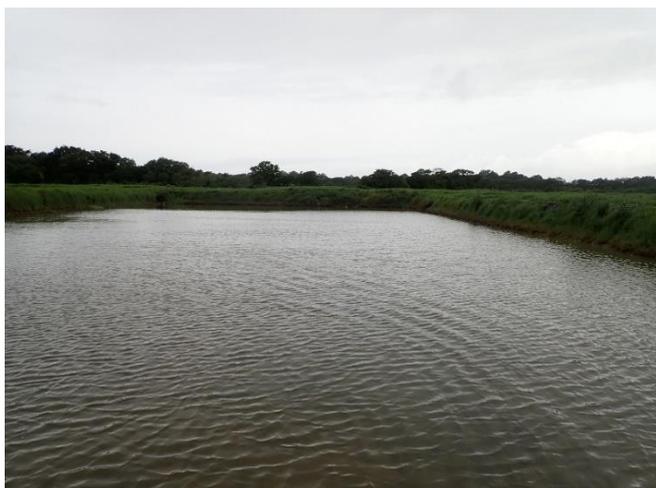
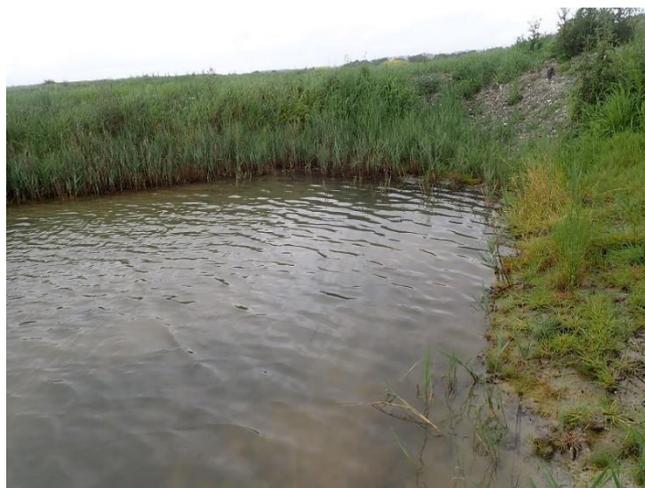
Lagune 22

La lagune 22 n'a pas de structure particulière et possède des berges très pentues, ce qui limite le développement des communautés de prés salés, qui sont quasiment absentes. Quelques pieds de Baccharis sont présents sur la

partie ouest de la lagune. Du Roseau (*Phragmites australis*) est également présent dans l'angle nord-est de la lagune. Sa présence traduit un isolement du réseau salé.

Un herbier aquatique de Ruppie spiralée est présent, mais son recouvrement est particulièrement faible (entre 1 et 5%). Il n'y a pas d'algue verte (Ulve, Cladophore) pouvant marquer l'eutrophie du milieu.

L'état de conservation de la lagune est modéré d'après la note globale de 76.

L'état initial de 2016 et la cartographie de 2019 ne font pas ressortir la présence d'herbier. Les résultats de 2020 permettent donc de mettre en évidence le développement d'un herbier de Ruppie spiralée, bien que le recouvrement soit très faible.

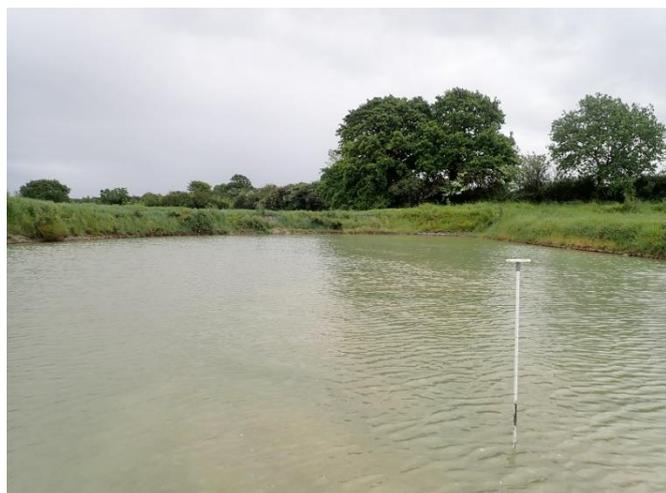
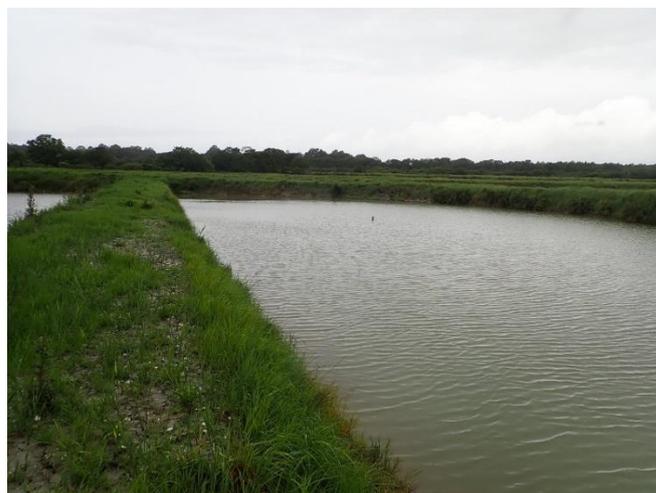
Lagune 23

La lagune 22 n'a pas de structure particulière et possède des berges très pentues, ce qui limite le développement des communautés de prés salés, qui sont quasiment absentes. Aucun pied de Baccharis n'a été observé lors du passage sur site.

Aucune espèce végétale n'a été inventoriée au sein de la lagune.

L'état de conservation de la lagune est mauvais d'après la note globale de 66.

L'état initial de 2016 et la cartographie de 2019 ne font pas ressortir la présence d'herbier. Il ne semble pas y avoir d'évolution depuis les dernières études.

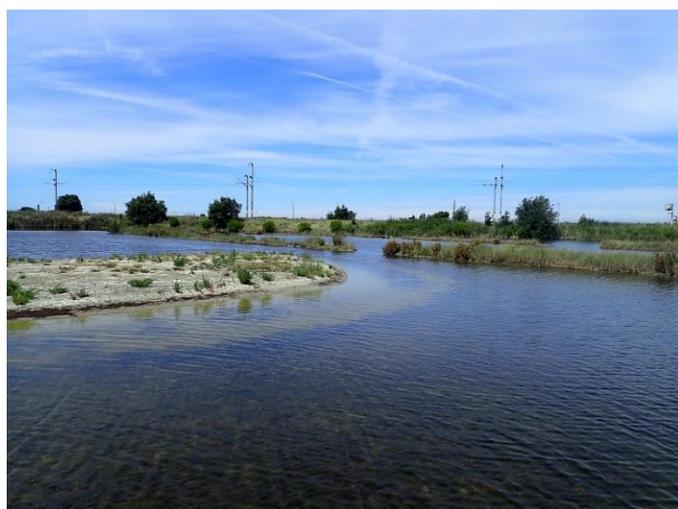
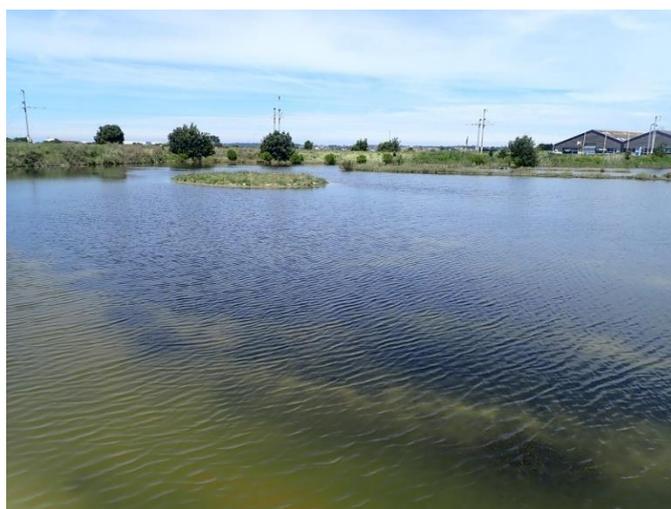
Lagune 24

La lagune 24 présente une structure hétérogène grâce aux travaux récents. Deux îlots et les berges d'un ancien bassin aquacole sont présents. Malgré une campagne d'arrachage, les *Baccharis* se développent toujours sur les berges. Les communautés de prés salés sont très peu présentes sur ces berges.

La lagune est entièrement colonisée par un herbier aquatique à *Ruppia* spiralée en mélange avec la *Ruppia* maritime. Les algues vertes des genres *Ulve* ou *Cladophore* marquant l'eutrophisation du milieu sont quasiment absentes.

La lagune est en bon état de conservation d'après la note globale, et cela, malgré la faible présence des espèces de prés salés sur les berges.

L'état initial de 2016 met en évidence la présence d'une forte densité de *Ruppia* spiralée. Cette densité est toujours importante en 2020. L'herbier au sein de la lagune semble donc stable dans le temps. A noter également l'absence d'algues verte de type ulves, ce qui n'était pas le cas en 2016, où l'eutrophisation était plus marquée.

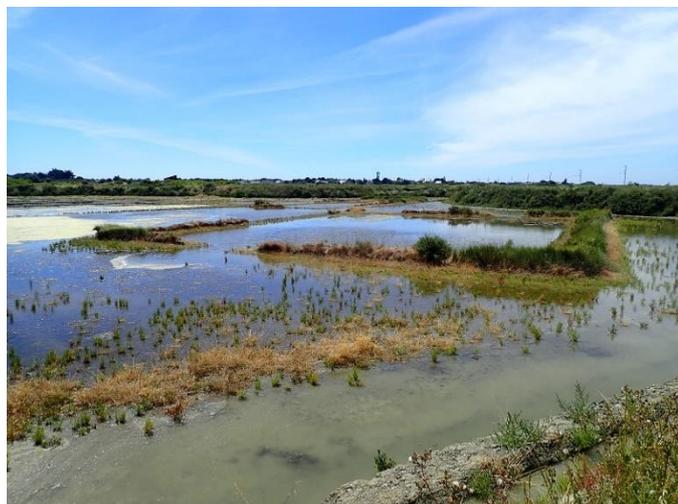
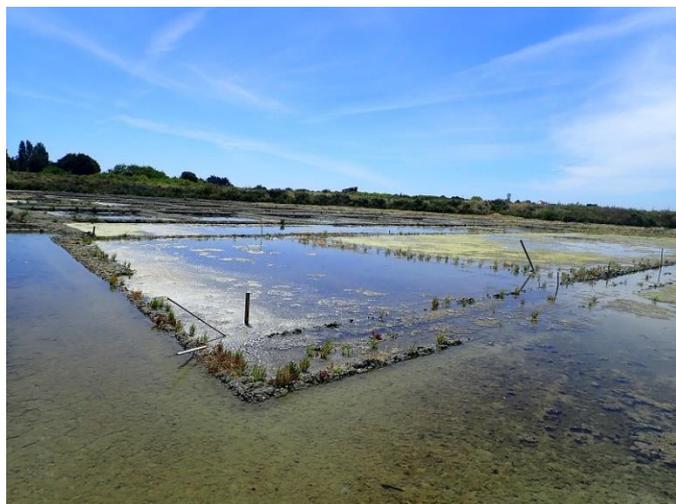
Lagune 25

La lagune 25 est en cours d'aménagement et elle sera à terme en partie utilisée comme exploitation salicole. Les parties qui ne sont pas encore aménagées sont hétérogènes, avec notamment la présence de ponts de nidification créés sur des anciennes structures salicoles (cf. photographie ci-avant). Le Baccharis est présent par l'intermédiaire d'un pied au nord de la lagune.

L'état initial de 2016 met en évidence la présence d'un herbier dense de Ruppie. Les résultats de 2020 montrent un niveau d'eutrophisation élevée et une diminution *a priori* du recouvrement de la densité d'herbier à Ruppie spiralée.

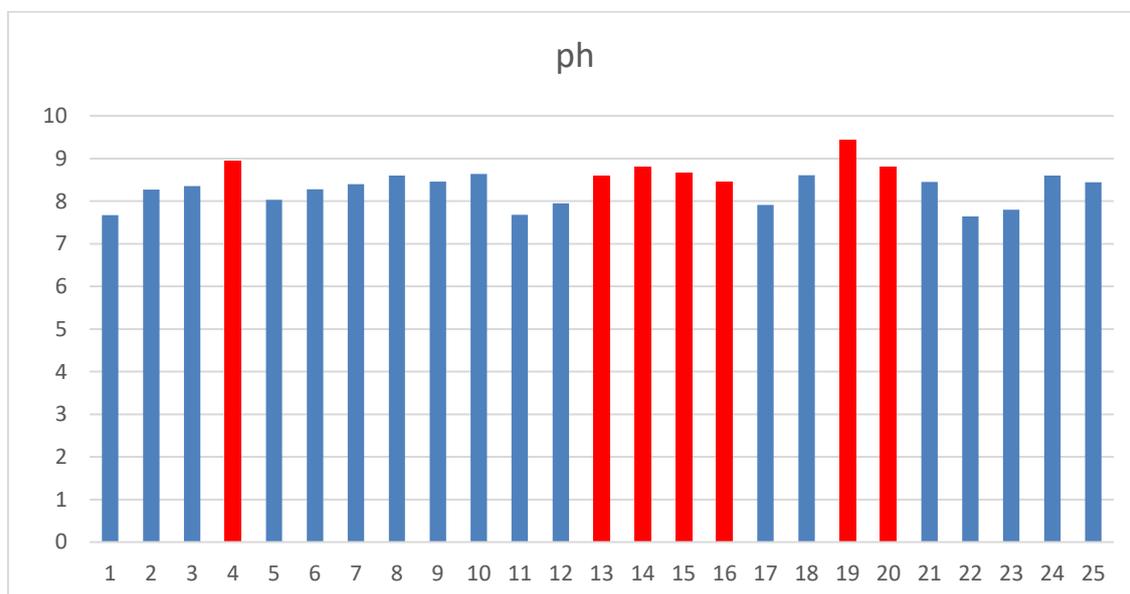
Les lagunes gérées de manière à favoriser les communautés de *Characeae* ont en moyenne un pH légèrement supérieur avec une valeur moyenne de 8,56, tandis que les lagunes gérées pour la reproduction des laro-limicoles et des herbiers salés ont un pH moyen de 8,20 (figure ci-après).

Les communautés de *Characeae* recherchées dans le cadre de la présente étude se développent habituellement dans une eau au pH compris entre 7,3 et 9,1. Toutes les lagunes inventoriées remplissent ces conditions.

Figure 6 : Valeur du pH par lagune. En rouge, lagunes gérées pour les *Characeae* et en bleu celle pour les herbiers salés et la reproduction des laro-limicoles.

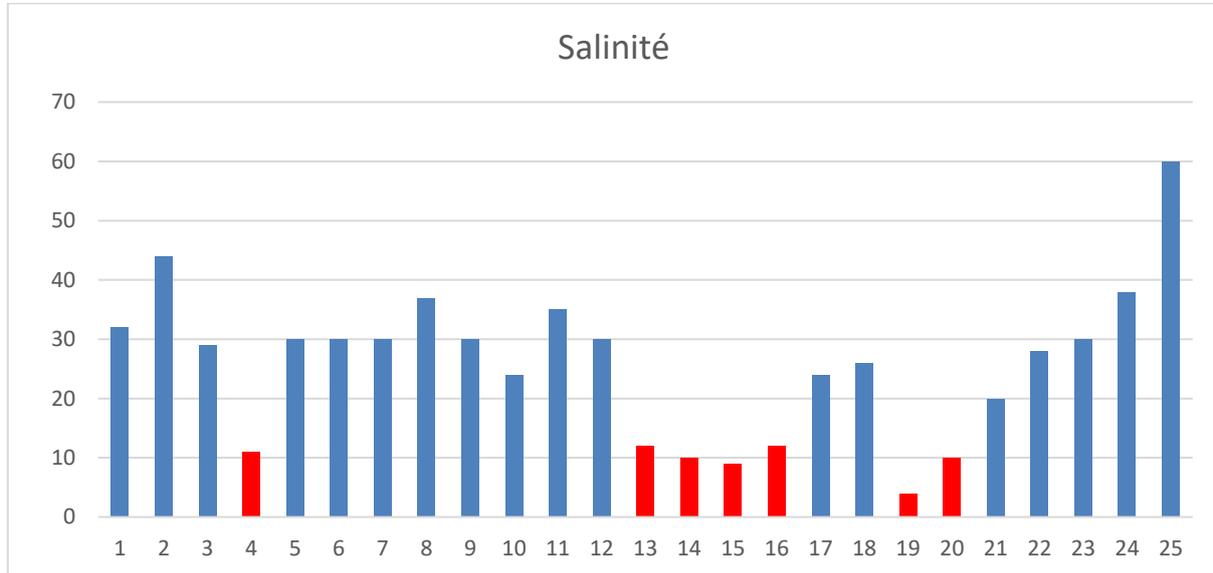
La salinité de ces lagunes varie entre 9‰ et 12‰ pour une moyenne de 10‰. La déconnexion de ces lagunes a donc un impact sur les niveaux de salinités.

Les lagunes gérées pour la reproduction des laro-limicoles et des herbiers ont toutes un taux de sel compris entre 25 et 40 ‰.

Figure 7 : Taux de sel par lagune. En rouge, lagunes gérées pour les *Characeae* et en bleu celle pour les herbiers salés et la reproduction des laro-limicoles.

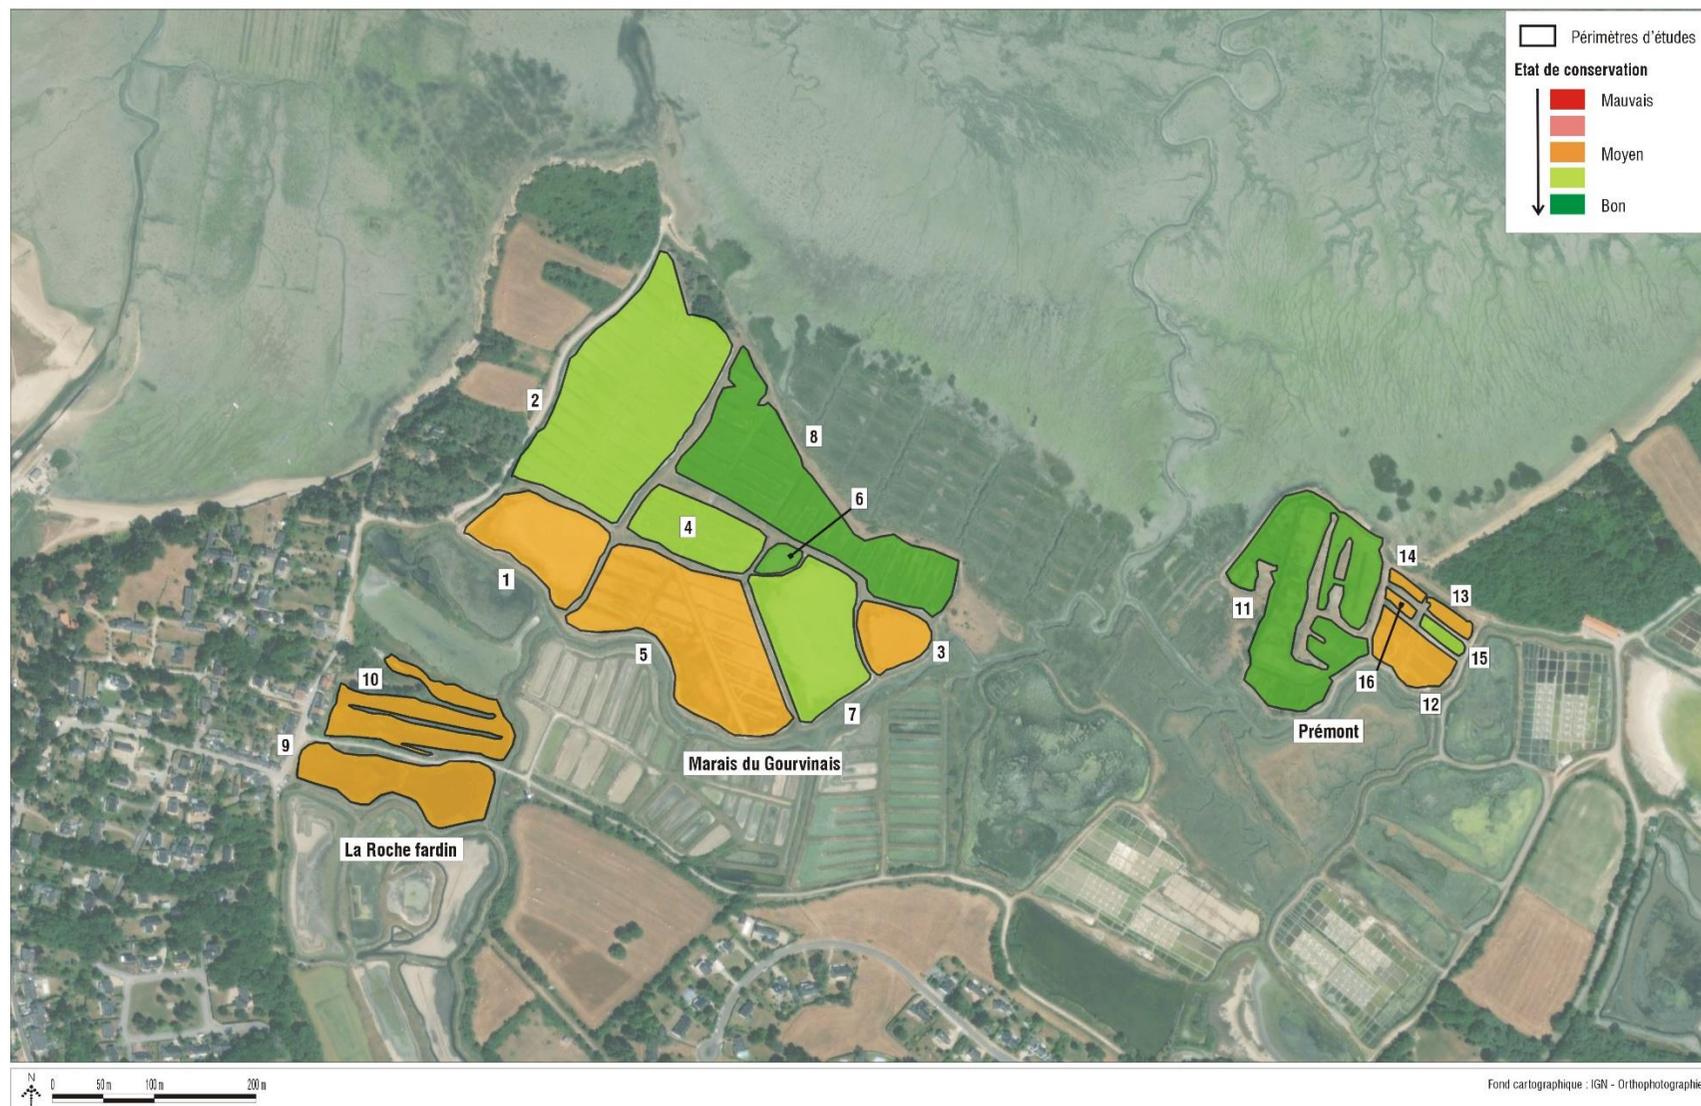
Figure 8 : Cartographie de l'état de conservation des lagunes du Prémont, du Gourvinais et de la Roche Fardin

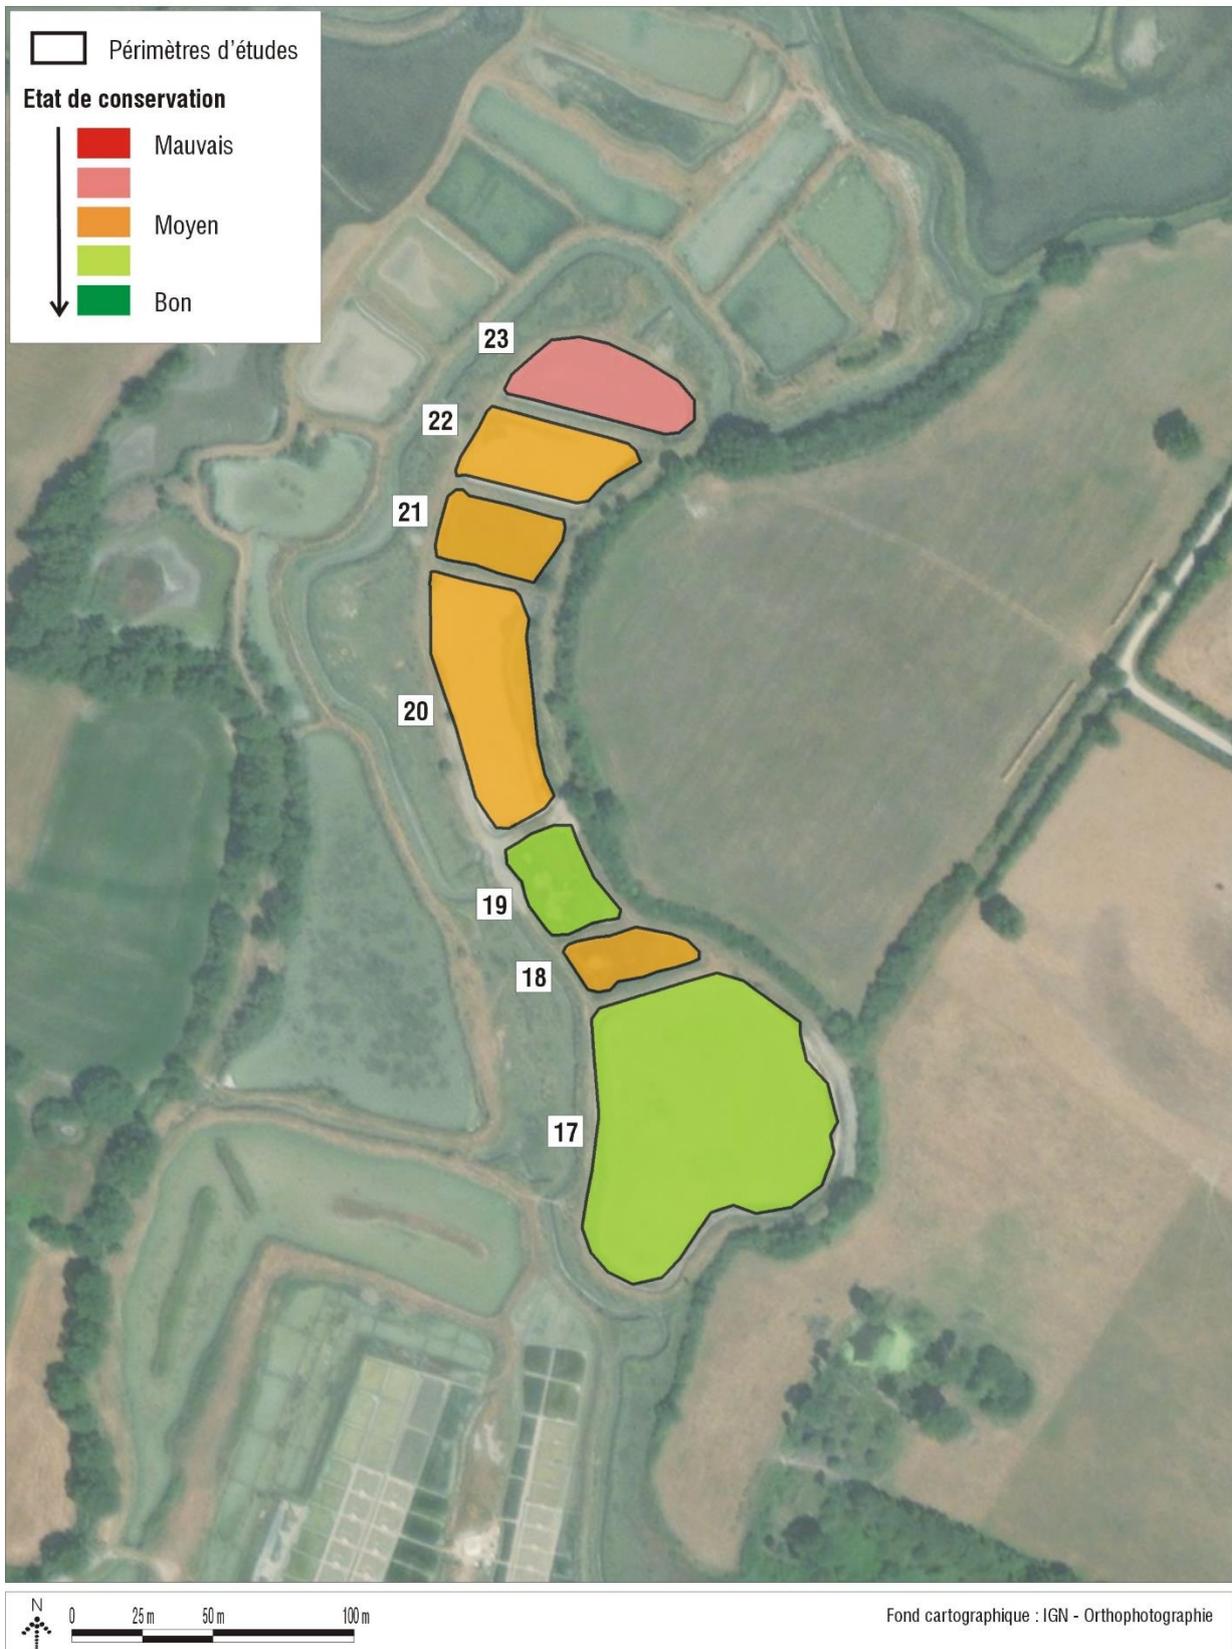
Figure 9 : Cartographie de l'état de conservation des lagunes de Minguen

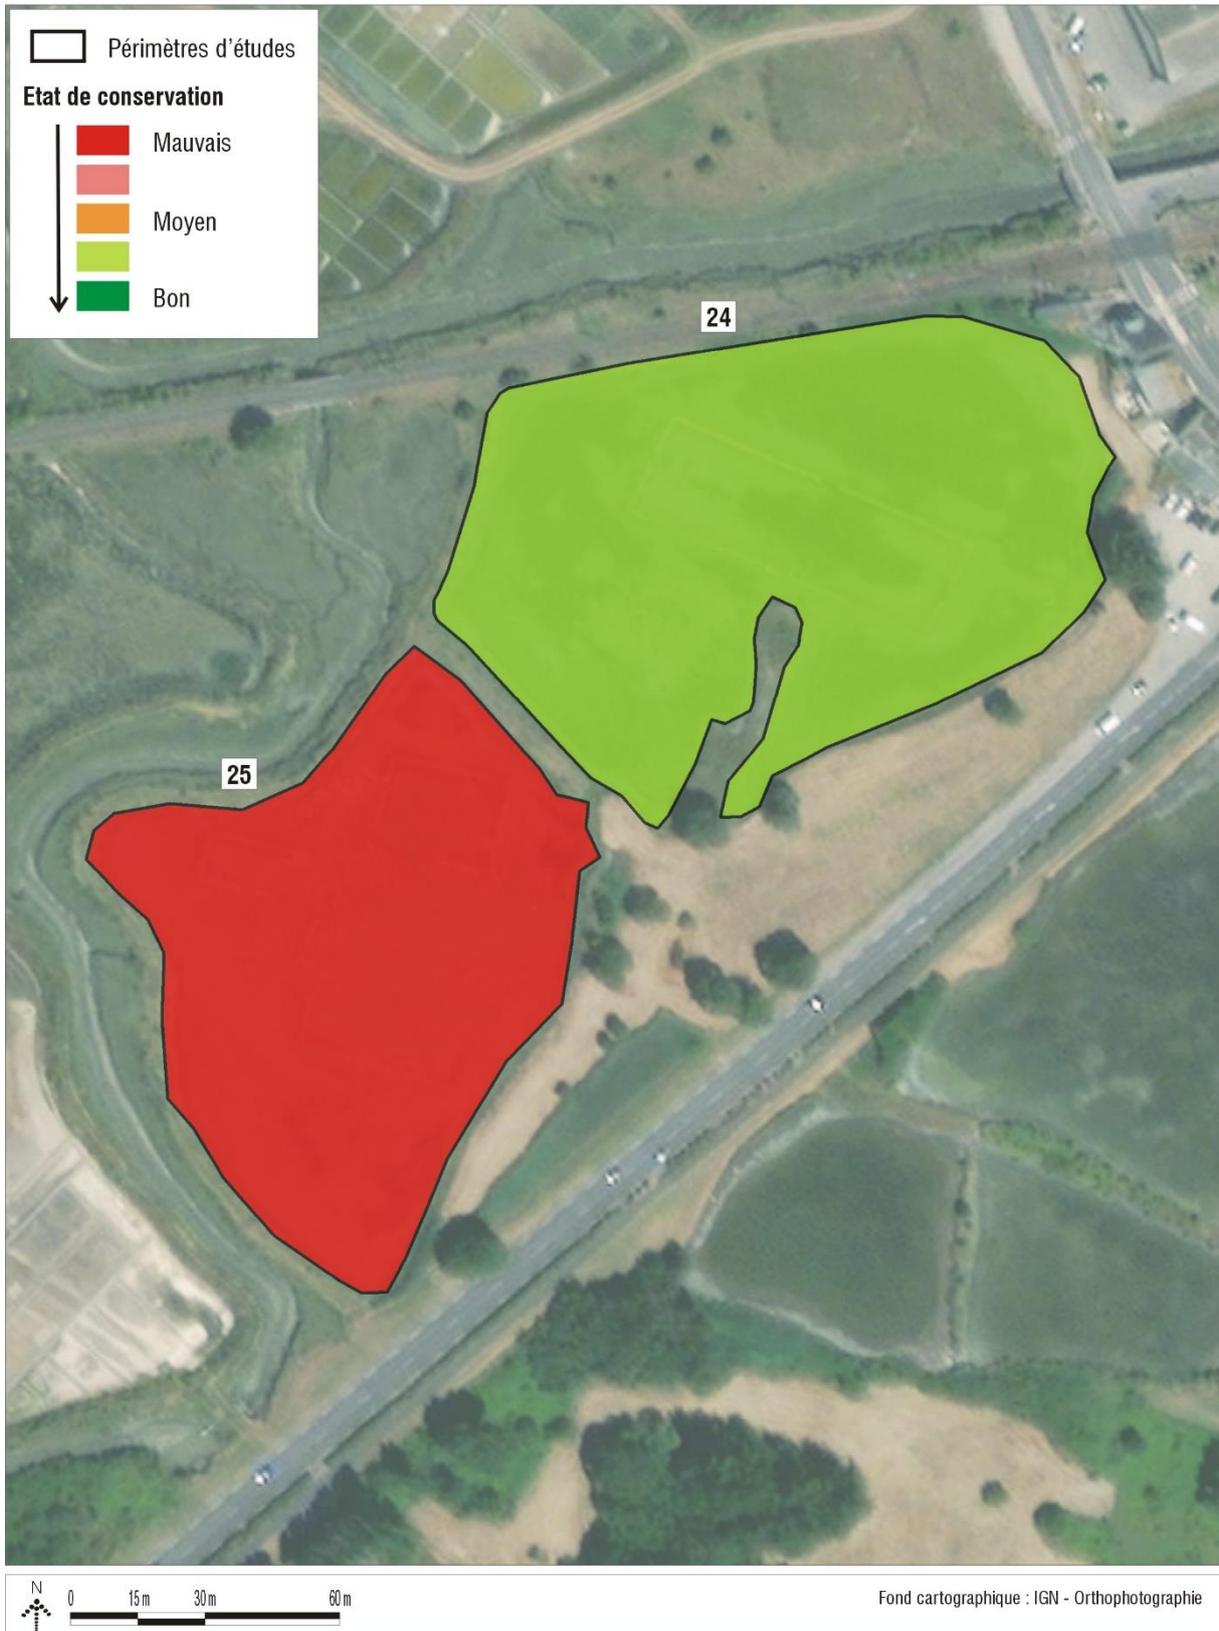
Figure 10 : Cartographie de l'état de conservation des lagunes du Clos Cario
