## ÉVALUATION DE L'IMPACT DES TRAVAUX SUR LES HERBIERS AQUATIQUES LAGUNAIRES (44)

Janvier 2022

## Evaluation de l'impact des travaux sur les herbiers aquatiques lagunaires

A20.035A  
Suivi 2021

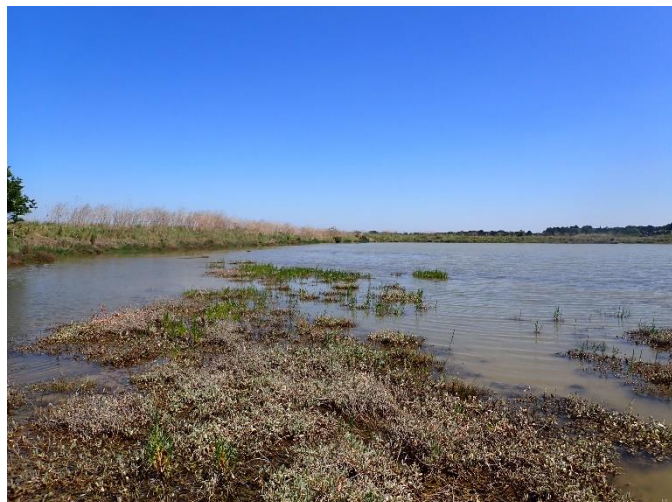
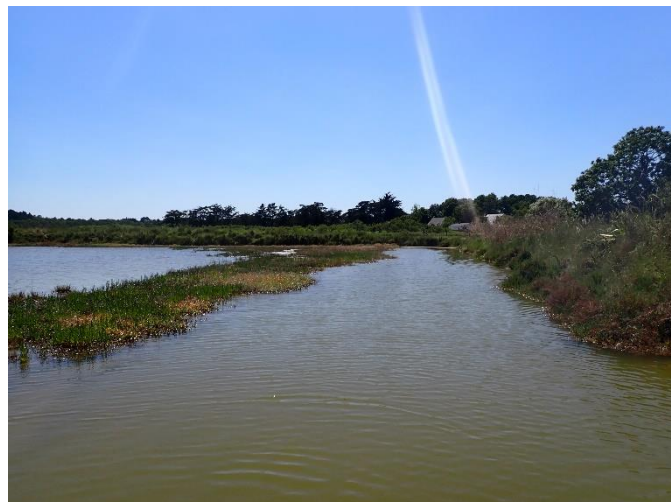
## Lagune 1

Structure et fonctionnement de la lagune	
Surface de la lagune	9 000 m <sup>2</sup>
Typologie Corine Biotope	11.41 : Groupement marin à <i>Ruppia maritima</i>
Structure physique	Présence de structure
Berges	Quelques espèces halophiles, pérennes et annuelles, avec interruption de la végétation
Enfrichement	Enfriché mais recouvrement majoritaire de sol nu
Tapis d'algues	Pas ou peu de tapis d'algues épais

Les résultats des années 2020 et 2021 montrent une évolution de l'herbier de par une diminution importante de sa densité. En effet, notée comme « forte » lors de l'état initial, la densité d'herbier était moyenne en 2020 avec un recouvrement inférieur à 50 %, en 2021 celui-ci n'était plus que de 1%.

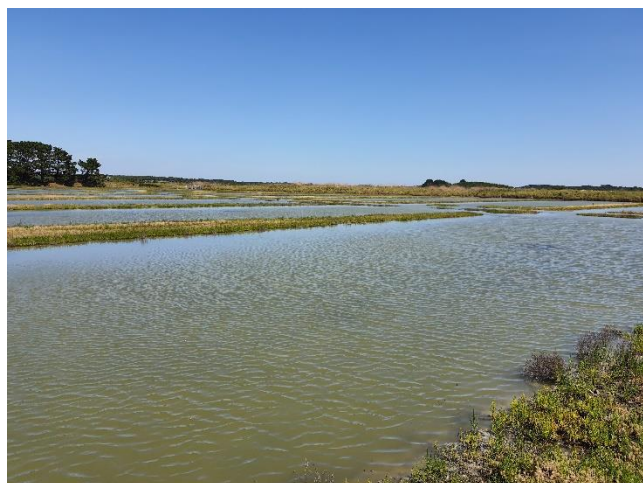
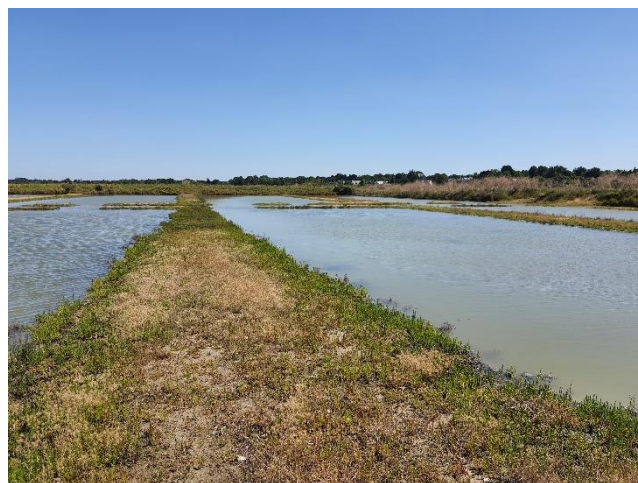
## Lagune 2

Structure et fonctionnement de la lagune	
<b>Surface de la lagune</b>	28 847 m <sup>2</sup>
<b>Typologie Corine Biotope</b>	11.41 : Groupement marin à <i>Ruppia maritima</i>
<b>Structure physique</b>	Présence de diguette, îlots ou autres structures
<b>Berges</b>	Quelques espèces halophiles, pérennes et annuelles, avec interruption de la végétation
<b>Enrichissement</b>	Peu enrichi : recouvrement d'halophytes annuelles
<b>Tapis d'algues</b>	Recouvrement par endroits

L'état de conservation de la lagune est favorable avec une note de 80. Les facteurs dégradant cet indice sont l'eutrophisation et la présence d'espèces exotiques envahissantes.

La densité en herbier lagunaire était notée moyenne en 2016. Il peut être considéré que cette densité était faible à moyenne lors du passage sur site en 2020 et enfin très faible en 2021. Le niveau trophique est stable, quelques bancs d'algues marquant l'eutrophisation de la lagune étant présents.

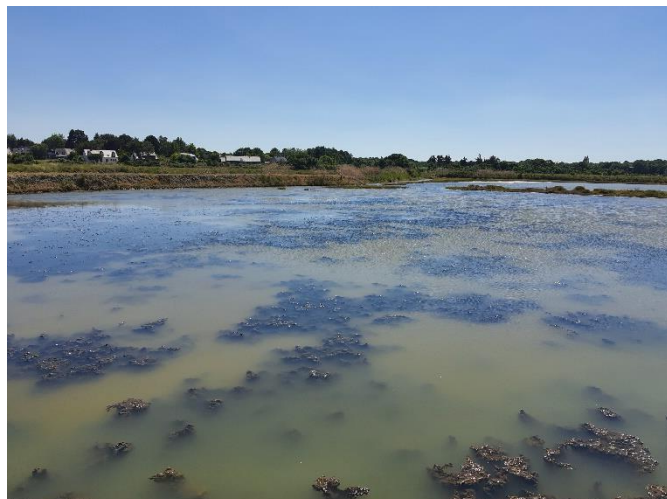
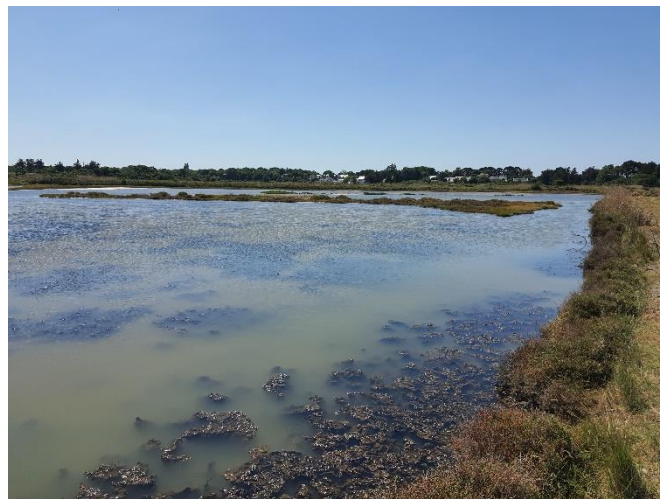
## Lagune 3

Structure et fonctionnement de la lagune	
Surface de la lagune	4000 m <sup>2</sup>
Structure physique	Présence de diguette, îlots ou autres structures.
Berges	Beaucoup d'espèces halophiles pérennes, tout le long des berges
Enfrichement	Peu enfriché
Tapis d'algues	Recouvrement par endroits, par un tapis d'algues épais, vase réduite en dessous

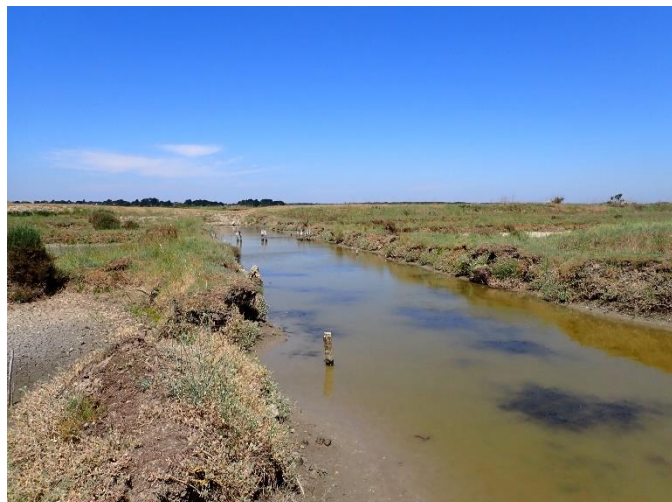
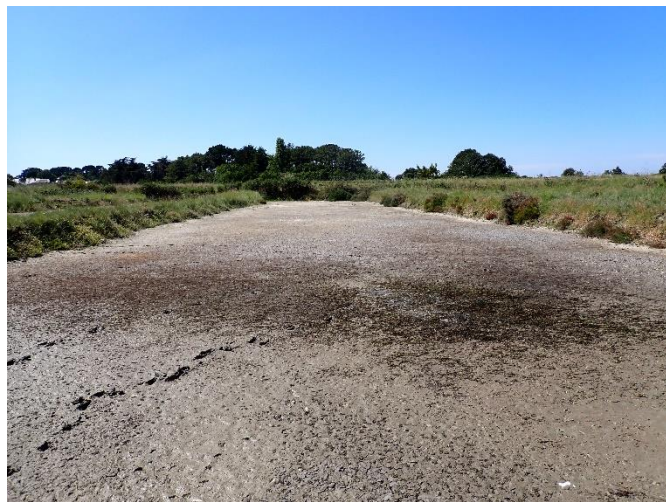
<i>Structure et fonctionnement de la lagune</i>	
<b>Surface de la lagune</b>	6 585 m <sup>2</sup>
<b>Typologie Corine Biotope</b>	11.41 : Groupement marin à <i>Ruppia maritima</i>
<b>Structure physique</b>	Diguettes, îlots ou autres
<b>Berges</b>	Beaucoup d'espèces halophiles le long des berges
<b>Enfrichement</b>	Pas enfriché
<b>Tapis d'algues</b>	Pas ou peu de tapis d'algues épais

Lors du passage de 2020 la lagune présentait une forte eutrophie, en 2021 les algues vertes du genre *Ulve* ne semblaient plus présentes au sein de la lagune.

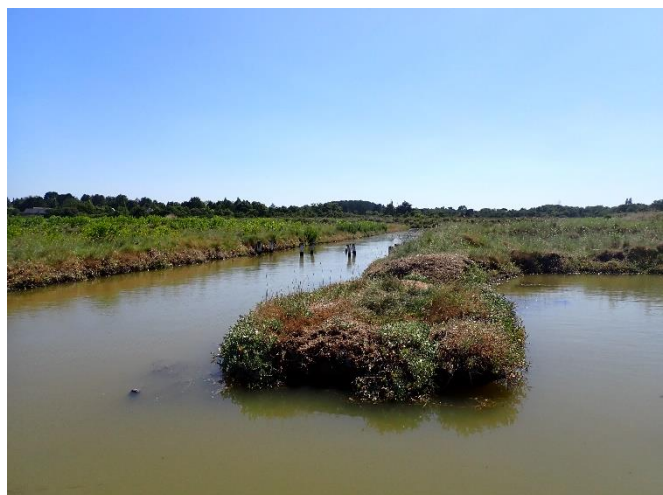
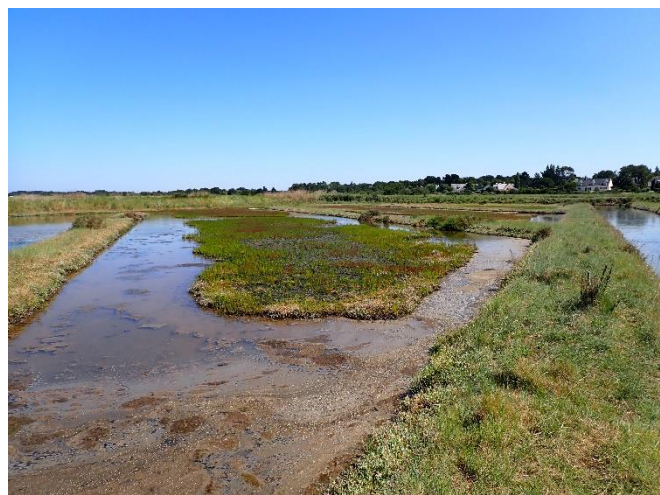
## Lagune 5

Structure et fonctionnement de la lagune	
Surface de la lagune	21 643 m <sup>2</sup>
Typologie Corine Biotope	11.41 : Groupement marin à <i>Ruppia maritima</i>
Structure physique	Diguette, îlots ou autres
Berges	Quelques espèces halophiles, pérennes et annuelles, avec interruption de la végétation
Enrichement	Enrichée
Tapis d'algues	Pas ou peu de tapis d'algues épais

L'état initial effectué en 2016 mettait en évidence l'absence d'espèce caractéristique des herbiers salés, contrairement aux années 2020 et 2021 qui ont mis en évidence le développement de la Ruppia spiralée au sein de la lagune. L'eutrophie de la lagune semble quant-à-elle avoir diminuée entre 2020 et 2021.

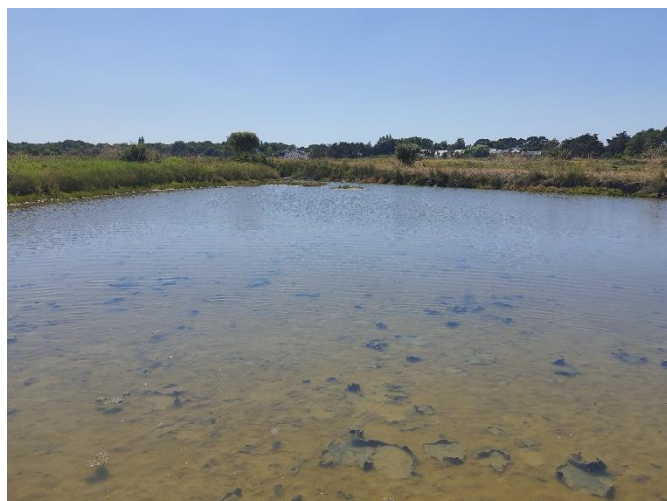
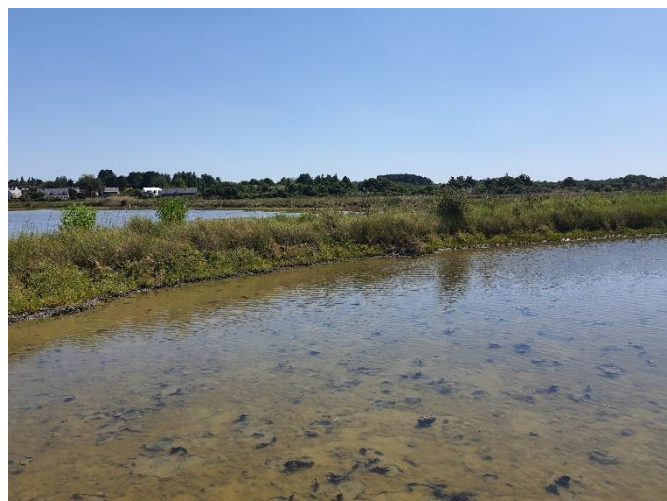
## Lagune 6

<i>Structure et fonctionnement de la lagune</i>	
<b>Surface de la lagune</b>	985 m <sup>2</sup>
<b>Typologie Corine Biotope</b>	21.1 : Eaux saumâtres ou salées sans végétation
<b>Structure physique</b>	Diguette, îlots ou autres
<b>Berges</b>	Beaucoup d'espèces halophiles pérennes, tout le long des berges
<b>Enfrichement</b>	Pas enfriché
<b>Tapis d'algues</b>	Peu ou pas présent

L'état initial de 2016 ne faisait pas mention de la présence d'espèce caractéristique des herbiers lagunaires et la cartographie de 2019 fait ressortir une communauté de pré salé. En 2020, un herbier lagunaire à Ruppie spiralée et Characée en queue de renard s'est développé dans la lagune, probablement suite aux travaux réalisés sur la lagune conjointement aux travaux réalisés sur les lagunes 3 et 7. Toutefois les communautés d'herbiers ne se sont pas pérennisées en 2021.

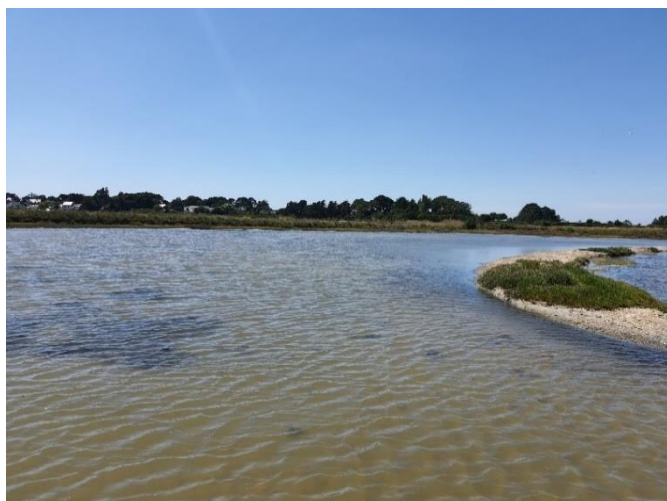
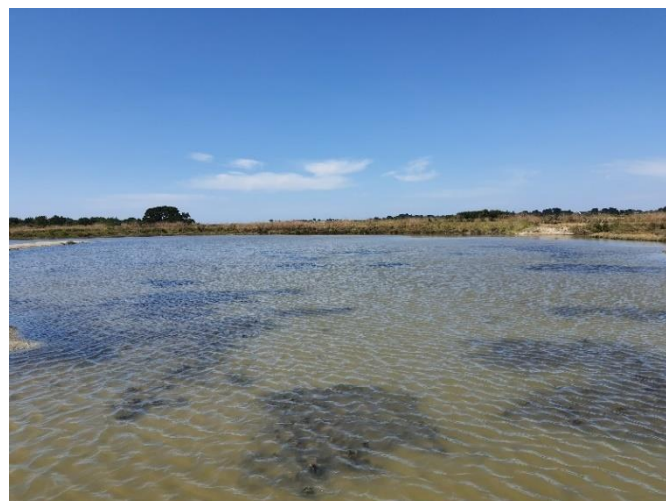
## Lagune 7

<i>Structure et fonctionnement de la lagune</i>	
<b>Surface de la lagune</b>	12 083 m <sup>2</sup>
<b>Structure physique</b>	Présence de diguette, îlots ou autres structures.
<b>Berges</b>	Beaucoup d'espèces halophiles pérennes, tout le long des berges
<b>Enrichissement</b>	Peu enrichi
<b>Tapis d'algues</b>	Recouvrement par endroits, par un tapis d'algues épais, vase réduite en dessous

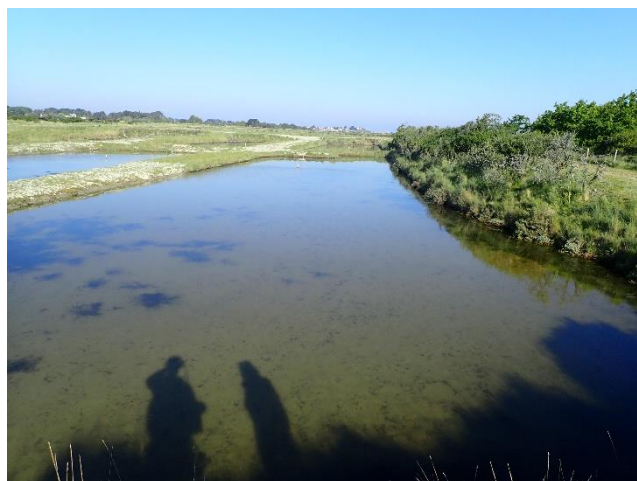
<i>Structure et fonctionnement de la lagune</i>	
<b>Surface de la lagune</b>	779 m <sup>2</sup>
<b>Typologie Corine Biotope</b>	23.12 : Tapis algal de Charophyte
<b>Structure physique</b>	Pas de structure, peu remembrée
<b>Berges</b>	Peu ou pas d'espèces halophiles, large interruption de la végétation.
<b>Enrichissement</b>	Peu enrichée
<b>Tapis d'algues</b>	Pas de tapis d'algues épais.

L'état initial de 2016 et la cartographie de 2019 mettent en évidence la présence par le passé d'une communauté de Ruppie spiralée. La Ruppie est toujours présente, en mélange avec la Characée à queue de renard. Une diminution de l'eutrophie de la lagune est observée entre 2019 et 2021.

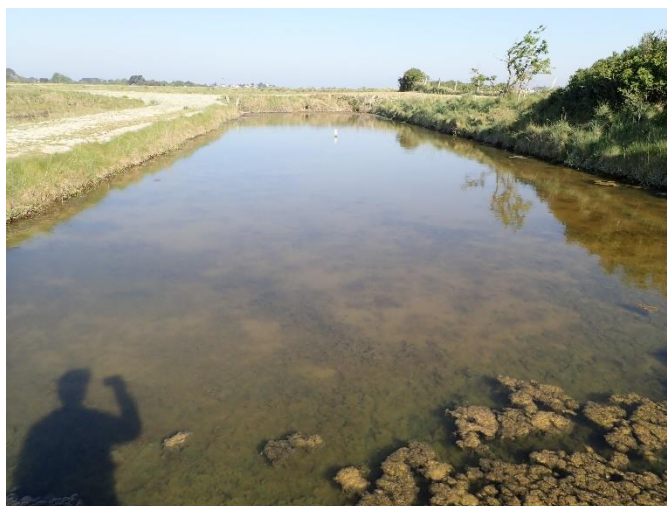
## Lagune 14

<i>Structure et fonctionnement de la lagune</i>	
<b>Surface de la lagune</b>	454 m <sup>2</sup>
<b>Typologie Corine Biotope</b>	23.12 : Tapis algal de Charophyte
<b>Structure physique</b>	Pas de structure, peu remembrée
<b>Berges</b>	Peu ou pas d'espèces halophiles et large interruption de la végétation.
<b>Enrichement</b>	Peu enrichée
<b>Tapis d'algues</b>	Présent en décomposition par endroit.

L'état initial de 2016 et la cartographie de 2019 mettent en évidence la présence, par le passé d'une communauté de Ruppie spiralée. Aucune espèce végétale vasculaire ou appartenant à la famille des *Characeae* n'avait été observée lors du passage sur site en 2020 suggérant que les conditions défavorables au développement d'herbier lagunaires étaient temporaires.

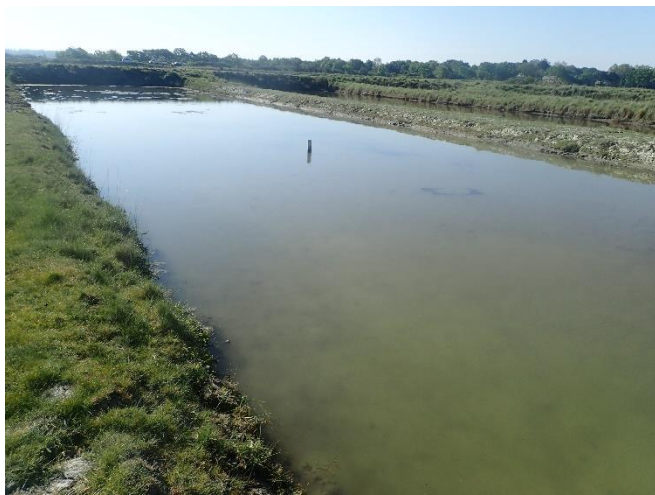
<i>Structure et fonctionnement de la lagune</i>	
<b>Surface de la lagune</b>	674 m <sup>2</sup>
<b>Typologie Corine Biotope</b>	23.12 : Tapis algal de Charophyte
<b>Structure physique</b>	Pas de structure, peu remembrée
<b>Berges</b>	Peu d'espèces halophiles, larges interruptions de la végétation
<b>Enrichement</b>	Peu enrichée
<b>Tapis d'algues</b>	Recouvrent par endroits.

L'état initial de 2016 et la cartographie de 2019 mettent en évidence la présence par le passé d'une communauté de Ruppie spiralée. Actuellement, la lagune rassemble les conditions propices au développement d'un herbier à *Ruppia cirrhosa*, espèce transgressive des herbiers saumâtres des *Ruppia maritima*, et comprend également un herbier à Chara en queue de renard du *Lamprothamnetum papulosi tolypeltosum salinae*.

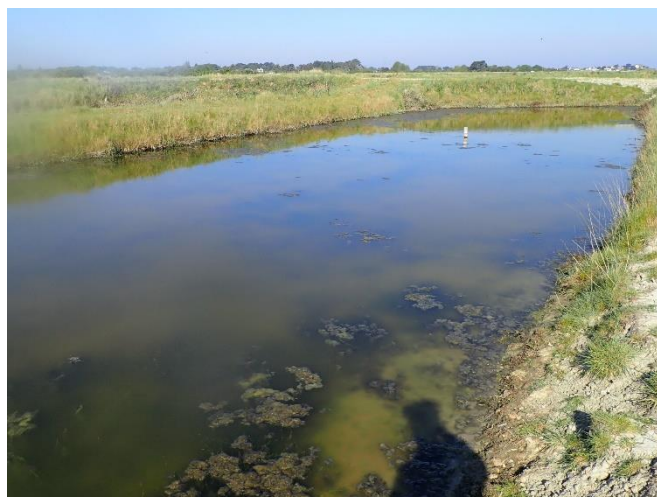
<i>Structure et fonctionnement de la lagune</i>	
<b>Surface de la lagune</b>	429 m <sup>2</sup>
<b>Typologie Corine Biotope</b>	11.41 : Groupement marin à <i>Ruppia maritima</i>
<b>Structure physique</b>	Pas de structure, peu remembrée
<b>Berges</b>	Peu ou pas d'espèces halophiles, larges interruptions de la végétation
<b>Enrichissement</b>	Peu enrichie
<b>Tapis d'algues</b>	Recouvrent par endroits.

L'état initial de 2016 et la cartographie de 2019 mettent en évidence la présence, par le passé d'une communauté de *Ruppia spiralisée*. Aucune espèce végétale vasculaire ou appartenant à la famille des *Characeae* n'avait été observée lors du passage sur site en 2020 suggérant des conditions défavorables temporaires au développement d'herbier lagunaires.

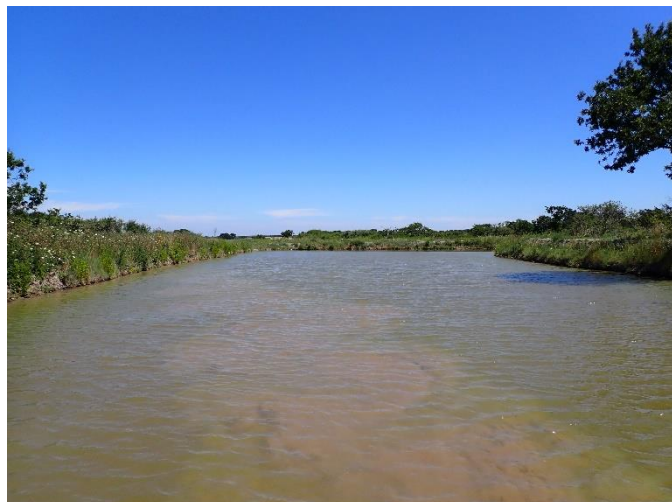
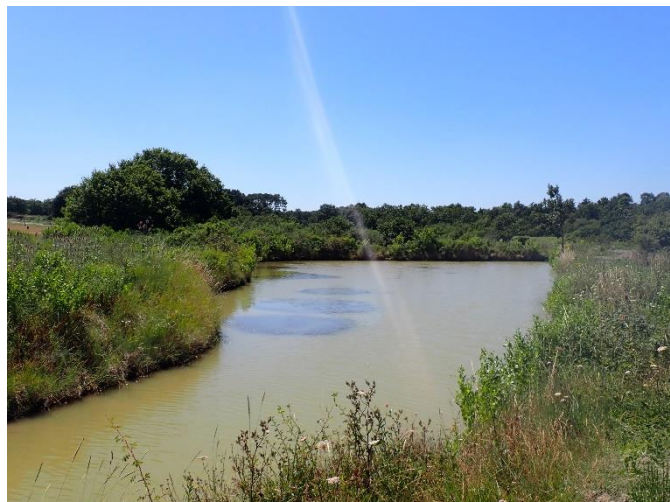
Structure et fonctionnement de la lagune	
Surface de la lagune	1 973 m <sup>2</sup>
Typologie Corine Biotope	11.41 : Groupement marin à <i>Ruppia maritima</i>
Structure physique	Pas de structures particulières, peu remembrées
Berges	Peu ou pas d'espèces halophiles, larges interruptions de la végétation
Enrichissement	Peu ou pas enrichée
Tapis d'algues	Absent

Les résultats de l'année 2021 suggèrent l'apparition discrète d'un herbier lagunaire à *Ruppia spiralée*, non signalé lors de l'état initial de 2016 et non observé lors de la cartographie de 2019.

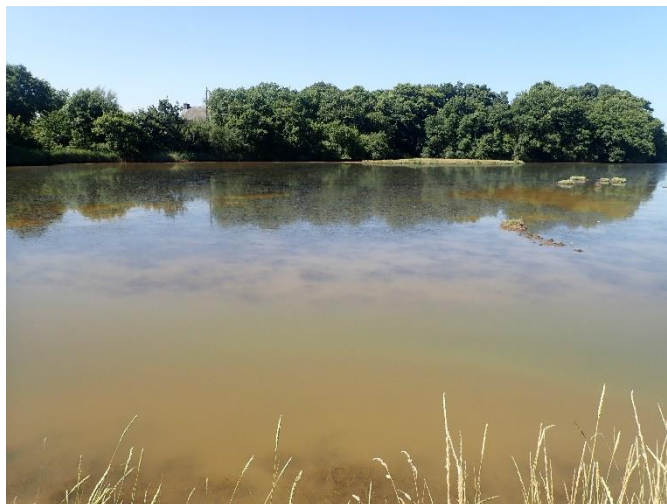
## Lagune 34

<i>Structure et fonctionnement de la lagune</i>	
<b>Surface de la lagune</b>	26 031 m <sup>2</sup>
<b>Typologie Corine Biotope</b>	21.1 : Eaux saumâtres ou salées sans végétation
<b>Structure physique</b>	Pas de structures particulières, peu remembrées
<b>Berges</b>	Peu ou pas d'espèces halophiles, larges interruptions de la végétation
<b>Enrichement</b>	Pas enrichée
<b>Tapis d'algues</b>	Pas de tapis d'algues

L'état initial de 2016 fait apparaître un herbier à Ruppie à forte densité au sein de la lagune. De même, la cartographie de 2019 confirme la présence d'un herbier lagunaire rattaché à l'alliance du *Ruppion maritimae*. Le passage sur site en 2021 n'a pas mis en évidence la présence de cet herbier lagunaire suggérant une dégradation du milieu.

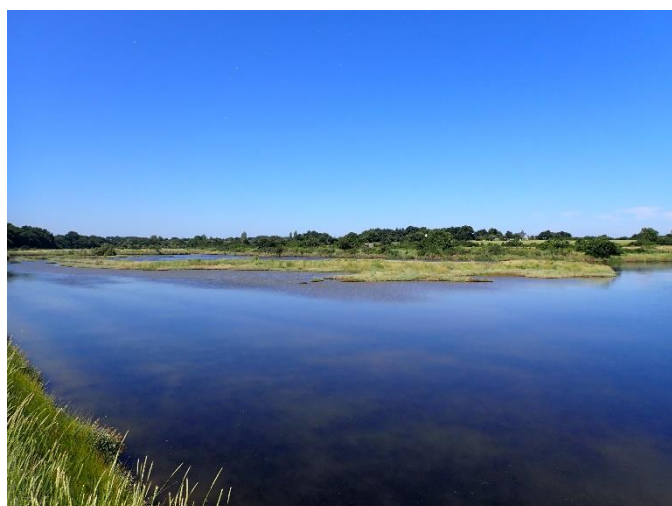
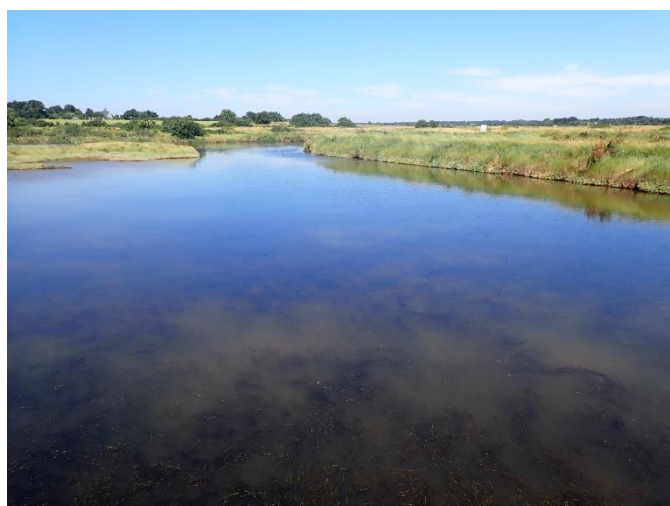
Structure et fonctionnement de la lagune	
Surface de la lagune	14 083 m <sup>2</sup>
Typologie Corine Biotope	11.41 : Groupement marin à <i>Ruppia maritima</i>
Structure physique	Diguette, îlots ou autres
Berges	Quelques espèces halophiles, pérennes et annuelles, avec interruption de la végétation
Enrichement	Enrichée
Tapis d'algues	Peu ou pas présent

Les résultats de l'année 2021 ne montrent pas d'évolution de l'occupation du sol depuis l'état initial de 2016. La densité de l'herbier en 2016 était considérée comme modérée. La cartographie de 2019 confirme la pérennité de cet herbier à Ruppie.

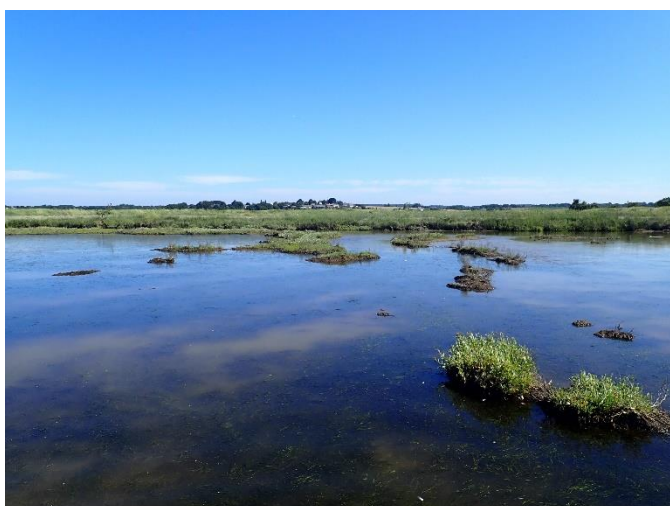
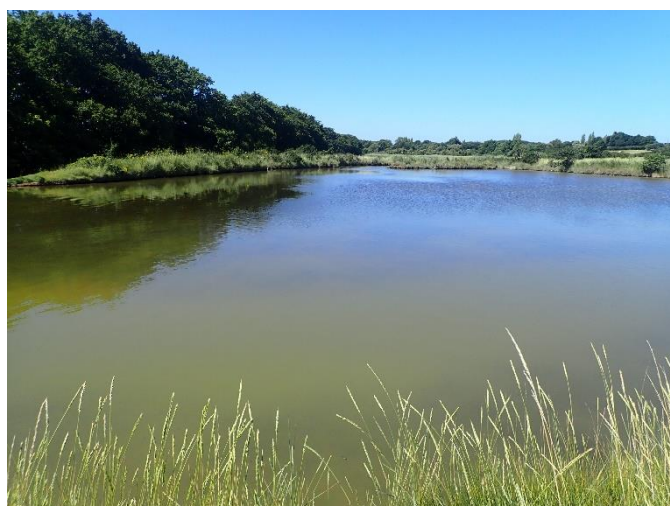
## Lagune 36

Structure et fonctionnement de la lagune	
Surface de la lagune	18 111 m <sup>2</sup>
Typologie Corine Biotope	11.41 : Groupement marin à <i>Ruppia maritima</i>
Structure physique	Diguette, îlots ou autres
Berges	Quelques espèces halophiles, pérennes et annuelles, avec interruption de la végétation
Enrichement	Peu enrichie
Tapis d'algues	Peu ou pas présent

L'état initial de 2016 ne mettait pas en évidence d'herbier au sein de la lagune, en revanche la cartographie de 2019 montre l'apparition d'un herbier à Ruppie, pérennisé en 2021 et suggérant une amélioration de l'état de conservation de la lagune.

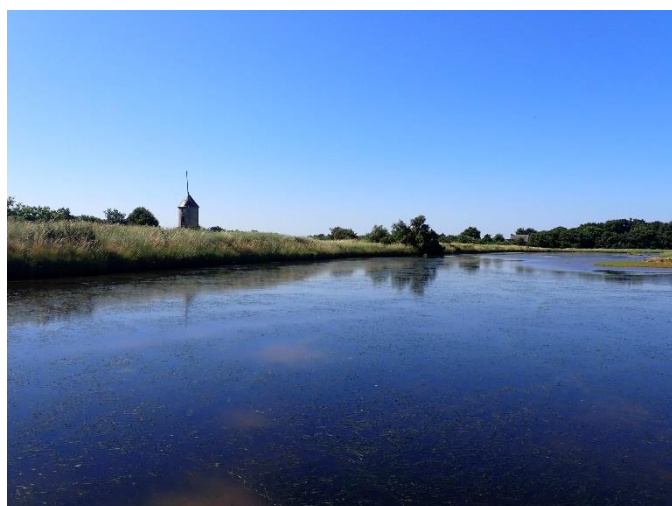
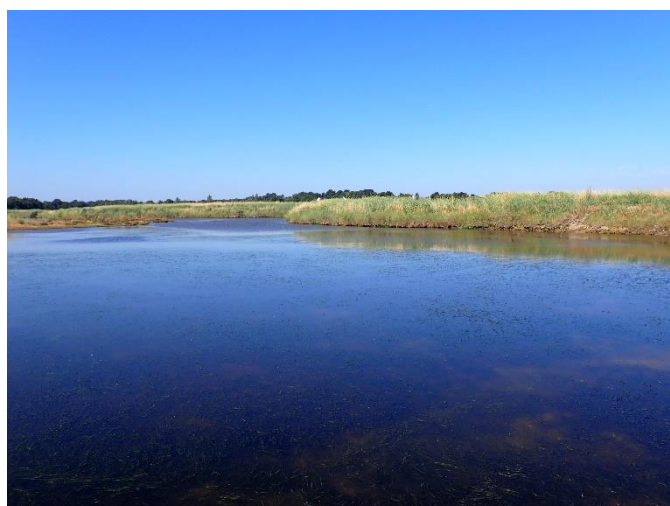
## Lagune 37

Structure et fonctionnement de la lagune	
<b>Surface de la lagune</b>	19 774 m <sup>2</sup>
<b>Typologie Corine Biotope</b>	11.41 : Groupement marin à <i>Ruppia maritima</i>
<b>Structure physique</b>	Diguette, îlots ou autres
<b>Berges</b>	Peu ou pas d'espèces halophiles, larges interruptions de la végétation
<b>Enrichissement</b>	Peu ou pas enrichie : recouvrement majoritaire d'espèces halophytes annuelles
<b>Tapis d'algues</b>	Peu ou pas présent

L'absence de facteurs de dégradation importants traduit un bon état de conservation global de la lagune avec une note globale de 88.

Les résultats de l'année 2021 après les travaux ne suggèrent pas d'évolution stricte de l'occupation du sol depuis l'état initial de 2016. La densité en herbier était notée comme « moyenne », l'herbier était également présent en 2019.

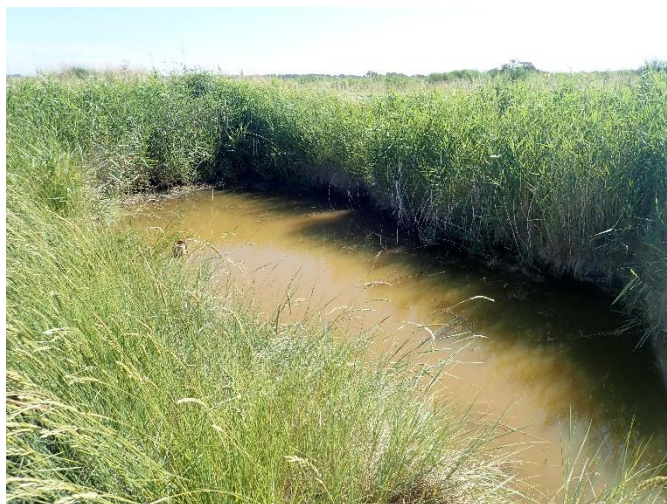
## Lagune 38

<i>Structure et fonctionnement de la lagune</i>	
<b>Surface de la lagune</b>	1 140 m <sup>2</sup>
<b>Typologie Corine Biotope</b>	21.1 : Eaux saumâtres ou salées sans végétation
<b>Structure physique</b>	Pas de structures particulières, très remembrées
<b>Berges</b>	Peu ou pas d'espèces halophiles, larges interruptions de la végétation
<b>Enrichement</b>	Peu ou pas enrichée
<b>Tapis d'algues</b>	Pas ou peu présent

L'état initial de 2016 suggère l'absence d'herbier au sein de la lagune, toutefois la cartographie de 2019 fait apparaître la présence d'un herbier lagunaire rattaché à l'alliance du *Ruppion maritima*, ainsi que la présence de quelques algues marquant une eutrophie du milieu. Le passage sur site en 2021 n'a pas mis en évidence la présence de cet herbier lagunaire suggérant une dégradation du milieu depuis 2019.

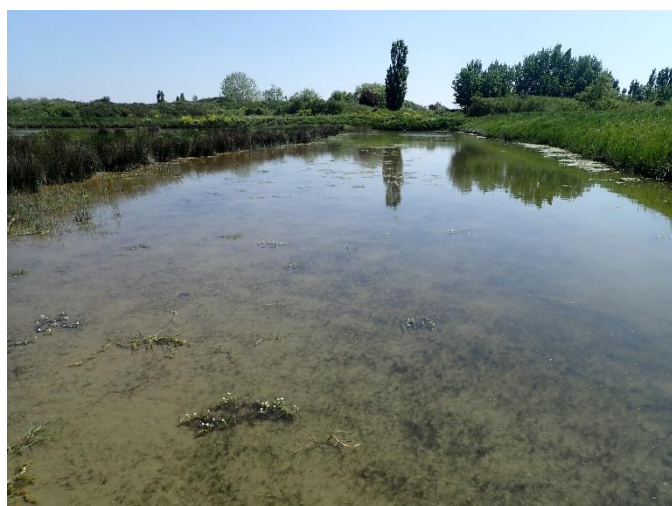
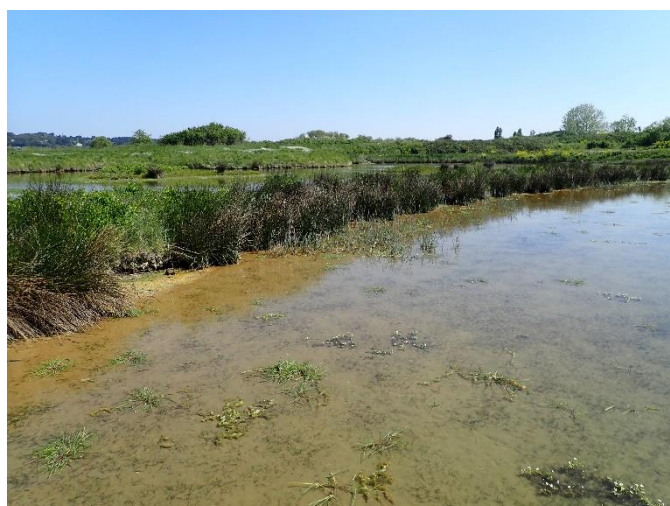
## Lagune 39

Structure et fonctionnement de la lagune	
Surface de la lagune	10 366 m <sup>2</sup>
Typologie Corine Biotope	22.42 : Végétations enracinées immergées
Structure physique	Diguette, îlots ou autres
Berges	Peu ou pas d'espèces halophiles, larges interruptions de la végétation
Enrichissement	Enrichiee
Tapis d'algues	Recouvrement par endroits

Les résultats de l'année 2021 suggèrent une évolution de l'occupation du sol, l'état des lieux de 2016 indiquant la présence au sein de la lagune d'un herbier de Ruppie à forte densité, ayant donc évolué en faveur d'un herbier dominé par le Potamot pectiné.

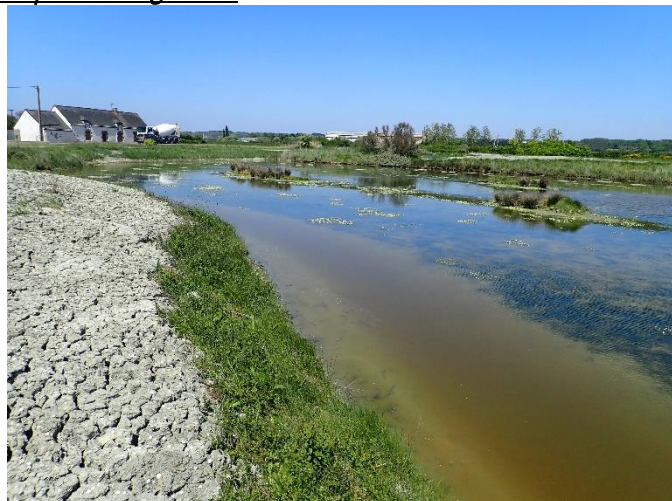
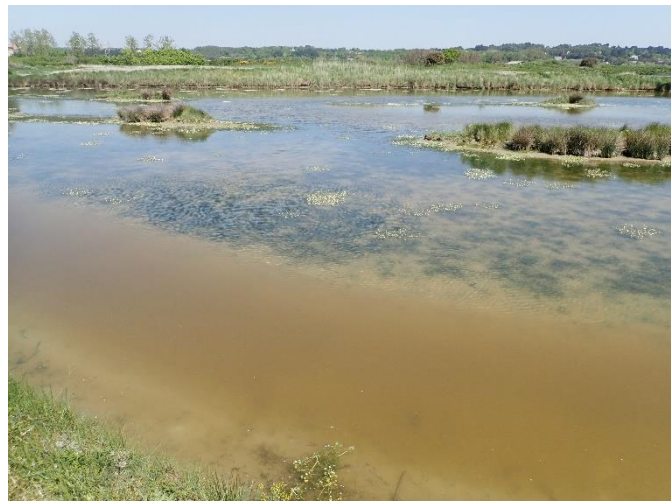
## Lagune 40

Structure et fonctionnement de la lagune	
<b>Surface de la lagune</b>	5 849 m <sup>2</sup>
<b>Typologie Corine Biotope</b>	11.41 : Groupement marin à <i>Ruppia maritima</i>  22.42 : Végétations enracinées immergées
<b>Structure physique</b>	Diguette, îlots ou autres
<b>Berges</b>	Peu ou pas d'espèces halophiles, larges interruptions de la végétation
<b>Enrichissement</b>	Enrichiee
<b>Tapis d'algues</b>	Peu ou pas présent

L'état des lieux de 2016 ne mentionne pas la présence d'herbier au sein de la lagune, l'état de conservation a donc évolué favorablement avec l'apparition d'un herbier dominé par le Potamot pectiné.

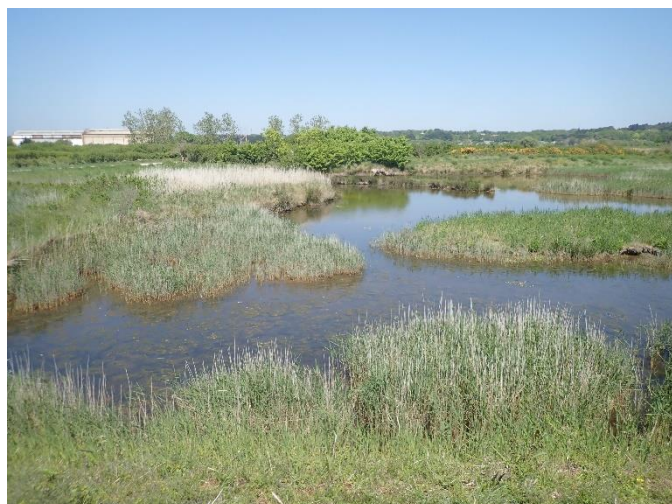
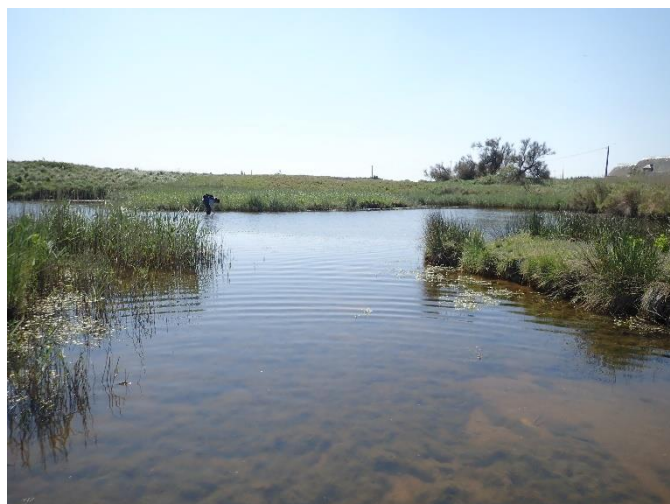
## Lagune 41

Structure et fonctionnement de la lagune	
<b>Surface de la lagune</b>	15 640 m <sup>2</sup>
<b>Typologie Corine Biotope</b>	11.41 : Groupement marin à <i>Ruppia maritima</i>  22.42 : Végétations enracinées immergées
<b>Structure physique</b>	Diguette, îlots ou autres
<b>Berges</b>	Peu ou pas d'espèces halophiles, larges interruptions de la végétation
<b>Enrichissement</b>	Très enrichi : recouvrement majoritaire d'halophytes pérennes
<b>Tapis d'algues</b>	Recouvrement par endroits d'un tapis d'algues épais

L'isolement du réseau salé, l'enrichissement et l'eutrophisation sont des facteurs de dégradation de l'état de conservation jugé mauvais pour la lagune et correspondant à une note globale de 52.

L'état initial de 2016 indique la présence d'un herbier à Ruppie à forte densité. Cette communauté a évolué en 2021 vers le *Potametum pectinati*.

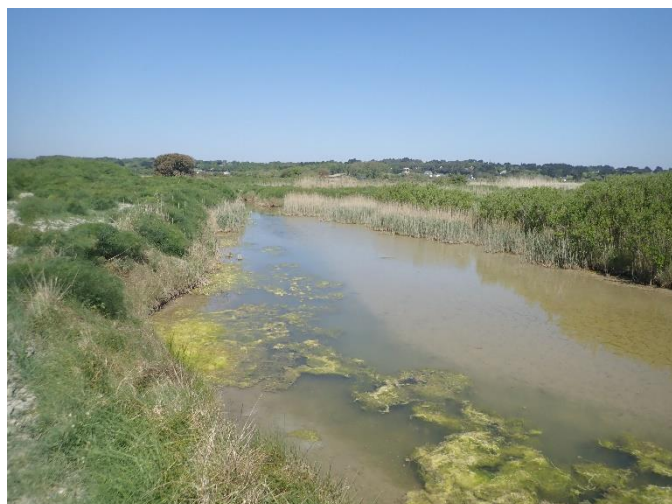
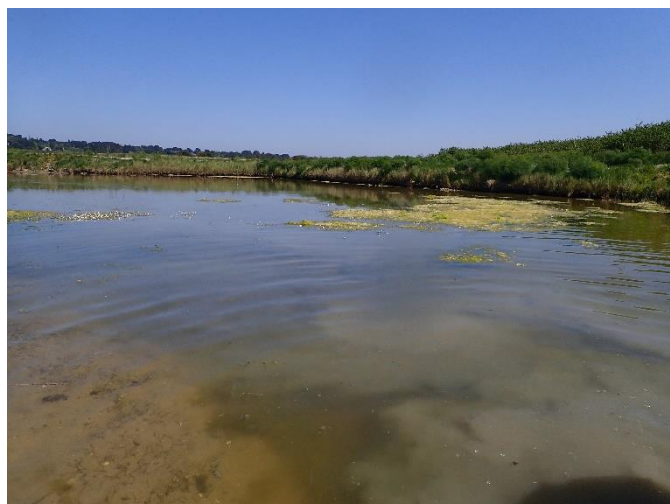
## Lagune 42

Structure et fonctionnement de la lagune	
Surface de la lagune	3 299 m <sup>2</sup>
Typologie Corine Biotope	23.12 : Tapis algal de Charophyte
Structure physique	Diguette, îlots ou autres
Berges	Peu ou pas d'espèces halophiles, larges interruptions de la végétation
Enrichissement	Très enrichi : recouvrement majoritaire d'halophytes pérennes
Tapis d'algues	Recouvrement par endroits

L'isolement du réseau salé, l'enrichissement et l'eutrophisation sont des facteurs de dégradation de l'état de conservation jugé mauvais pour la lagune et correspondant à une note globale de 49.

La cartographie initiale de 2016 fait état de la présence au sein de la lagune d'un herbier à Ruppie de faible densité. Les résultats observés en 2021 suggèrent un léger changement d'occupation du sol avec une gestion des niveaux d'eau favorable à la Tolypelle saline (*Tolypella salina*). Les communautés observées restent dominées par la Ruppie maritime, caractéristique des herbiers saumâtres du *Ruppion maritimae*.

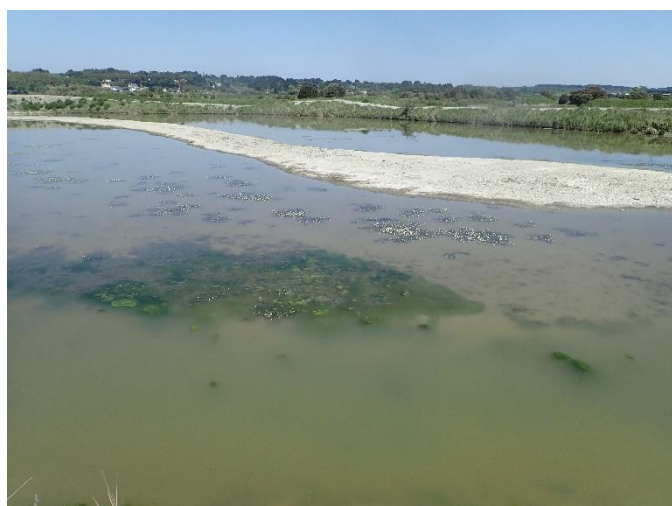
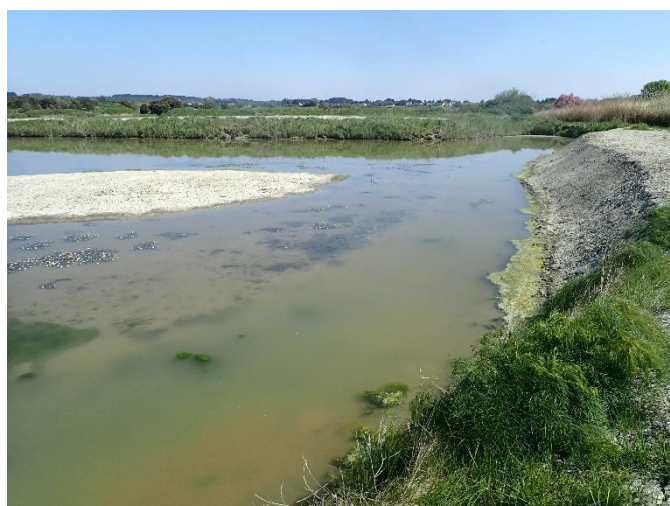
## Lagune 43

<i>Structure et fonctionnement de la lagune</i>	
<b>Surface de la lagune</b>	13 333 m <sup>2</sup>
<b>Typologie Corine</b>	23.12 : Tapis algal de Charophyte
<b>Biotope</b>	
<b>Structure physique</b>	Diguette, îlots ou autres
<b>Berges</b>	Peu ou pas d'espèces halophiles, larges interruptions de la végétation
<b>Enfrichement</b>	Peu ou pas enfriché : recouvrement majoritaire d'espèces halophytes annuelles
<b>Tapis d'algues</b>	Recouvrement par endroits, par un tapis d'algues épais

En 2016 lors de l'état initial, un herbier lagunaire à *Ruppia maritima* de faible densité était présent au sein de la lagune. Les résultats de l'année 2021 suggèrent une évolution de l'occupation du sol avec une gestion des niveaux d'eau favorable à la Tolypelle saline (*Tolypella salina*). Les communautés observées restent dominées par la Ruppie maritime, caractéristique des herbiers saumâtres du *Ruppion maritimae*.

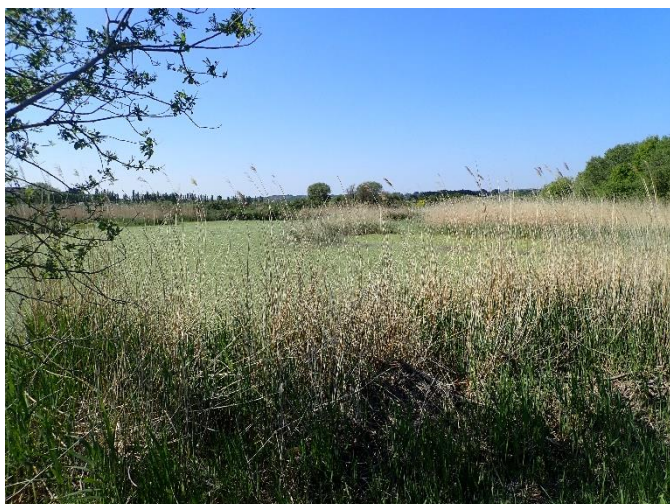
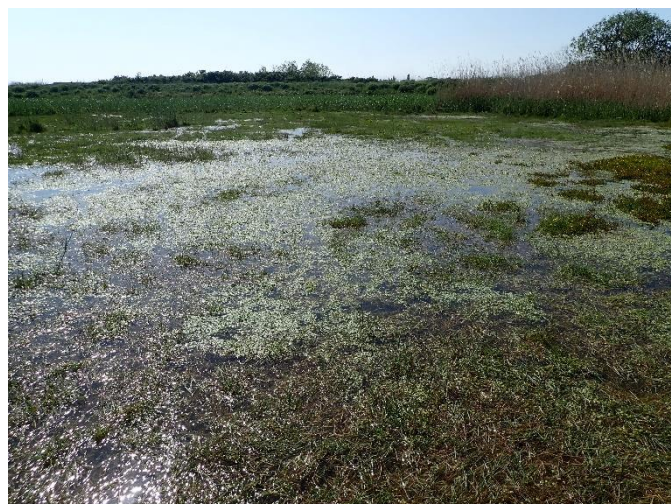
## Lagune 44

Structure et fonctionnement de la lagune	
Surface de la lagune	8 934 m <sup>2</sup>
Typologie Corine Biotope	23.21 : Formations immergées des eaux saumâtres ou salées
Structure physique	Diguette, îlots ou autres
Berges	Peu ou pas d'espèces halophiles, larges interruptions de la végétation
Enrichement	Très enrichi : recouvrement majoritaire d'halophytes pérennes
Tapis d'algues	Peu ou pas présent

L'isolement du réseau salé, l'enrichissement et l'eutrophisation sont des facteurs de dégradation de l'état de conservation jugé mauvais pour la lagune et correspondant à une note globale de 59.

Les résultats de l'année 2021 suggèrent une nette évolution de l'occupation du sol par comparaison avec la cartographie de 2016. En effet la lagune présentait lors de l'état initial un herbier à Ruppie et Renoncule de forte densité. Les résultats de 2021 montrent que la gestion des eaux ne permet pas d'apport en sel au sein de la lagune qui évolue vers une végétation typique des eaux douces mésotrophes.

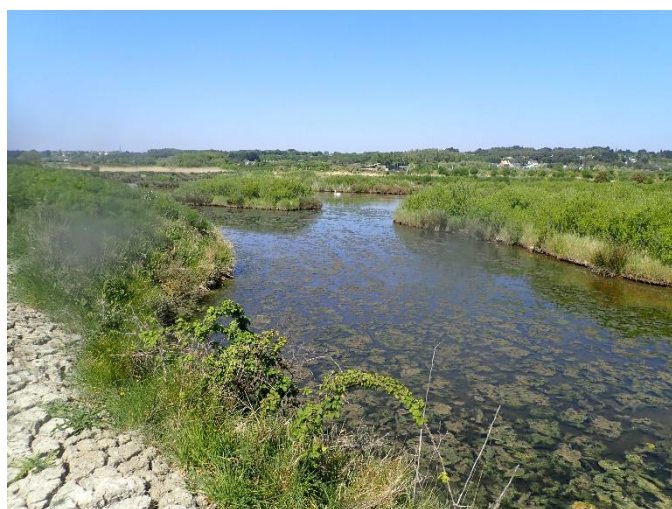
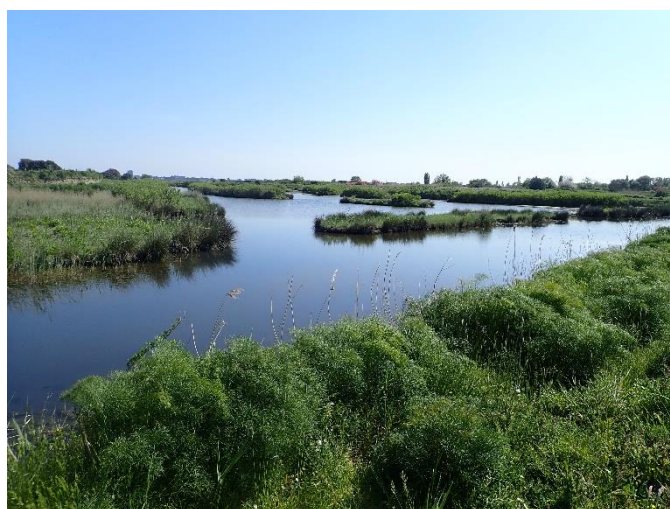
## Lagune 45

Structure et fonctionnement de la lagune	
Surface de la lagune	16 271 m <sup>2</sup>
Typologie Corine Biotope	11.41 : Groupement marin à <i>Ruppia maritima</i>
Structure physique	Îlots
Berges	Peu ou pas d'espèces halophiles, larges interruptions de la végétation
Enrichement	Enrichée
Tapis d'algues	Recouvrement majoritaire d'un tapis d'algues épais

L'isolement du réseau salé, l'enrichissement et l'eutrophisation sont des facteurs de dégradation de l'état de conservation jugé mauvais pour la lagune et correspondant à une note globale de 49.

L'état initial de 2016 ne fait pas apparaître d'herbier lagunaire, les résultats de l'année 2021 montrent que les conditions du milieu restent peu favorables au développement de formations des eaux saumâtres.

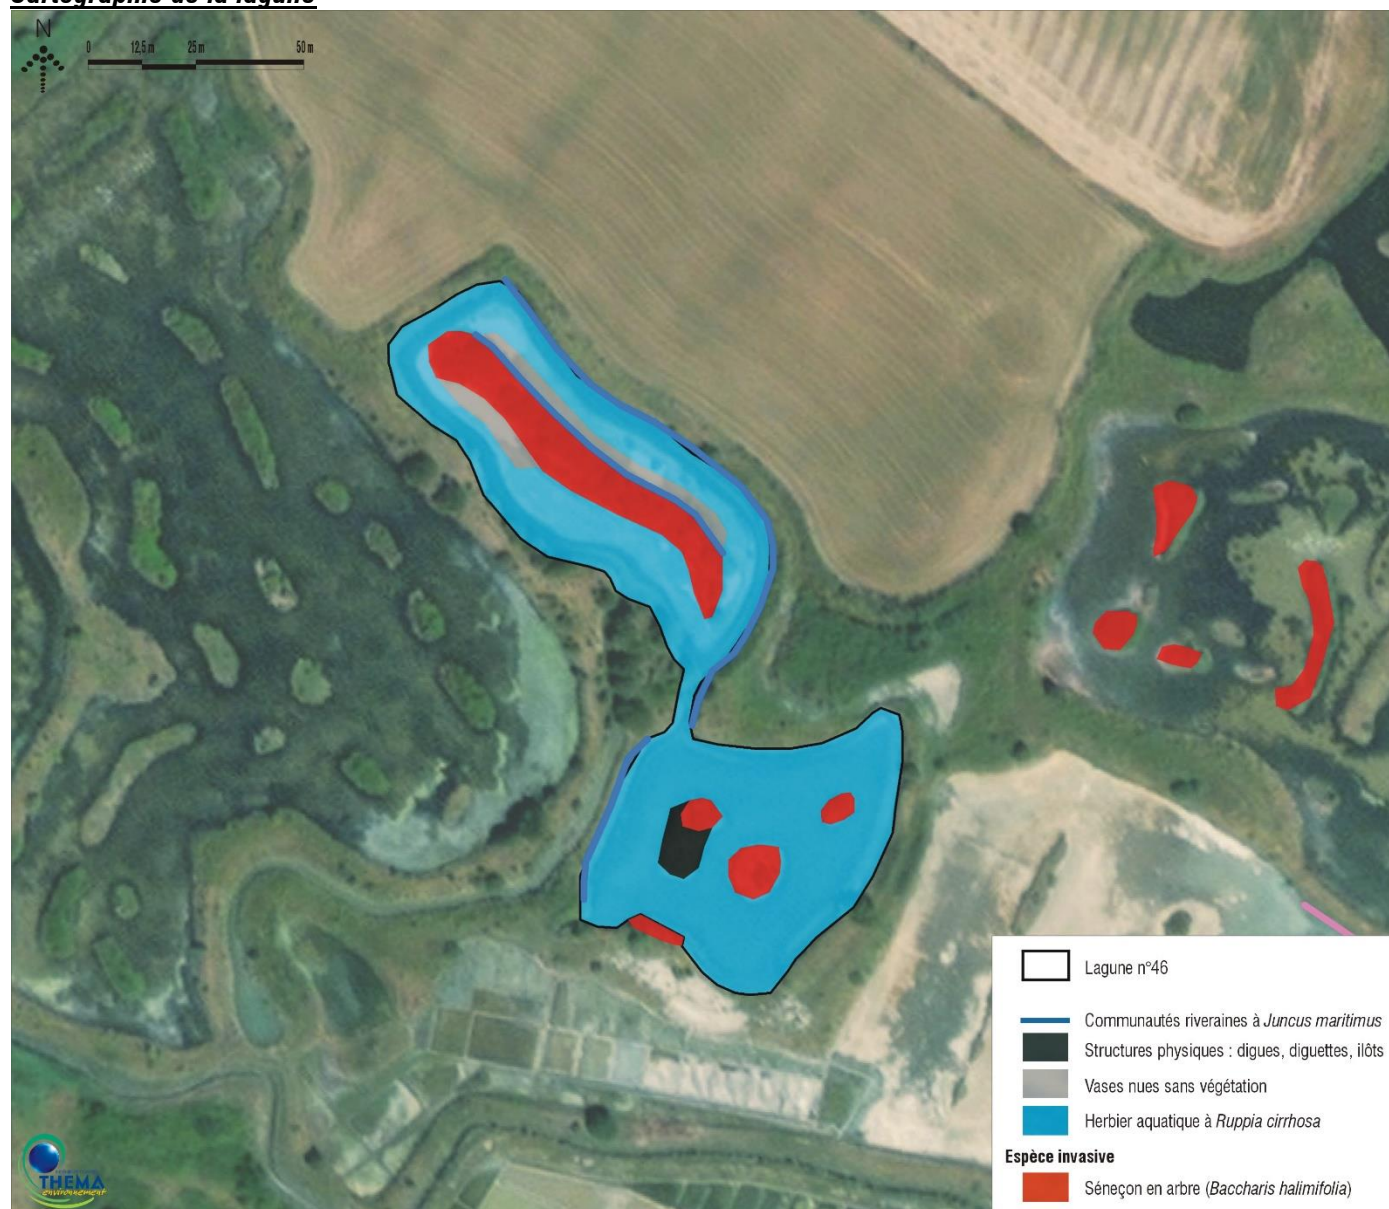
### **Cartographie de la lagune**

Les résultats de l'année 2020 après les travaux ne montrent pas d'évolution stricte de l'occupation du sol depuis l'état initial de 2016. Une légère diminution de la densité d'herbier est tout de même à noter. La densité en herbier était notée comme « moyenne » à « forte » selon les secteurs. Une eutrophie du milieu était déjà présente en 2016.

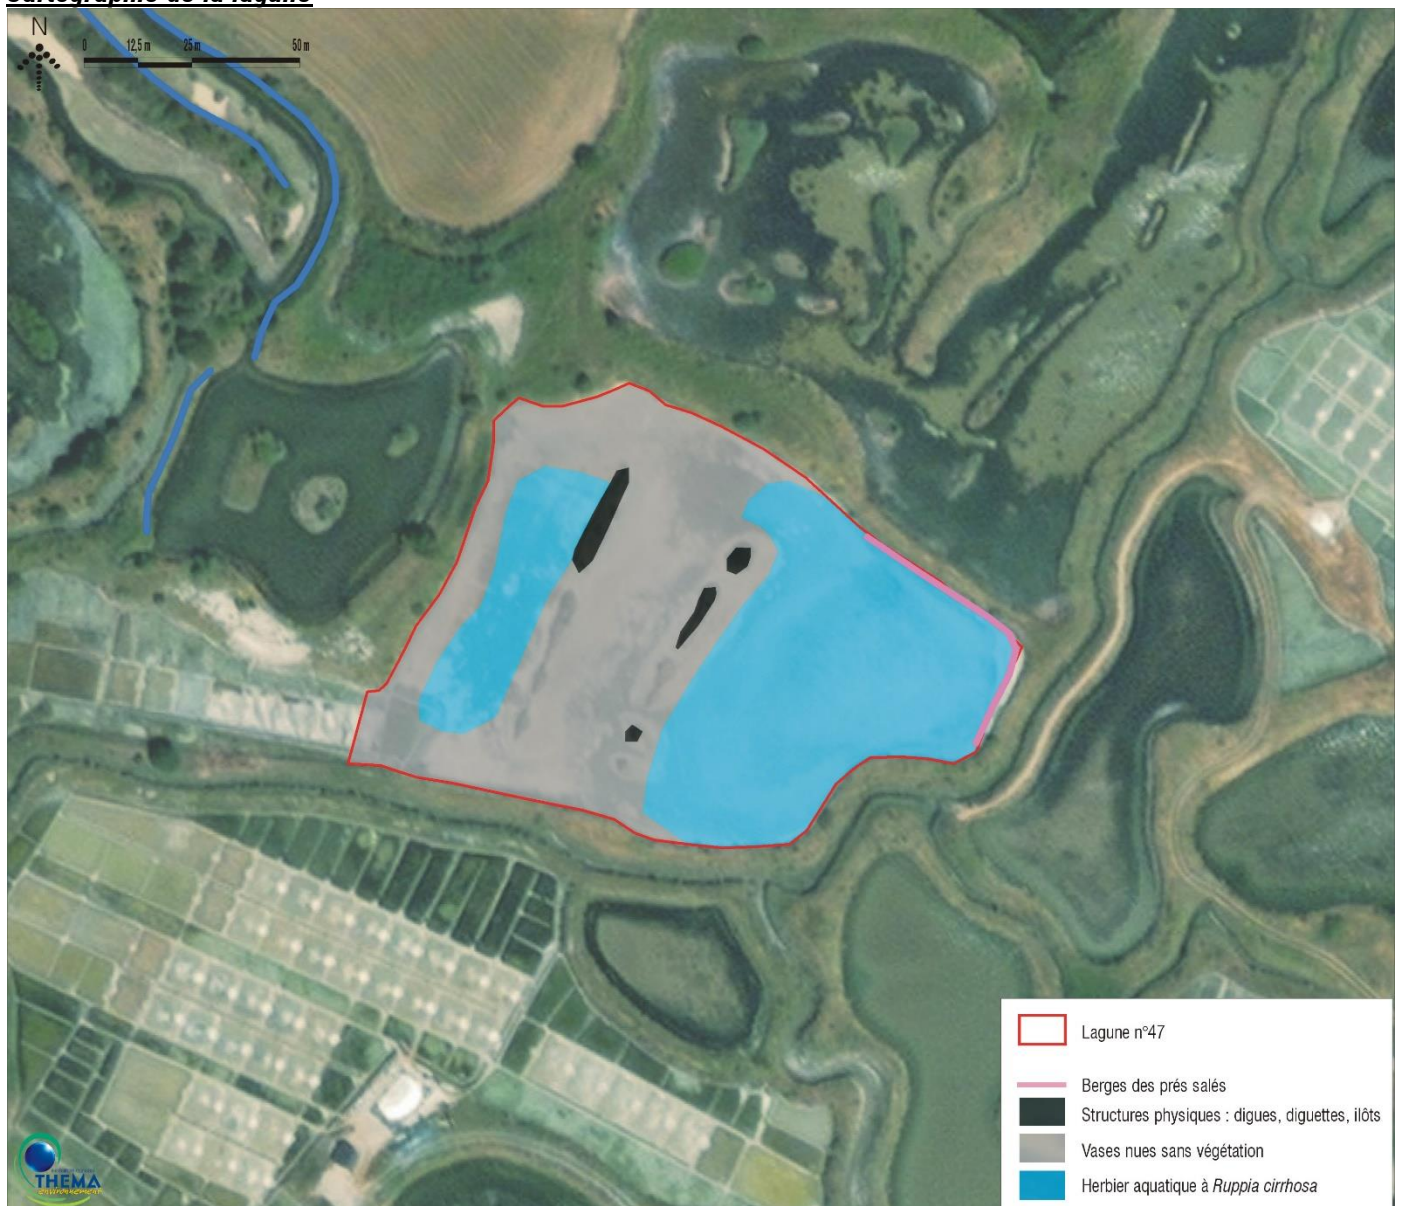
### **Cartographie de la lagune**

L'état initial de 2016 met en évidence la présence d'un herbier dense de Ruppie. Les résultats de 2021 montrent un niveau d'eutrophisation élevé et une diminution *a priori* du recouvrement de la densité d'herbier à Ruppie spiralée.
