## ÉVALUATION DE L'IMPACT DES TRAVAUX SUR LES HERBIERS AQUATIQUES LAGUNAIRES (44)

Janvier 2022

## Evaluation de l'impact des travaux sur les herbiers aquatiques lagunaires

A20.035A  
Suivi 2021

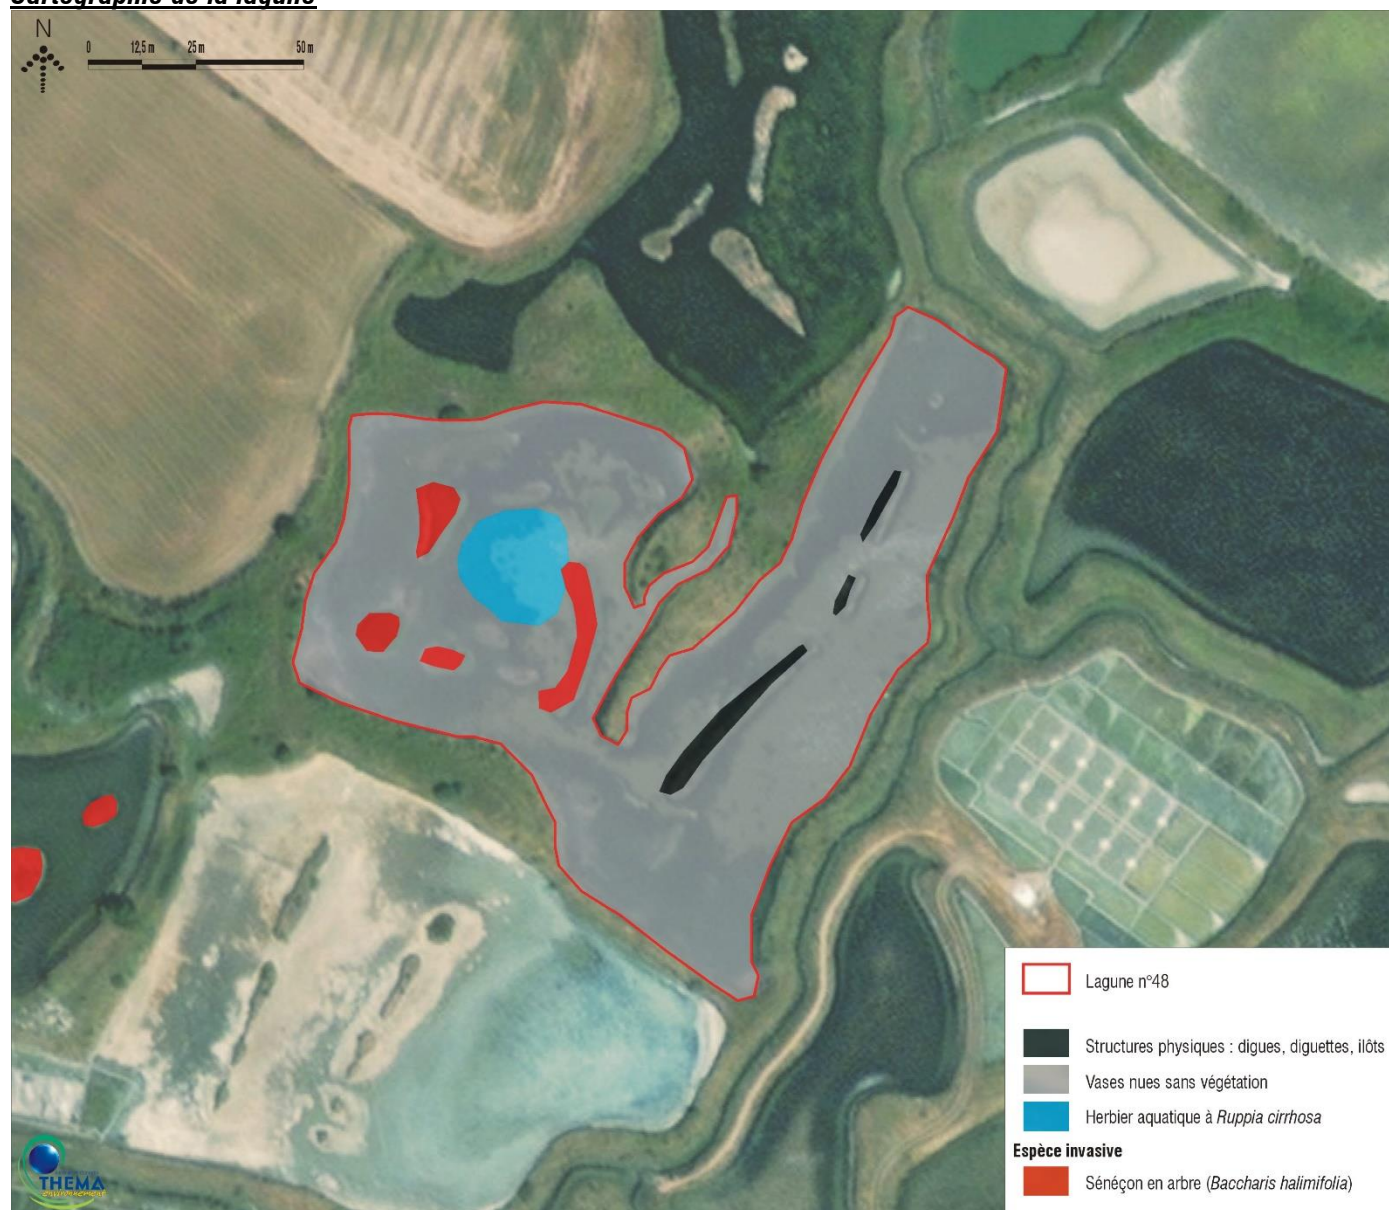
### **Cartographie de la lagune**

Les résultats de l'année 2021 ne montrent pas d'évolution stricte de l'occupation du sol depuis l'état initial de 2016. En effet un herbier à Ruppie de moyenne densité était déjà présent en 2016.

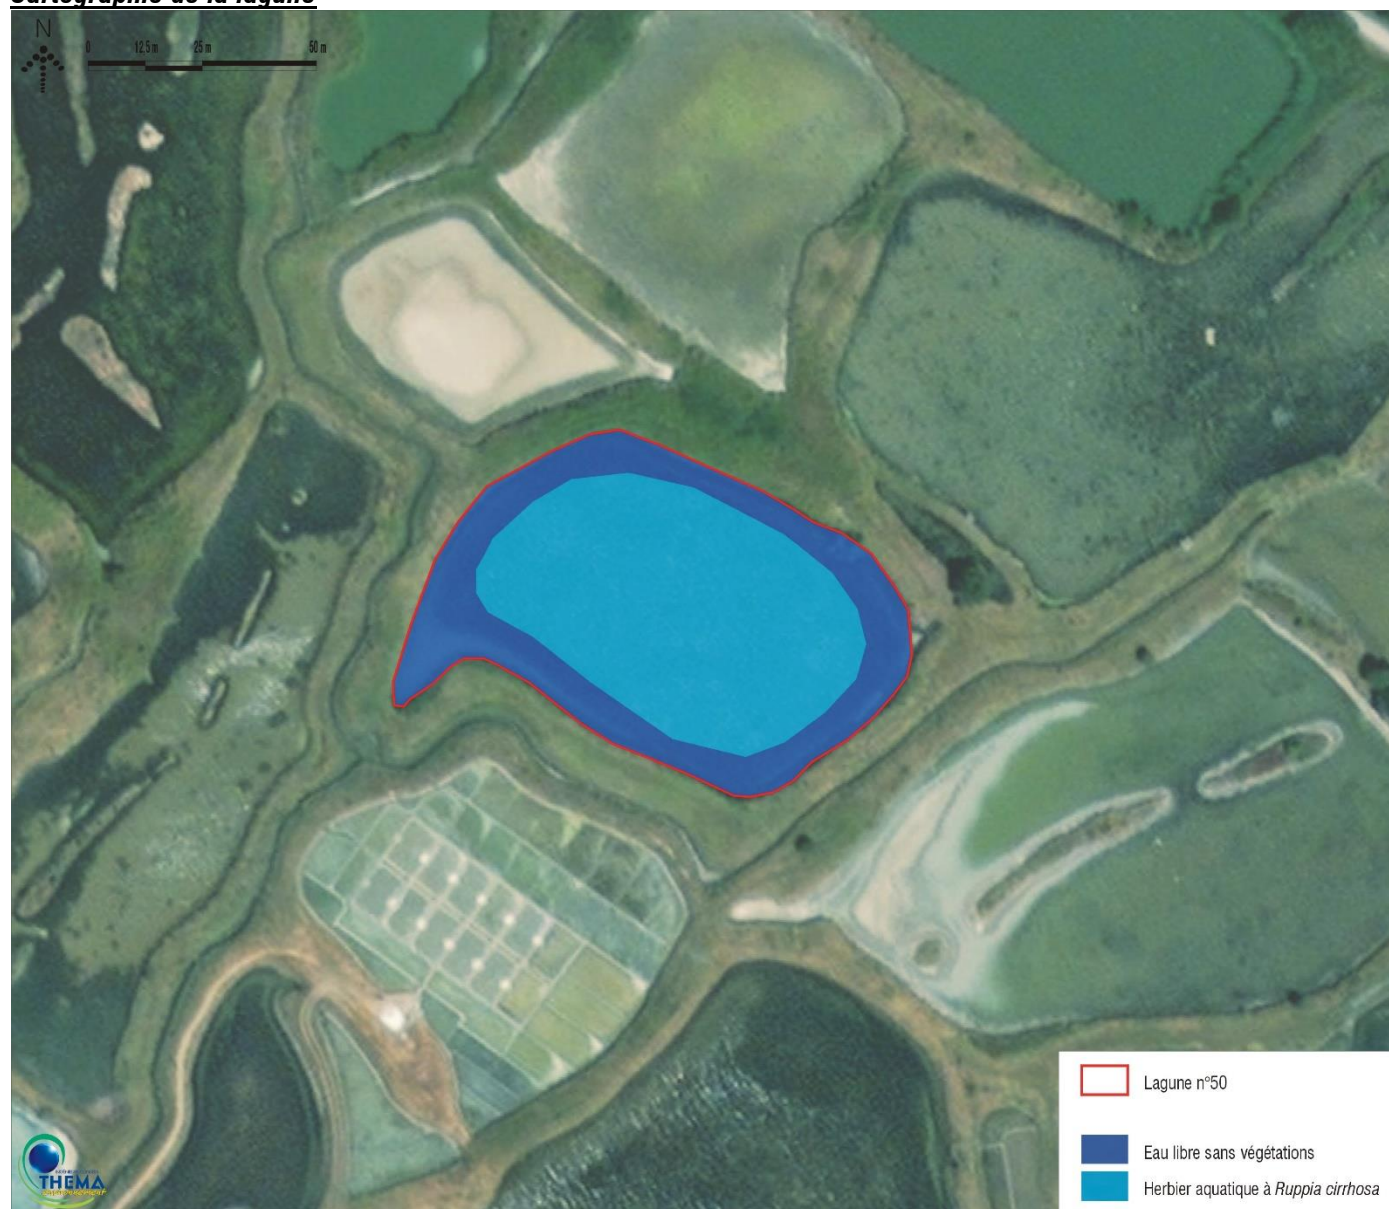
### **Cartographie de la lagune**

L'état des lieux de 2016 ne mentionne pas la présence d'herbier au sein de la lagune, l'état de conservation a donc évolué favorablement avec l'apparition d'un herbier dominé par la Ruppie spiralée.

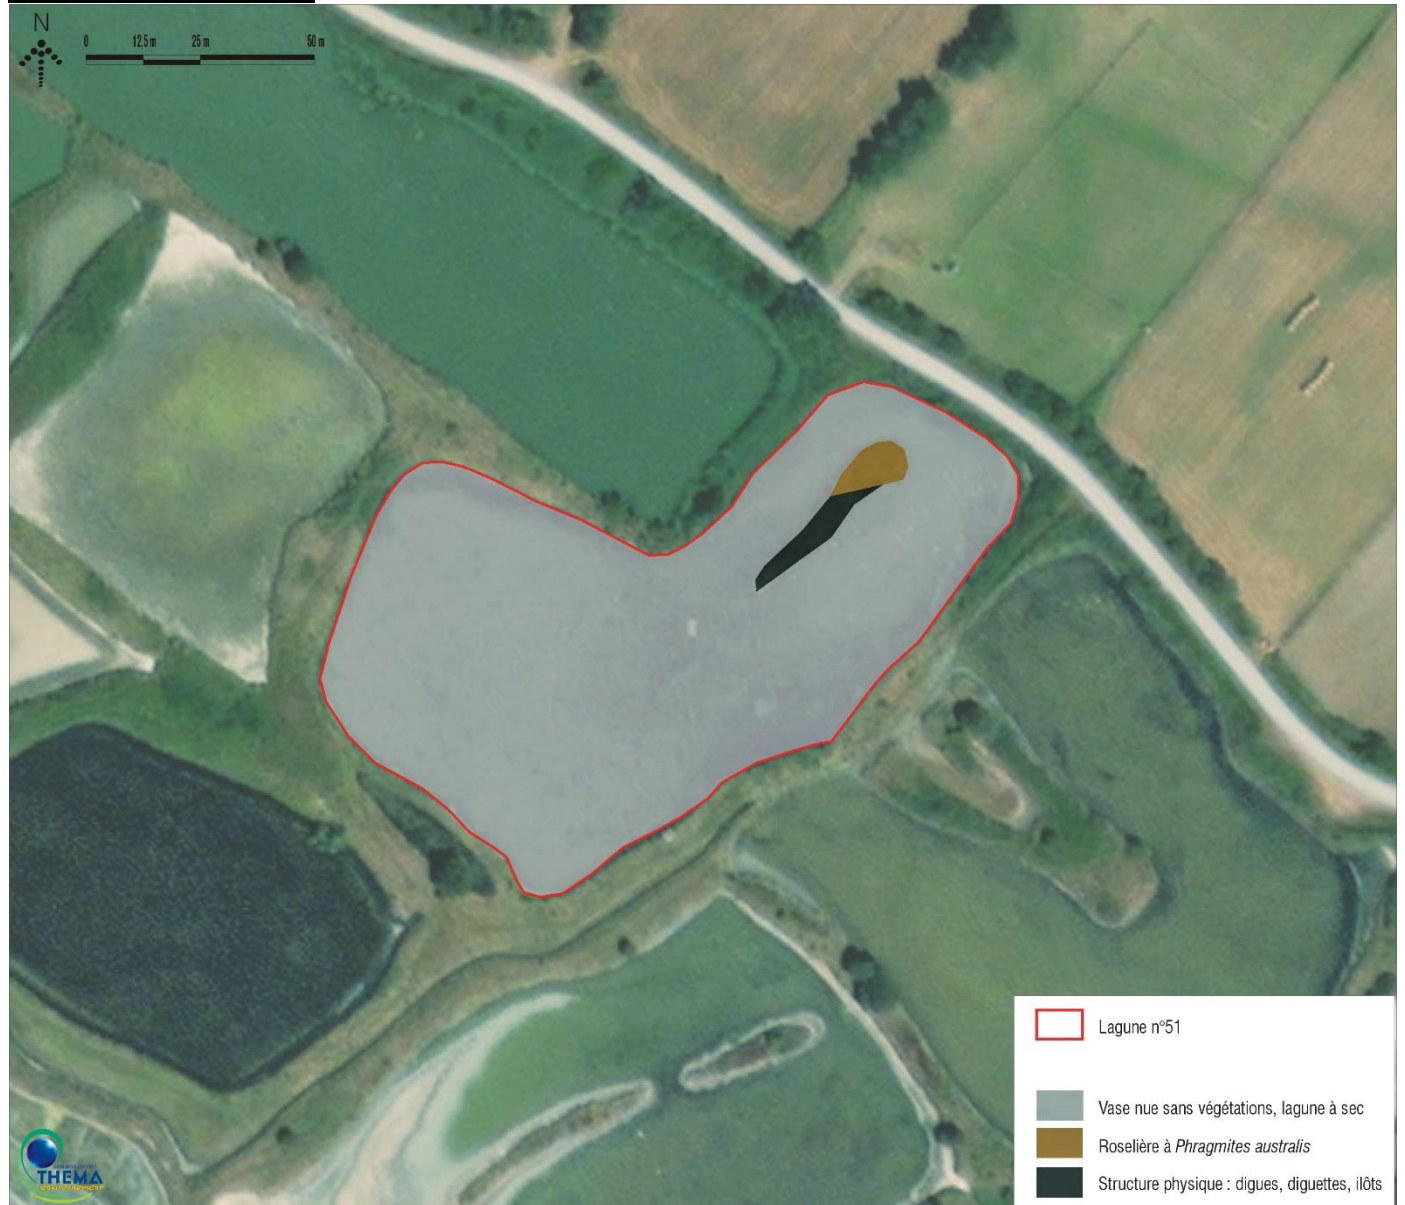
### **Cartographie de la lagune**

La cartographie de l'état initial de 2016 ne mentionne pas la présence d'herbier, les observations de 2021 ne permettent pas de conclure quand-à l'évolution du milieu.

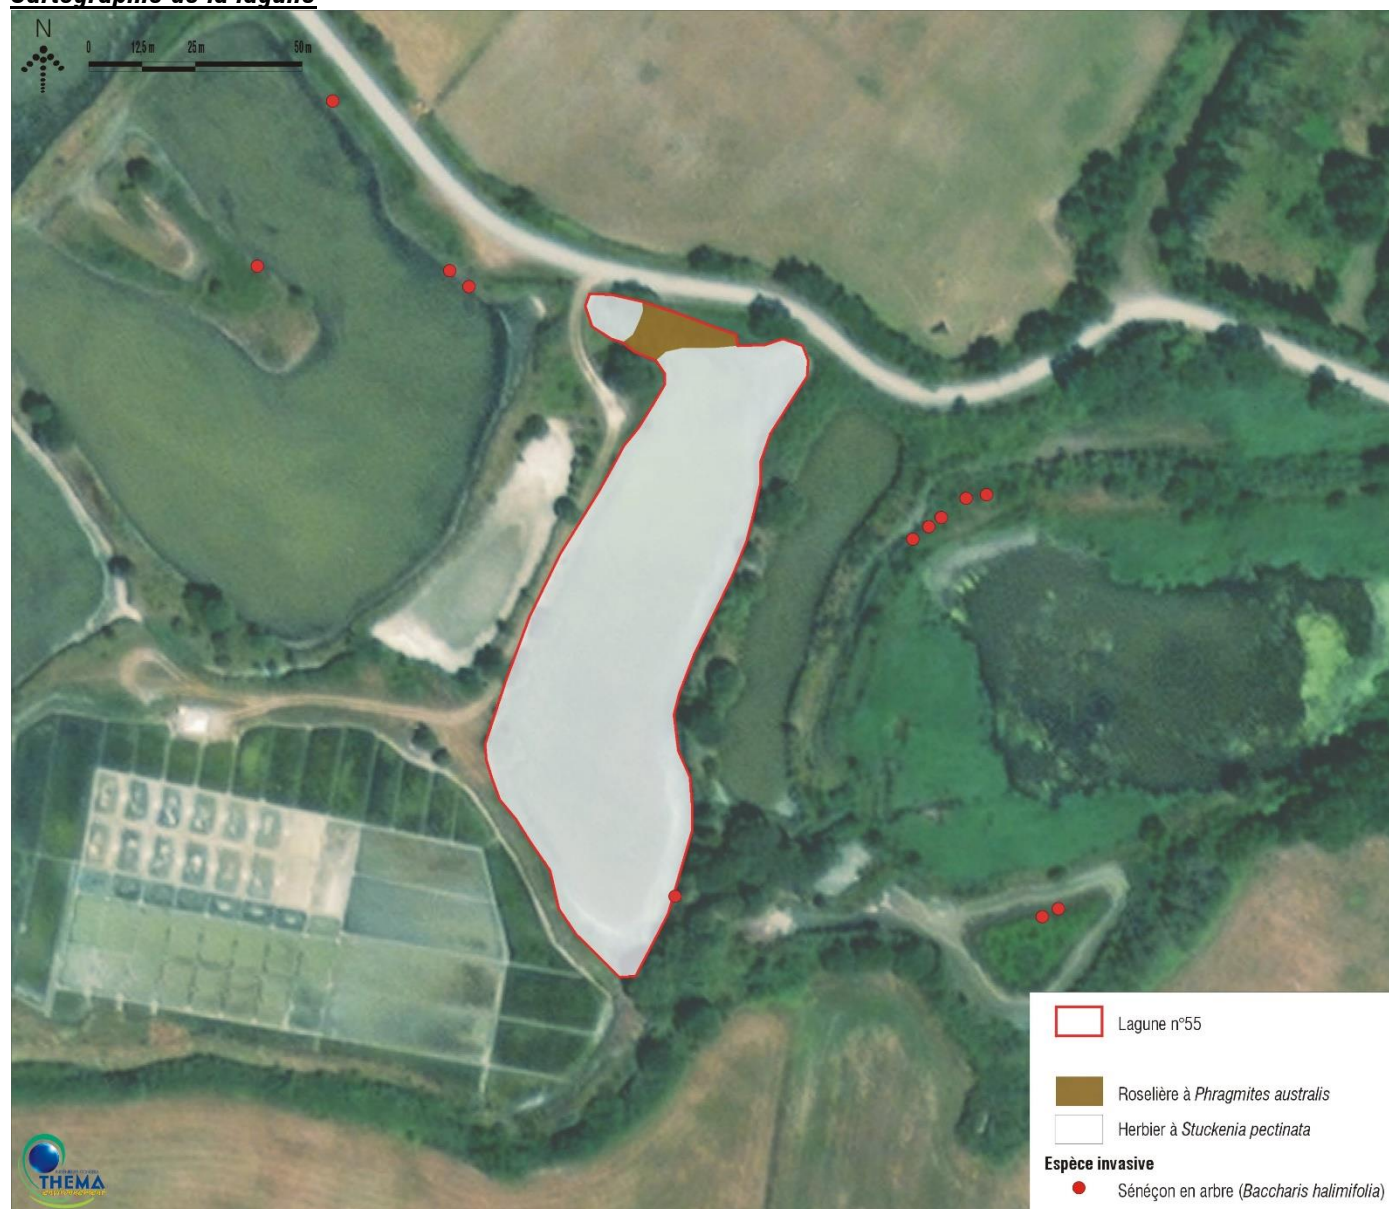
### **Cartographie de la lagune**

Les résultats de l'année 2021 suggèrent une évolution de l'occupation du sol depuis l'état initial. En effet en 2016, la lagune était colonisée par un herbier à Ruppie du *Ruppion maritimae* à forte densité.

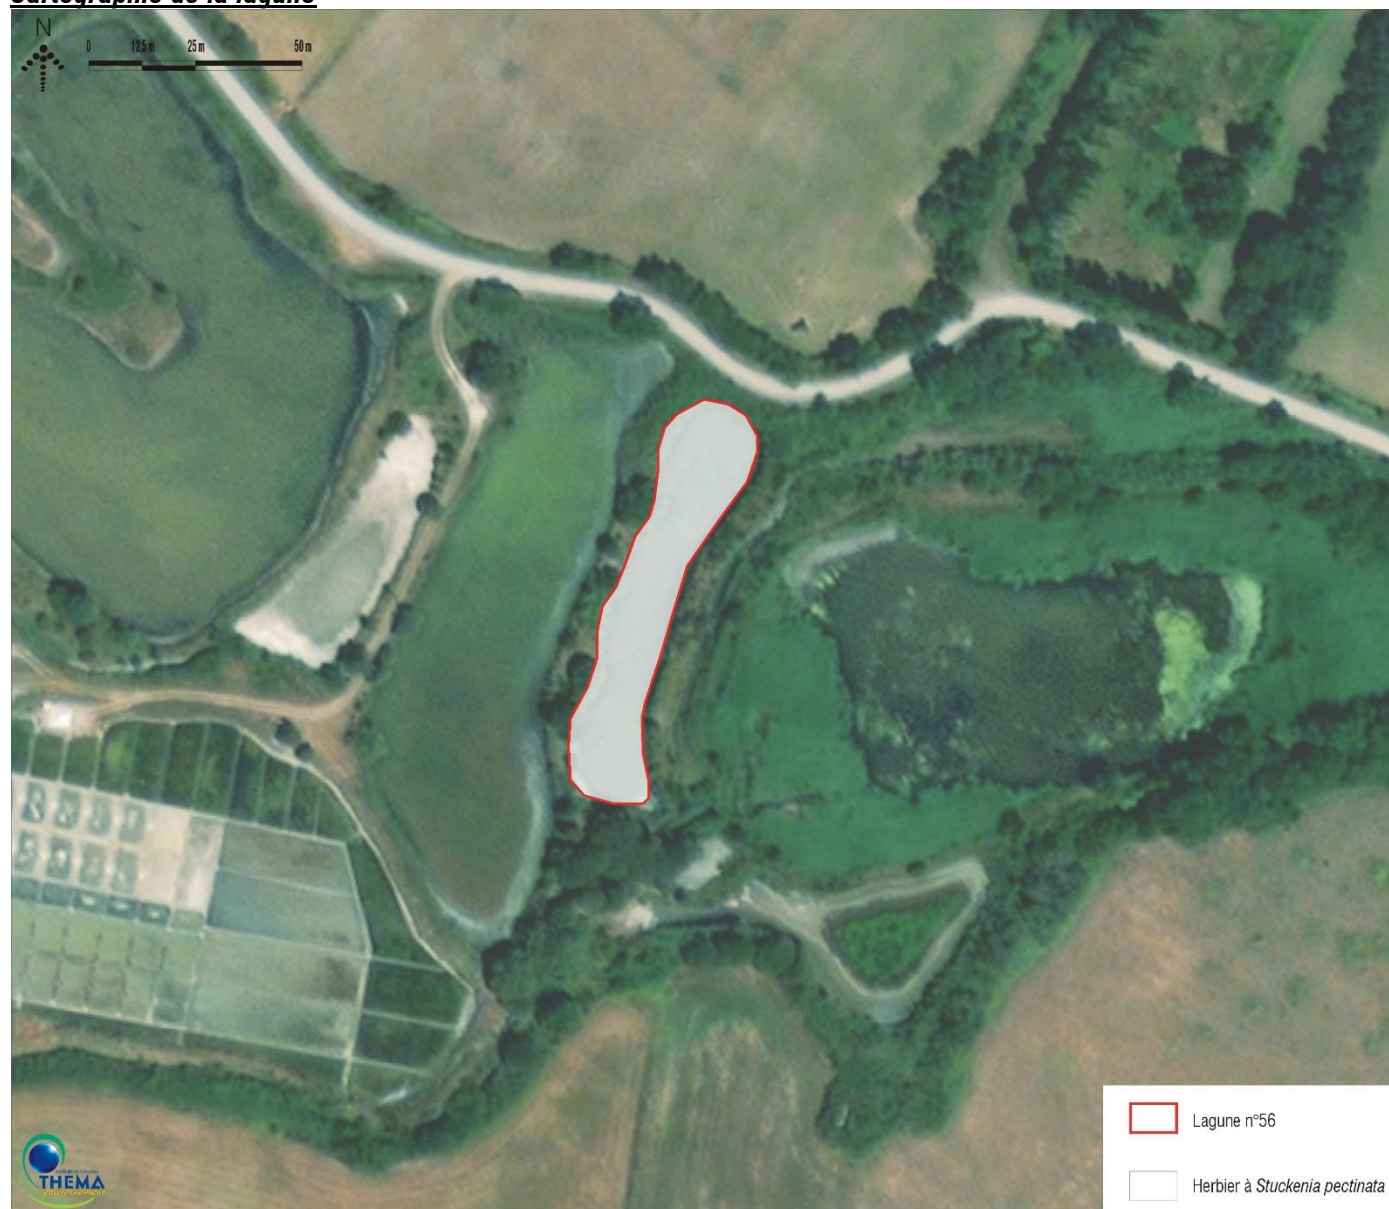
### **Cartographie de la lagune**

Les résultats de l'année 2021 suggèrent une évolution de l'occupation du sol depuis l'état initial. En effet en 2016, la lagune était colonisée par un herbier à Ruppie du *Ruppion maritima* à forte densité.

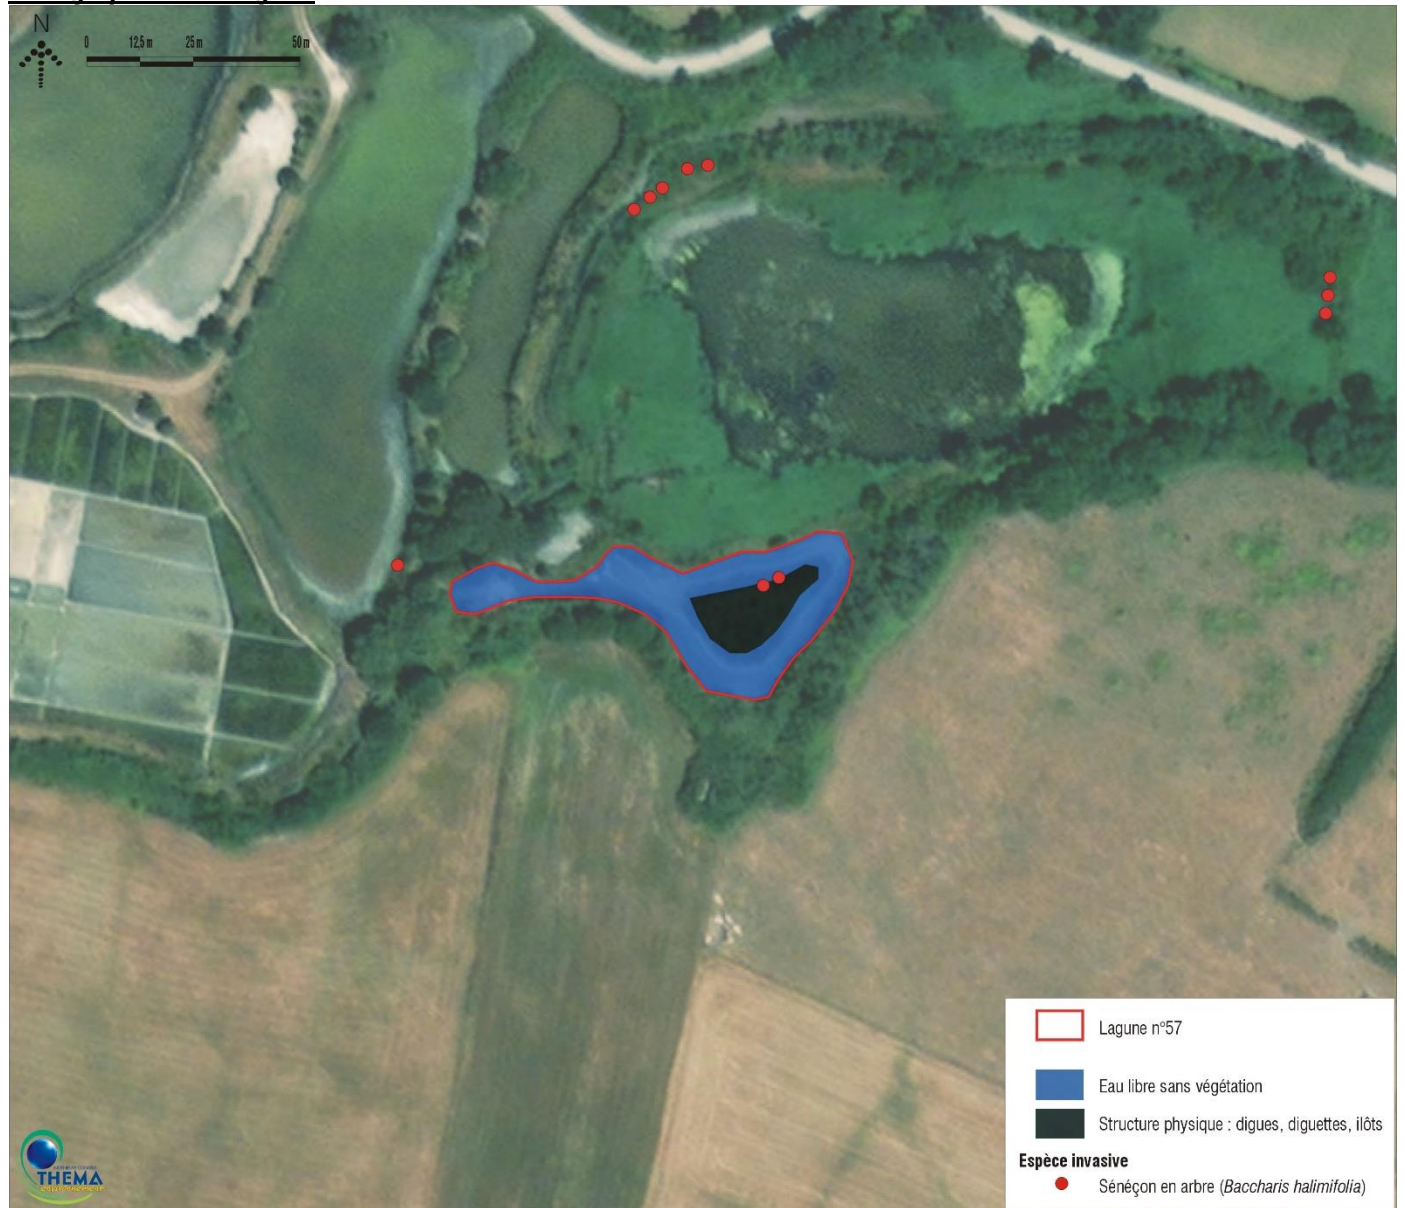
### **Cartographie de la lagune**

La cartographie de l'état initial de 2016 ne mentionne pas la présence d'herbier, les observations de 2021 ne permettent pas de conclure quand-à l'évolution du milieu.

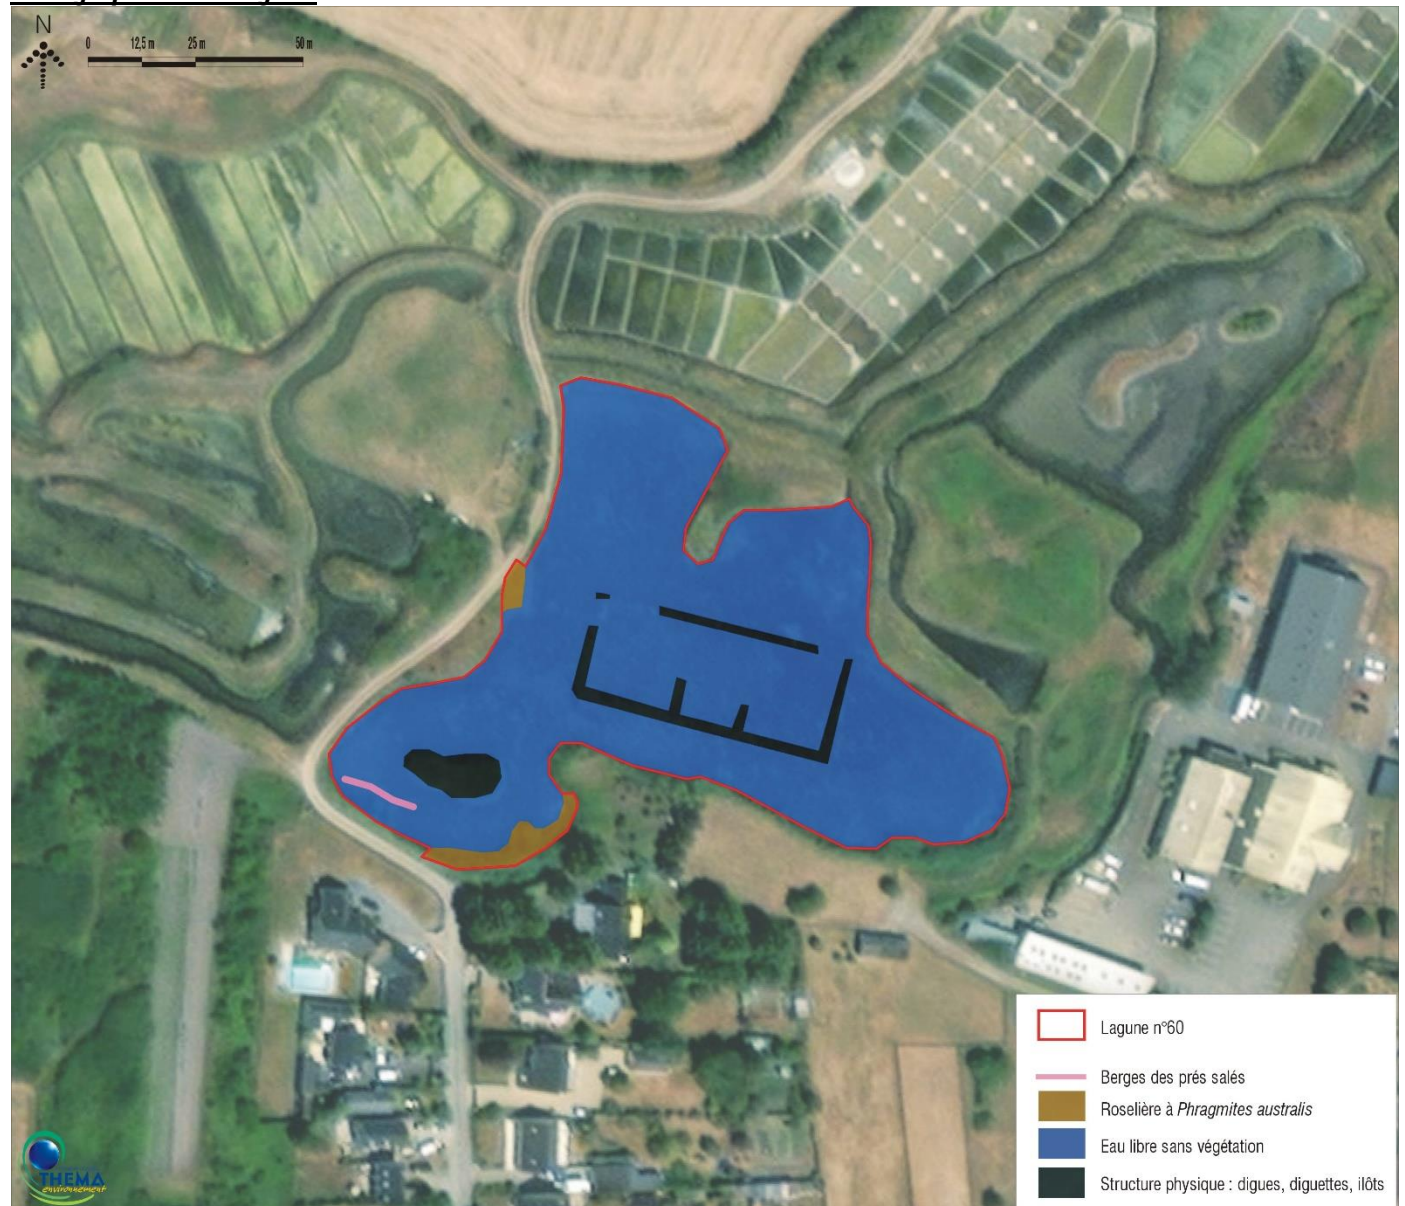
### **Cartographie de la lagune**

L'état initial de 2016 met en évidence la présence d'un herbier dense de Ruppie et une eutrophisation du milieu. Les résultats de 2021 montrent un niveau d'eutrophisation relativement faible mais une quasi disparition de l'herbier à Ruppie.

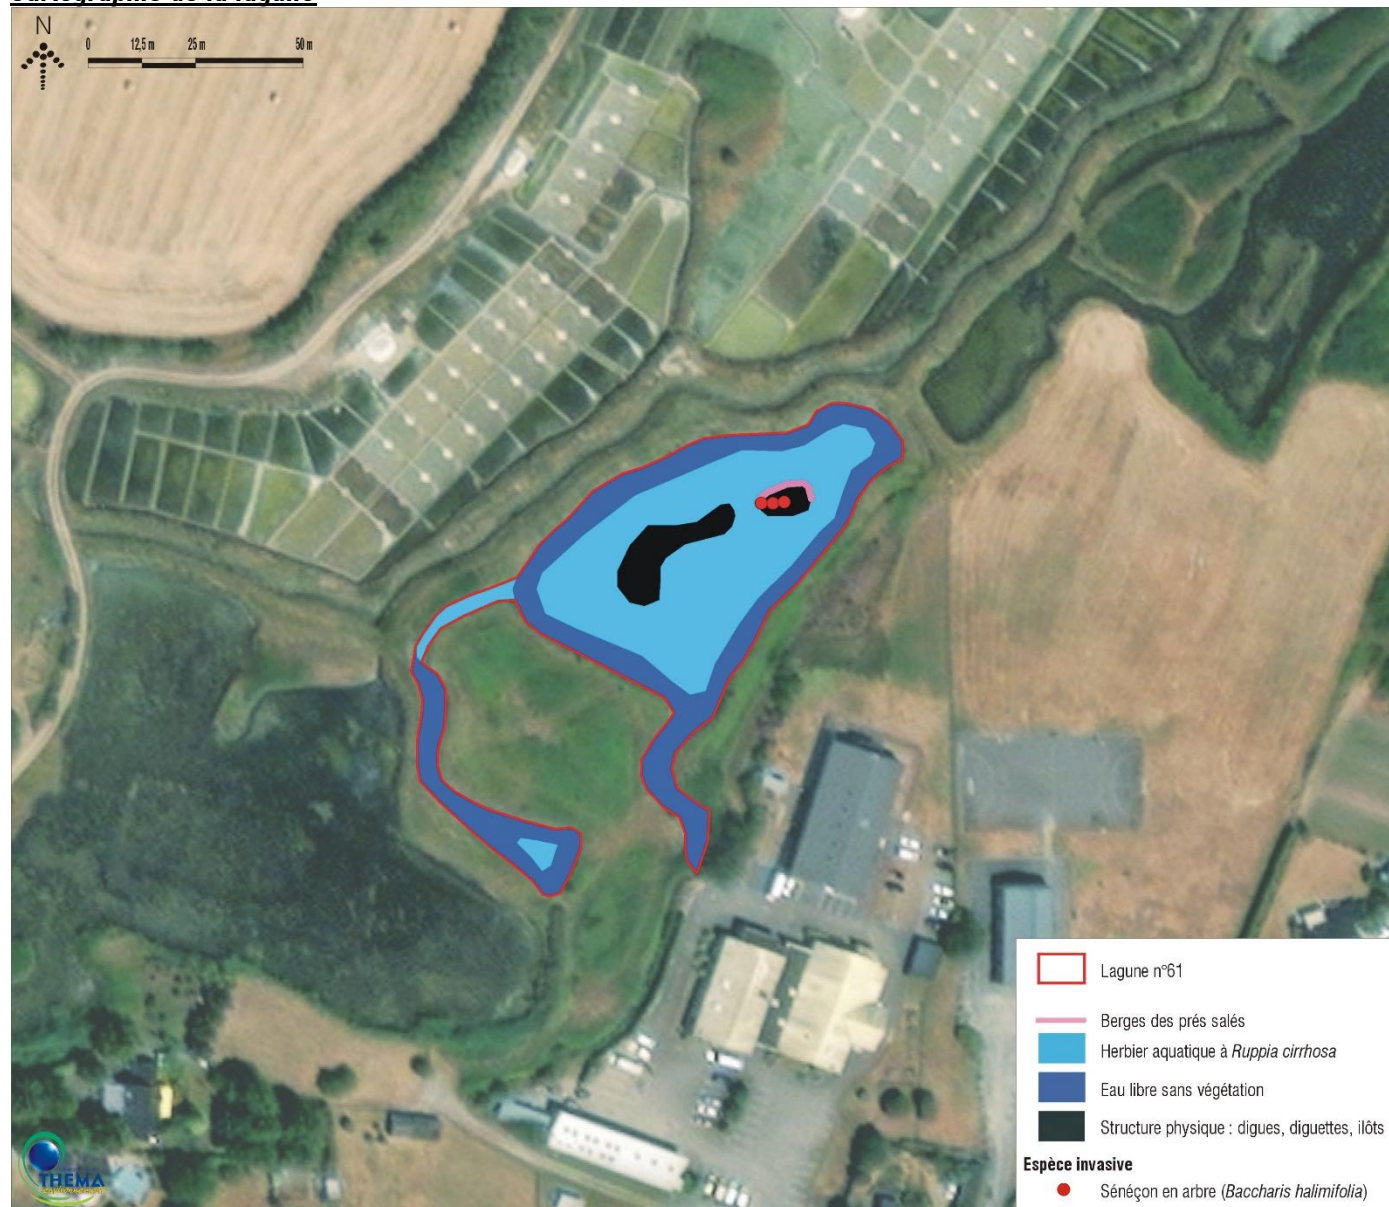
### **Cartographie de la lagune**

Les résultats de l'année 2021 ne montrent pas d'évolution stricte de l'occupation du sol depuis l'état initial. En effet en 2016, un herbier à Ruppie de densité forte était déjà présent au sein de la lagune. Une légère diminution de la densité d'herbier est tout de même à noter, le recouvrement actuel étant inférieur à 50 %.

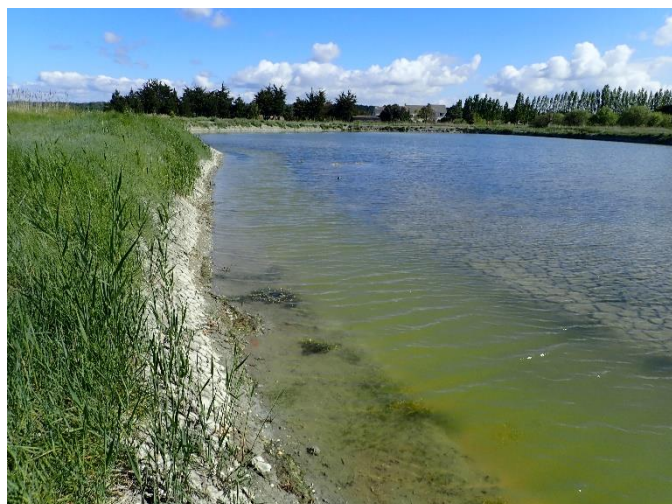
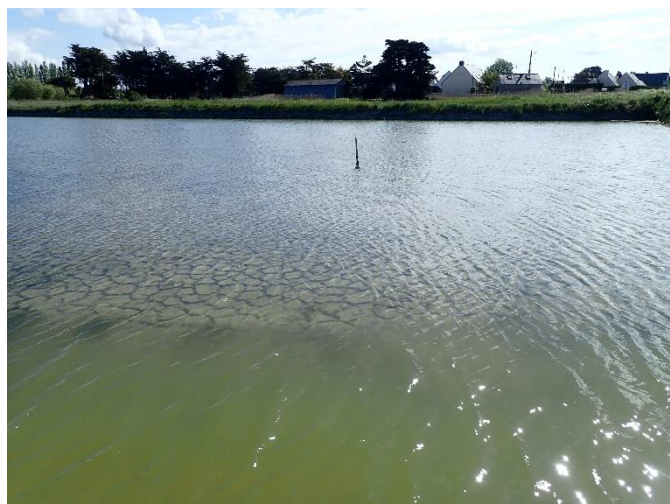
Structure et fonctionnement de la lagune	
Surface de la lagune	6 061 m <sup>2</sup>
Typologie Corine Biotope	11.41 : Groupement marin à <i>Ruppia maritima</i>
Structure physique	Pas de structures particulières
Berges	Artificialisation de la berge
Enfrichement	Pas enfrichée
Tapis d'algues	Peu ou pas présent

L'état des lieux de 2016 ne mentionne pas la présence d'herbier au sein de la lagune, l'état de conservation a donc évolué favorablement avec l'apparition d'un herbier dominé par la *Ruppia spiralee*.

**Travaux réalisés :** Débroussaillage des ligneux.

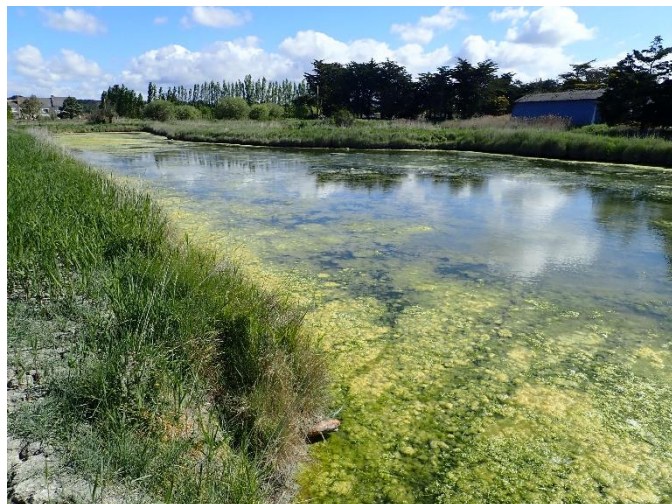
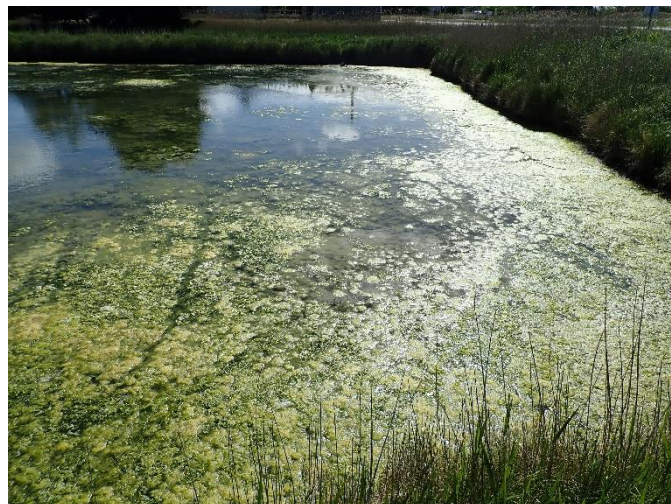
## Lagune 63

Structure et fonctionnement de la lagune	
Surface de la lagune	2 356 m <sup>2</sup>
Typologie Corine Biotope	11.41 : Groupement marin à <i>Ruppia maritima</i>
Structure physique	Pas de structures particulières, un peu remembrées
Berges	Peu ou pas d'espèces halophiles, larges interruptions de la végétation
Enrichissement	Peu enrichie
Tapis d'algues	Recouvrement majoritaire

Les facteurs de dégradation induisent un état de conservation mauvais pour la lagune, correspondant à une note globale de 60.

L'état des lieux de 2016 ne mentionne pas la présence d'herbier au sein de la lagune, l'état de conservation a donc évolué en faveur d'un herbier à *Ruppia spiralee*, toutefois l'eutrophisation du milieu constitue un facteur de dégradation important pouvant menacer l'équilibre de la lagune.

**Travaux réalisés :** Débroussaillage de ligneux.

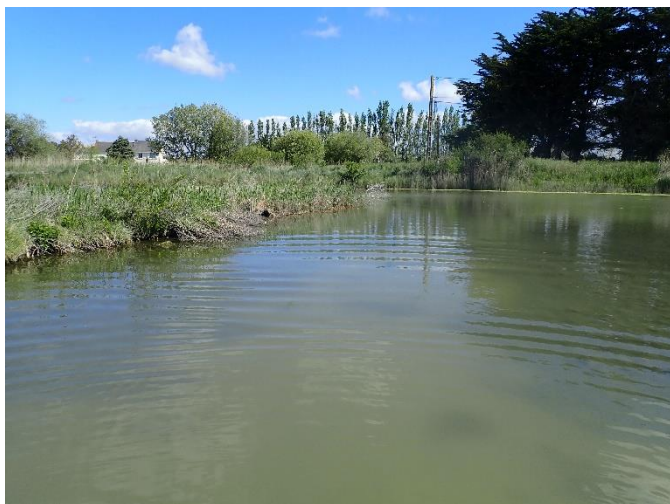
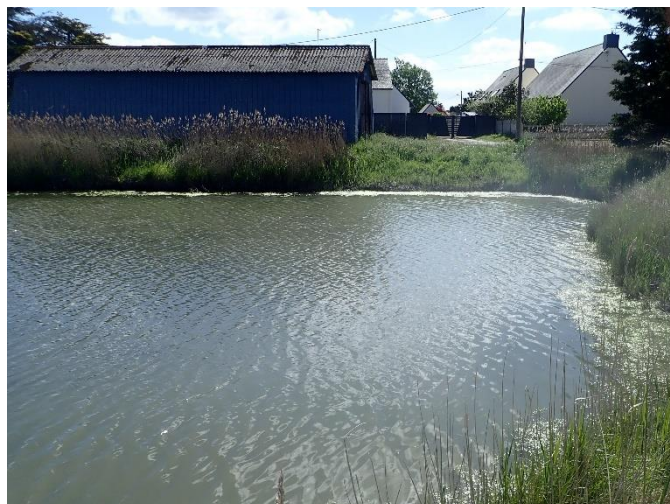
Structure et fonctionnement de la lagune	
<b>Surface de la lagune</b>	3 132 m <sup>2</sup>
<b>Typologie Corine</b> <b>Biotope</b>	21.1 : Eaux saumâtres ou salées sans végétation
<b>Structure physique</b>	Diguette, îlots ou autres
<b>Berges</b>	Peu ou pas d'espèces halophiles, larges interruptions de la végétation
<b>Enfrichement</b>	Pas enfrichée
<b>Tapis d'algues</b>	Recouvrement par endroits

L'état initial de 2016 met en évidence la présence d'un herbier de Ruppie à faible densité. Les résultats de 2021 indiquent une dégradation du milieu avec la disparition de cet herbier à Ruppie. L'eutrophie du milieu semble quant à elle relativement stable.

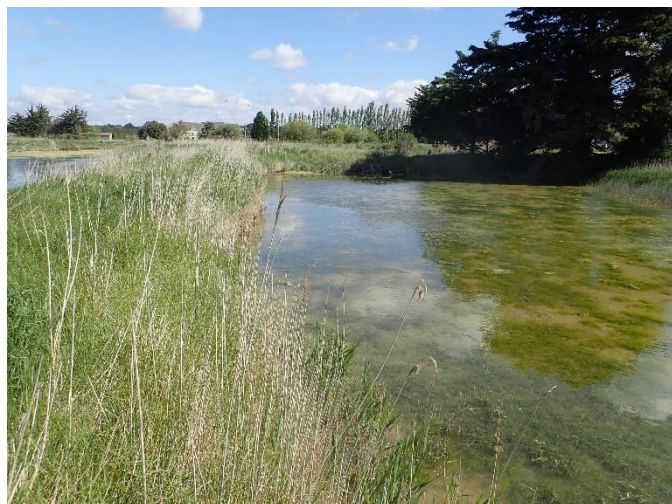
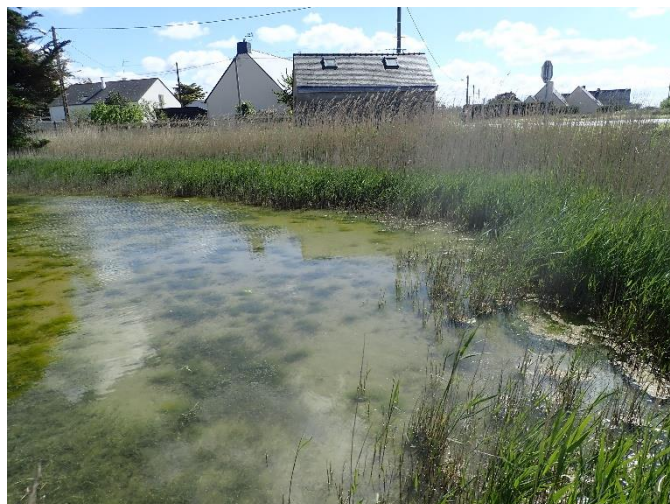
Structure et fonctionnement de la lagune	
<b>Surface de la lagune</b>	434 m <sup>2</sup>
<b>Typologie Corine Biotope</b>	11.41 : Groupement marin à <i>Ruppia maritima</i>
<b>Structure physique</b>	Pas de structure particulière, un peu remembrée
<b>Berges</b>	Peu ou pas d'espèces halophiles, larges interruptions de la végétation
<b>Enfrichement</b>	Enfrichée
<b>Tapis d'algues</b>	Recouvrement par endroits, par un tapis d'algues épais

L'état initial de 2016 fait état de la présence d'un herbier à *Ruppia* de moyenne densité au sein de la lagune. Les résultats de l'année 2021 ne montrent pas d'évolution de l'occupation du sol, certains facteurs de dégradation, notamment l'eutrophie, étaient déjà mentionnés en 2016.

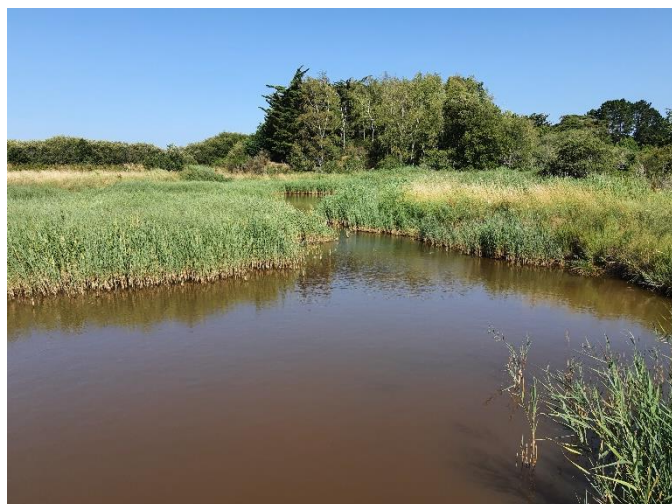
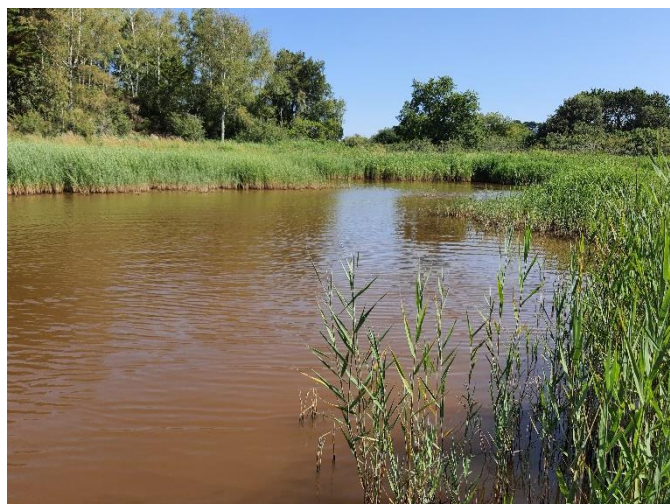
Structure et fonctionnement de la lagune	
<b>Surface de la lagune</b>	3 860 m <sup>2</sup>
<b>Typologie Corine Biotope</b>	22.42 : Végétations enracinées immergées
<b>Structure physique</b>	Pas de structures particulières, un peu remembrées
<b>Berges</b>	Peu ou pas d'espèces halophiles, larges interruptions de la végétation
<b>Enrichement</b>	Enrichée
<b>Tapis d'algues</b>	Absent

L'état initial de 2016 ne mentionnait pas la présence d'herbier au sein de la lagune, qui présentait par ailleurs le même enrichissement par les roseaux. Le *Potametum pectinati* affectionnant les eaux stagnantes, cette association observée avec un faible recouvrement en 2021 semble pouvoir se développer de façon pérenne dans la lagune.

**Travaux réalisés :** Arrachage de Baccharis.

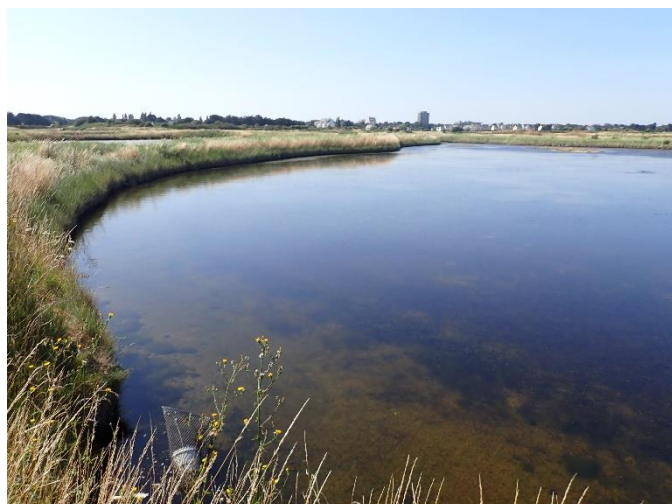
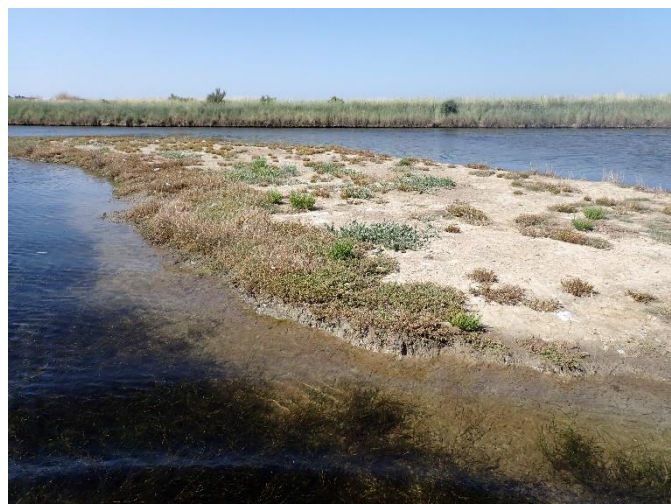
## Lagune 67

Structure et fonctionnement de la lagune	
Surface de la lagune	6 146 m <sup>2</sup>
Typologie Corine Biotope	11.41 : Groupement marin à <i>Ruppia maritima</i>
Structure physique	Diguette, îlots ou autres
Berges	Peu ou pas d'espèces halophiles, larges interruptions de la végétation
Enfrichement	Enfrichée
Tapis d'algues	Recouvrement par endroits

L'état initial de 2016 ne mentionne pas la présence d'herbier au sein du bassin, on note donc une amélioration de l'état de conservation de la lagune, un herbier à *Ruppia* étant désormais présent avec une forte densité.

**Travaux réalisés :** Arrachage de Baccharis, rayage de bassin.

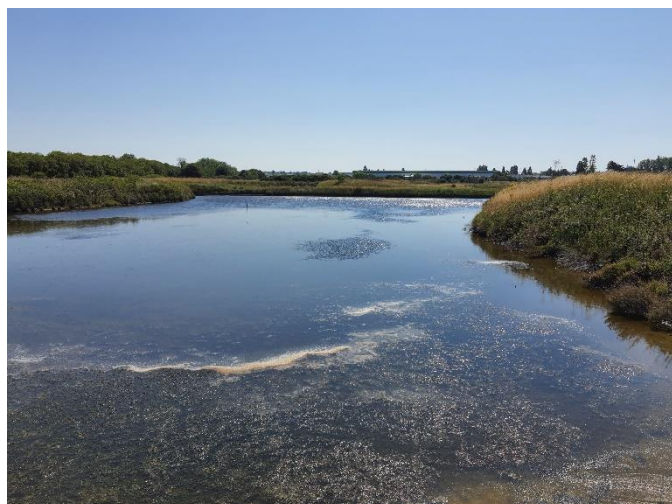
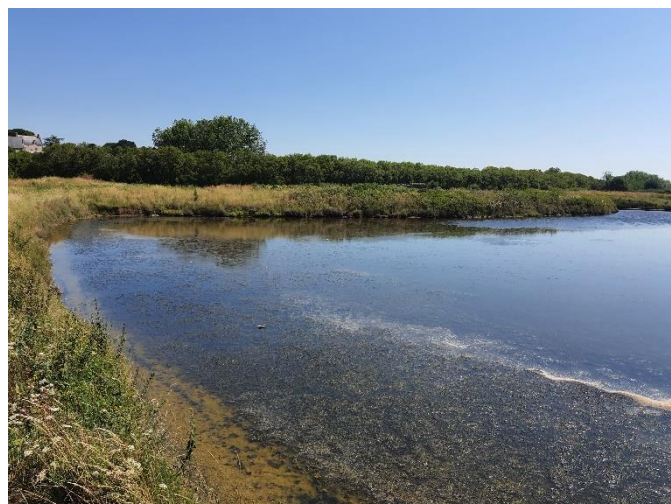
## Lagune 68

Structure et fonctionnement de la lagune	
Surface de la lagune	10 745 m <sup>2</sup>
Typologie Corine Biotope	11.41 : Groupement marin à <i>Ruppia maritima</i>
Structure physique	Pas de structures particulières, un peu remembrées
Berges	Quelques espèces halophiles, pérennes et annuelles, avec interruption de la végétation
Enrichissement	Peu ou pas enrichie
Tapis d'algues	Absent

L'état initial de 2016 ne mentionne pas la présence d'herbier lagunaire. Les résultats de 2021 suggèrent donc une évolution de l'occupation du sol traduisant une amélioration de l'état de conservation global de la lagune.

**Travaux réalisés :** Arrachage de Baccharis.

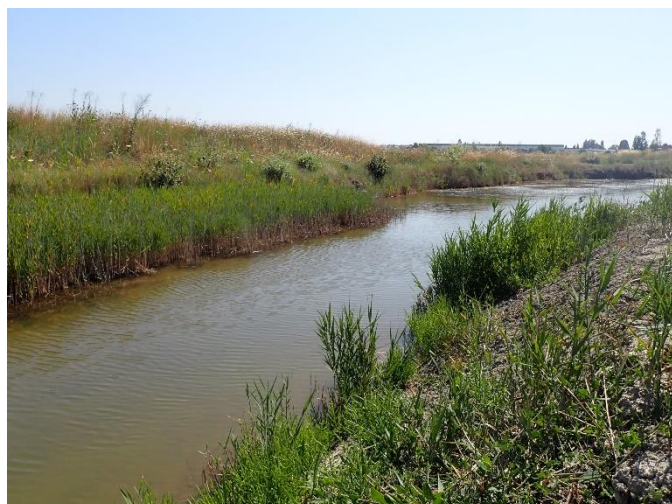
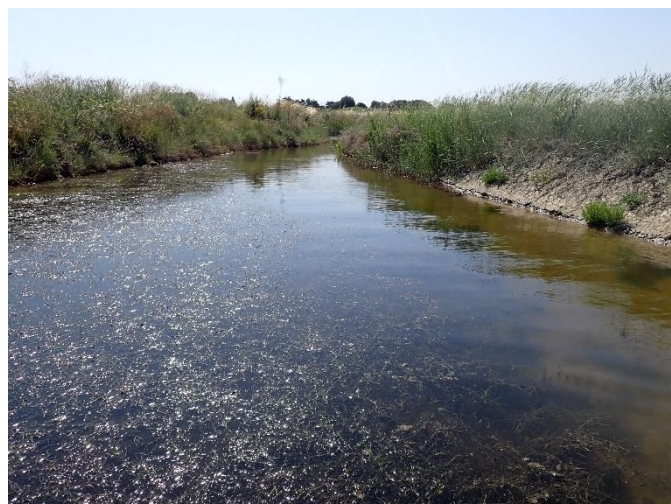
## Lagune 69

Structure et fonctionnement de la lagune	
Surface de la lagune	697 m <sup>2</sup>
Typologie Corine Biotope	11.41 : Groupement marin à <i>Ruppia maritima</i>
Structure physique	Pas de structures particulières, un peu remembrées
Berges	Beaucoup d'espèces halophiles, plutôt pérennes, tout le long des berges
Enfrichement	Enfrichée
Tapis d'algues	Absent

Les résultats de l'année 2021 après les travaux montrent une évolution de l'occupation du sol avec l'apparition d'un herbier à *Ruppia* absent lors de l'état des lieux de 2016.

**Travaux réalisés :** Arrachage de Baccharis, décapage.

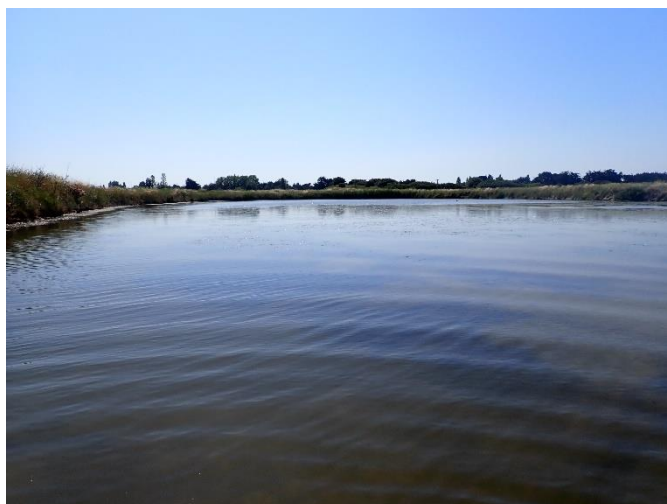
## Lagune 70

Structure et fonctionnement de la lagune	
Surface de la lagune	4 428 m <sup>2</sup>
Typologie Corine Biotope	11.41 : Groupement marin à <i>Ruppia maritima</i>
Structure physique	Pas de structures particulières, un peu remembrées
Berges	Quelques espèces halophiles, pérennes et annuelles, avec interruption de la végétation
Enrichissement	Peu enrichée
Tapis d'algues	Absent

Les résultats de l'année 2021 après les travaux montrent une évolution de l'occupation du sol avec l'apparition d'un herbier à Ruppia absent lors de l'état des lieux de 2016.

**Travaux réalisés :** Arrachage de Baccharis, rayage de bassin, renfort de talus.

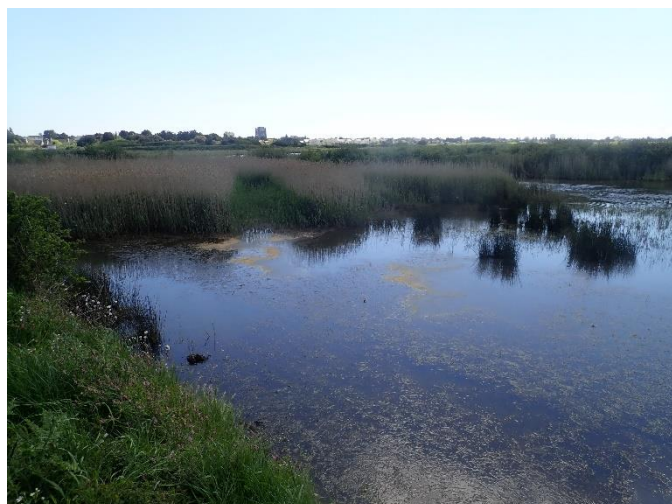
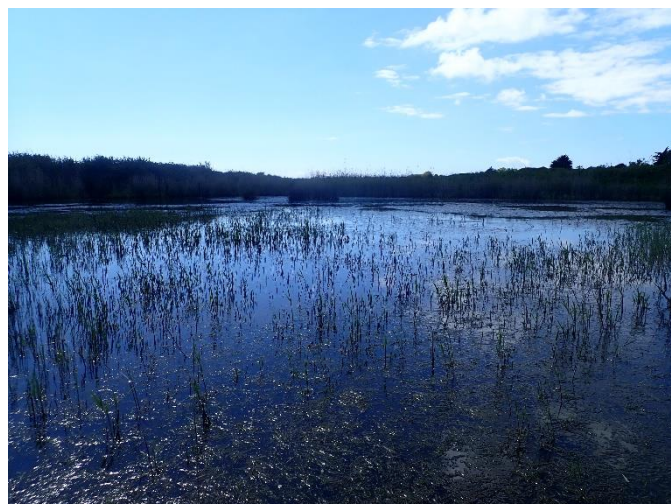
## Lagune 71

Structure et fonctionnement de la lagune	
<b>Surface de la lagune</b>	3 324 m <sup>2</sup>
<b>Typologie Corine</b> <b>Biotope</b>	22.42 : Végétations enracinées immergées
<b>Structure physique</b>	Pas de structures particulières, un peu remembrées
<b>Berges</b>	Peu ou pas d'espèces halophiles, larges interruptions de la végétation
<b>Enrichissement</b>	Très enrichée
<b>Tapis d'algues</b>	Peu ou pas présent

Les résultats de l'année 2021 suggèrent une évolution de l'occupation du sol depuis l'état initial. En effet en 2016, la lagune était colonisée par un herbier à Ruppie du *Ruppion maritimae* à forte densité.

**Travaux réalisés :** Arrachage de Baccharis.
