## ÉVALUATION DE L'IMPACT DES TRAVAUX SUR LES HERBIERS AQUATIQUES LAGUNAIRES (44)

Janvier 2022

## Evaluation de l'impact des travaux sur les herbiers aquatiques lagunaires

A20.035A  
Suivi 2021

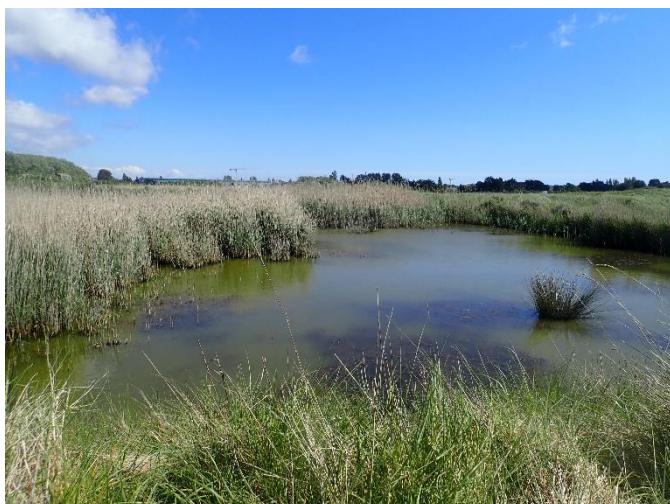
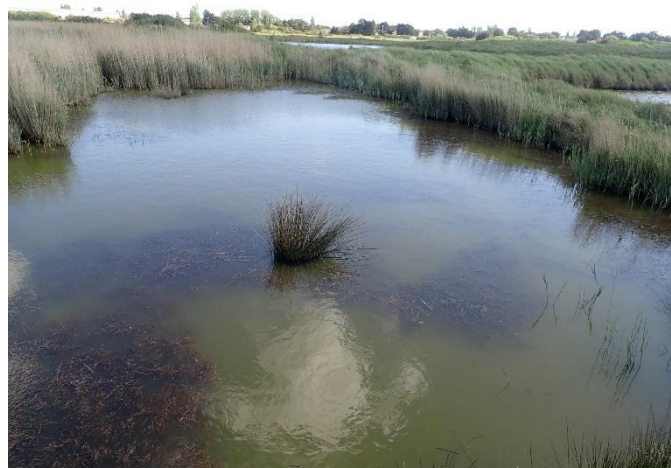
## Lagune 72

Structure et fonctionnement de la lagune	
Surface de la lagune	562 m <sup>2</sup>
Typologie Corine Biotope	22.42 : Végétations enracinées immergées
Structure physique	Pas de structures particulières, un peu remembrées
Berges	Peu ou pas d'espèces halophiles, larges interruptions de la végétation
Enrichissement	Très enrichée
Tapis d'algues	Absent

La lagune 72 n'apparaissant pas dans la cartographie de l'état initial de 2016, il n'est pas possible de conclure quant à une éventuelle évolution de l'occupation de sol.

**Travaux réalisés :** Arrachage de Baccharis.

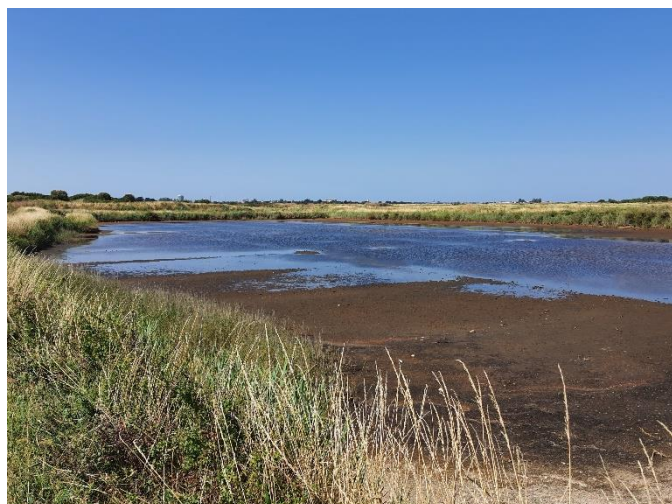
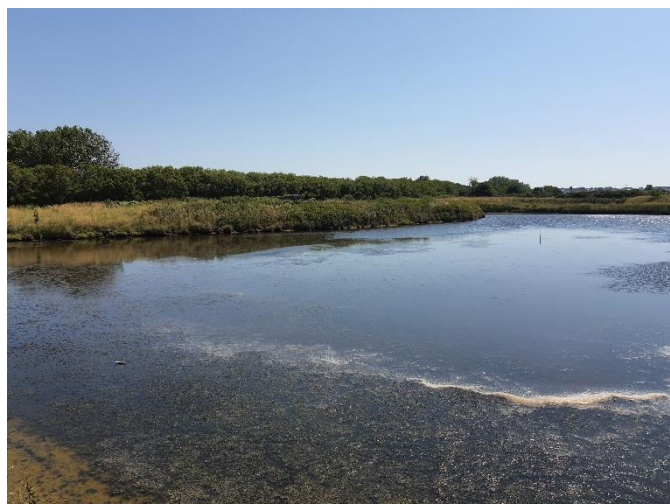
## Lagune 73

Structure et fonctionnement de la lagune	
Surface de la lagune	13 451 m <sup>2</sup>
Typologie Corine Biotope	11.41 : Groupement marin à <i>Ruppia maritima</i>
Structure physique	Pas de structures particulières, un peu remembrées
Berges	Quelques espèces halophiles, pérennes et annuelles, avec interruption de la végétation
Enfrichement	Peu ou pas enfrichée
Tapis d'algues	Peu ou pas présent

Les résultats de l'année 2021 ne montrent pas d'évolution stricte de l'occupation du sol depuis l'état initial. En effet en 2016, un herbier à Ruppie de densité moyenne était présent au sein de la lagune. Une augmentation du recouvrement est à noter en 2021.

**Travaux réalisés :** Arrachage de Baccharis.

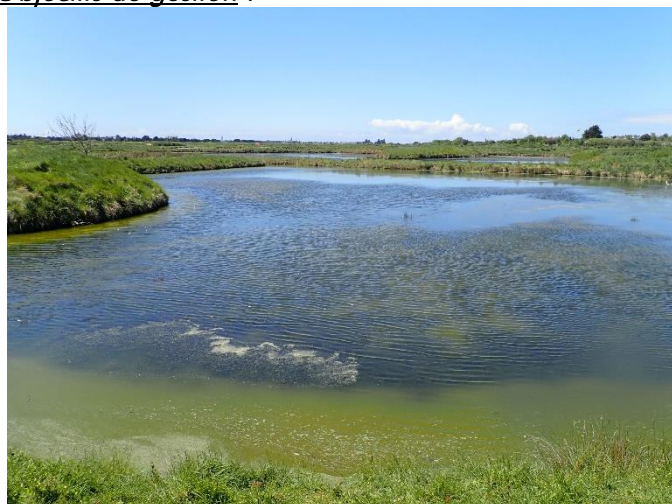
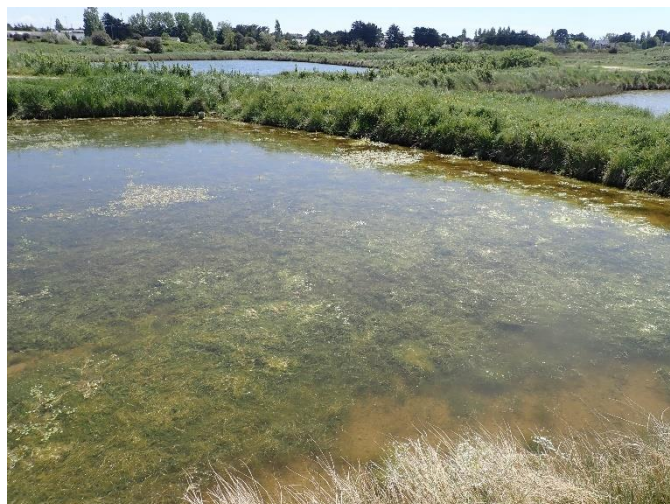
## Lagune 74

Structure et fonctionnement de la lagune		
<b>Surface de la lagune</b>	4 371 m <sup>2</sup>	
<b>Typologie Corine Biotope</b>	11.41 : Groupement marin à <i>Ruppia maritima</i>	
<b>Structure physique</b>	Pas de structures particulières, un peu remembrées	
<b>Berges</b>	Peu ou pas d'espèces halophiles, larges interruptions de la végétation	
<b>Enrichissement</b>	Peu enrichie	
<b>Tapis d'algues</b>	74a : Peu présent	74 b : Par endroits, tapis d'algues épais

La comparaison avec l'état initial de 2016 ne montre pas de grand changement de l'occupation du sol, les deux bassins présentaient en effet des herbiers à Ruppie de forte (74a) et moyenne (74b) densité. Quelques touffes de joncs notées en 74a en 2016 sont toujours présentes en 2021.

**Travaux réalisés :** Arrachage de Baccharis.

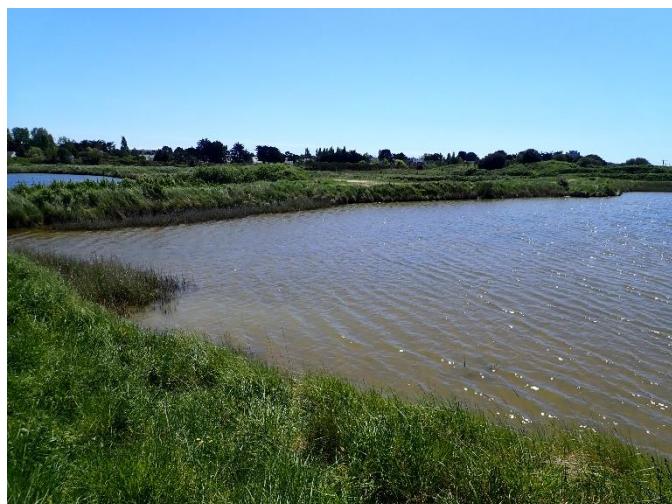
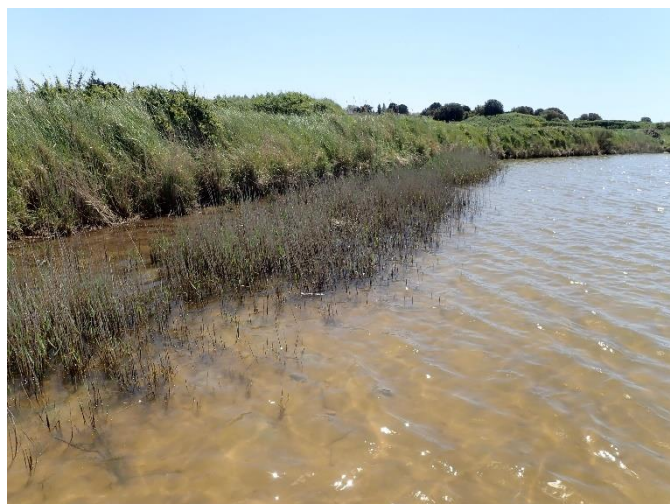
## Lagune 75

Structure et fonctionnement de la lagune	
<b>Surface de la lagune</b>	5 423 m <sup>2</sup>
<b>Typologie Corine</b> <b>Biotope</b>	23.12 : Tapis algal de Charophyte
<b>Structure physique</b>	Pas de structures particulières, un peu remembrées
<b>Berges</b>	Peu ou pas d'espèces halophiles, larges interruptions de la végétation
<b>Enrichissement</b>	Enrichiee
<b>Tapis d'algues</b>	Absent

L'état initial de 2016 ne met pas en évidence d'herbier au sein de la lagune, en revanche une forte turbidité est notée au sein du bassin. La lagune présente donc une amélioration de son état de conservation avec actuellement des conditions propices au développement d'un herbier à *Ruppia maritima* accompagnée de Chara en queue de renard du *Lamprothamnetum papulosi tolypelletozum salinae*.

**Travaux réalisés :** Arrachage de Baccharis.

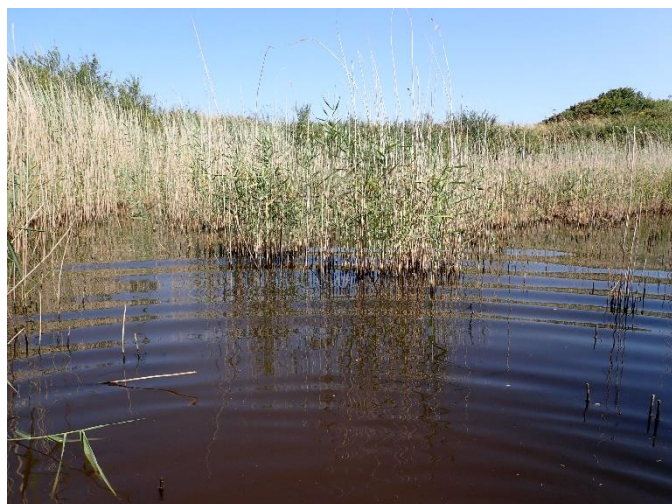
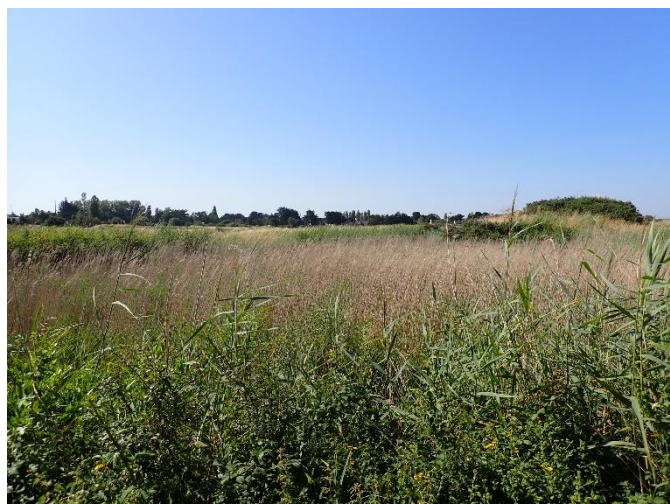
<i>Structure et fonctionnement de la lagune</i>	
<b>Surface de la lagune</b>	1 677 m <sup>2</sup>
<b>Structure physique</b>	Pas de structures particulières, un peu remembrées
<b>Berges</b>	Beaucoup d'espèces halophiles pérennes, tout le long des berges
<b>Enrichissement</b>	Très enrichie
<b>Tapis d'algues</b>	Absent

Les résultats de l'année 2021 ne montrent pas d'évolution stricte de l'occupation du sol en comparaison avec l'état initial de 2016 : aucun herbier lagunaire n'était noté en 2016 et l'enfrichement de la lagune était tout aussi important.

**Travaux réalisés :** Arrachage de Baccharis.

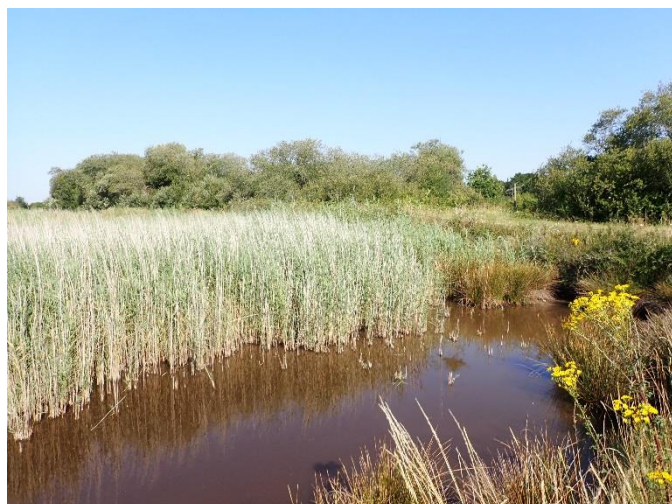
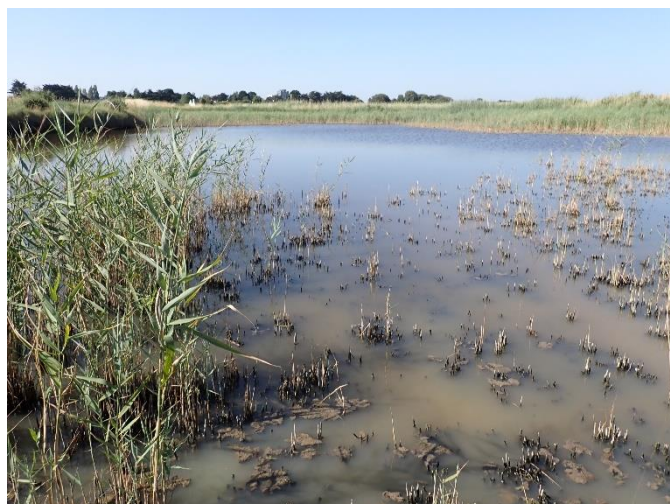
Structure et fonctionnement de la lagune	
Surface de la lagune	4 190 m <sup>2</sup>
Typologie Corine Biotope	11.41 : Groupement marin à <i>Ruppia maritima</i>
Structure physique	Pas de structures particulières, un peu remembrées
Berges	Beaucoup d'espèces halophiles pérennes, tout le long des berges
Enrichissement	Très enrichée
Tapis d'algues	Recouvrement par endroits

L'absence de structures physiques, l'isolement du réseau salé, l'enfrichement et l'eutrophisation sont autant de facteurs de dégradation de l'état de conservation jugé mauvais pour la lagune et correspondant à une note globale de 58.

Les résultats de l'année 2021 suggèrent une évolution de l'occupation du sol au centre de la lagune en comparaison avec l'état initial de 2016 au cours duquel aucun herbier lagunaire n'était présent.

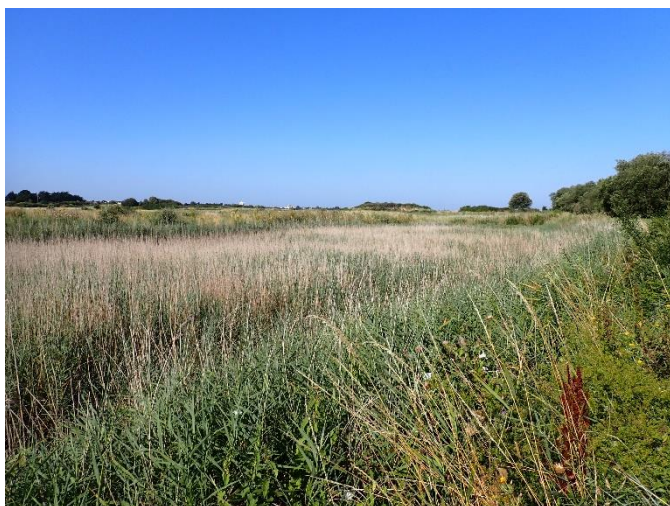
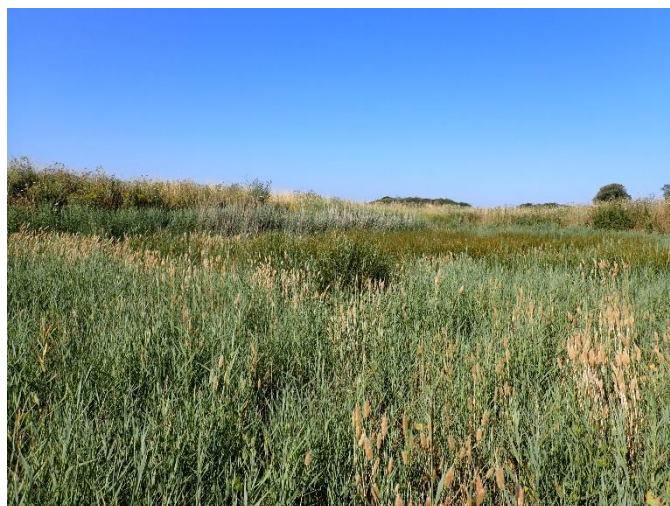
## Lagune 78

<i>Structure et fonctionnement de la lagune</i>	
<b>Surface de la lagune</b>	2 341 m <sup>2</sup>
<b>Structure physique</b>	Pas de structures particulières, un peu remembrées
<b>Berges</b>	Beaucoup d'espèces halophiles pérennes, tout le long des berges
<b>Enrichissement</b>	Très enrichée
<b>Tapis d'algues</b>	Peu ou pas présent

Des roselières à *Phragmites australis* ainsi que des groupements à *Juncus maritimus*, *Polypogon monspelianus* et *Atriplex prostrata* ont colonisé la quasi intégralité de la lagune, ces formations traduisant un enrichissement très important.

Les résultats de l'année 2021 ne montrent pas d'évolution de l'occupation du sol en comparaison avec l'état initial de 2016 : aucun herbier lagunaire n'était noté en 2016 et l'enrichissement de la lagune était tout aussi important.

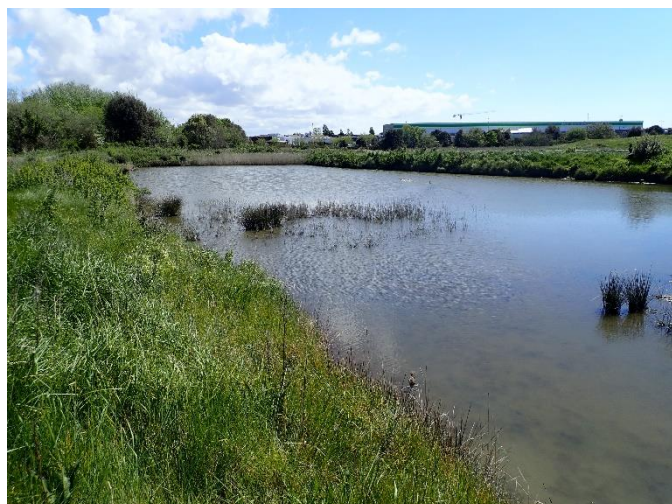
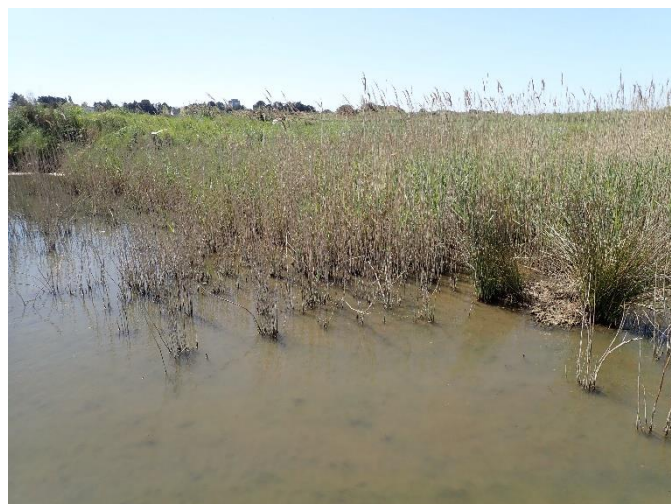
## Lagune 79

Structure et fonctionnement de la lagune	
<b>Surface de la lagune</b>	1 727 m <sup>2</sup>
<b>Typologie Corine Biotope</b>	11.41 : Groupement marin à <i>Ruppia maritima</i>  22.42 : Végétations enracinées immergées
<b>Structure physique</b>	Pas de structures particulières, un peu remembrées
<b>Berges</b>	Peu ou pas d'espèces halophiles, larges interruptions de la végétation
<b>Enrichissement</b>	Enrichiee
<b>Tapis d'algues</b>	Peu ou pas présent

L'état initial mentionnait déjà en 2016 la présence d'un herbier à *Ruppia cirrhosa*, de même, des roselières étaient présentes au sein de la lagune. Le *Potametum pectinati* affectionnant les eaux stagnantes, les travaux de pose d'ouvrage hydraulique affecteront possiblement la pérennité de cette association.

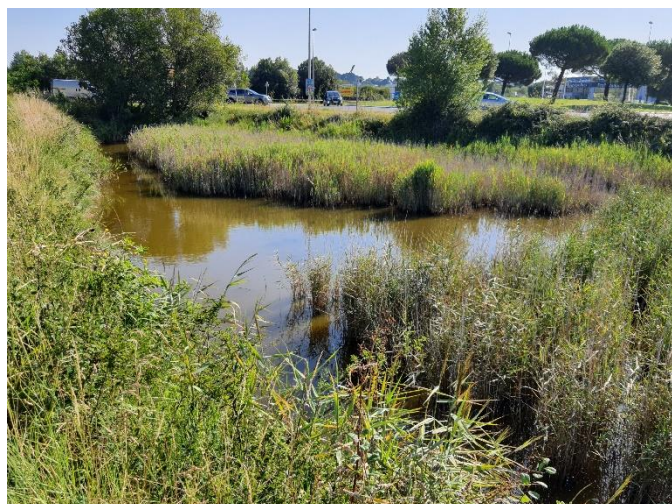
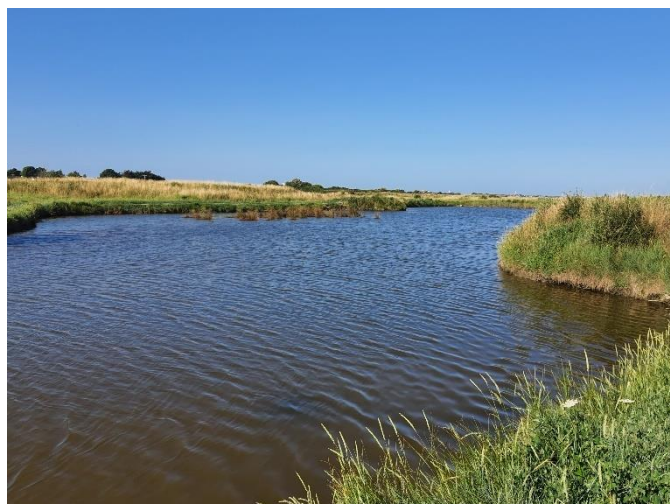
## Lagune 80

Structure et fonctionnement de la lagune	
<b>Surface de la lagune</b>	5 917 m <sup>2</sup>
<b>Typologie Corine Biotope</b>	11.41 : Groupement marin à <i>Ruppia maritima</i>
<b>Structure physique</b>	Pas de structures particulières, un peu remembrées
<b>Berges</b>	Peu ou pas d'espèces halophiles, larges interruptions de la végétation
<b>Enfrichement</b>	Enfrichée
<b>Tapis d'algues</b>	Recouvrement par endroits, par un tapis d'algues épais

L'absence de structures physiques, l'isolement du réseau salé, l'enfrichement et l'eutrophisation sont autant de facteurs de dégradation de l'état de conservation jugé mauvais pour la lagune et correspondant à une note globale de 64.

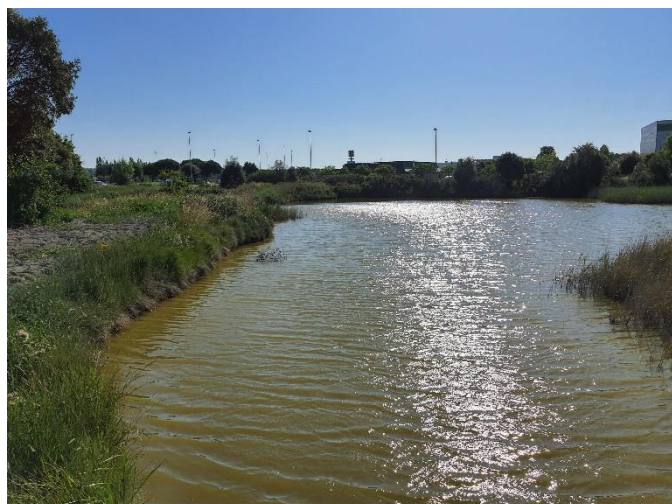
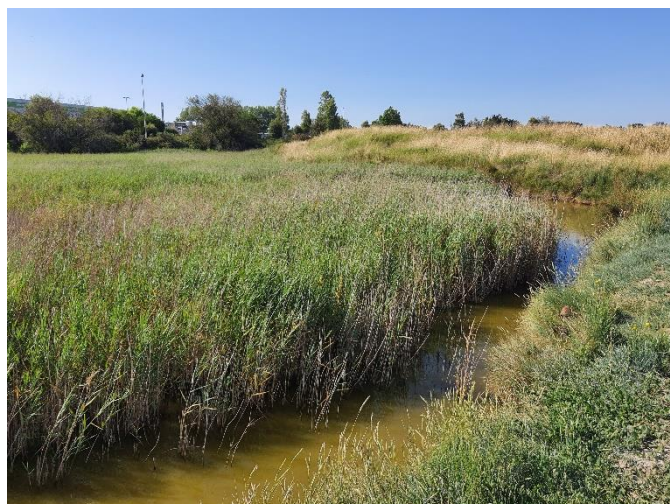
Structure et fonctionnement de la lagune	
Surface de la lagune	3 732 m <sup>2</sup>
Typologie Corine Biotope	11.41 : Groupement marin à <i>Ruppia maritima</i>
Structure physique	Pas de structures particulières, un peu remembrées
Berges	Peu ou pas d'espèces halophiles, larges interruptions de la végétation
Enrichissement	Enrichiee
Tapis d'algues	Peu ou pas présent

Les résultats de l'année 2021 ne montrent pas d'évolution stricte de l'occupation du sol en comparaison avec l'état initial de 2016 : un herbier de Ruppie de faible densité était également présent sur la moitié nord de la lagune en 2016.

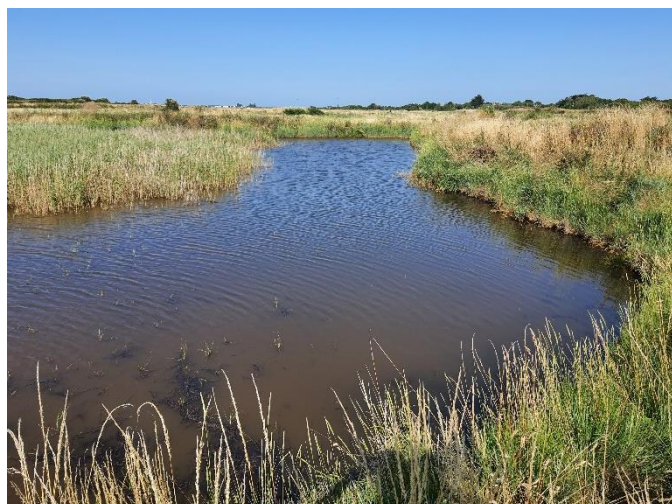
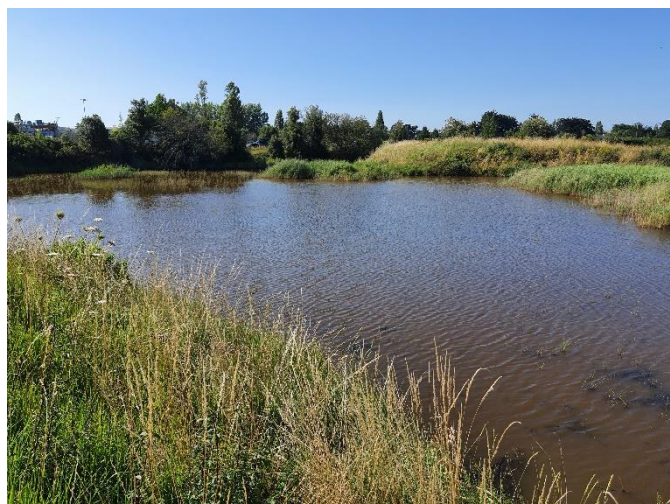
## Lagune 82

<i>Structure et fonctionnement de la lagune</i>	
<b>Surface de la lagune</b>	5 958 m <sup>2</sup>
<b>Typologie Corine</b> <b>Biotope</b>	22.42 : Végétations enracinées immergées
<b>Structure physique</b>	Pas de structures particulières, un peu remembrées
<b>Berges</b>	Peu ou pas d'espèces halophiles, larges interruptions de la végétation
<b>Enrichissement</b>	Très enrichée
<b>Tapis d'algues</b>	Peu ou pas présent

Les résultats de l'année 2021 font apparaître une évolution de l'occupation du sol depuis l'état initial. En effet en 2016, la lagune était colonisée par un herbier à Renoncule de moyenne densité.

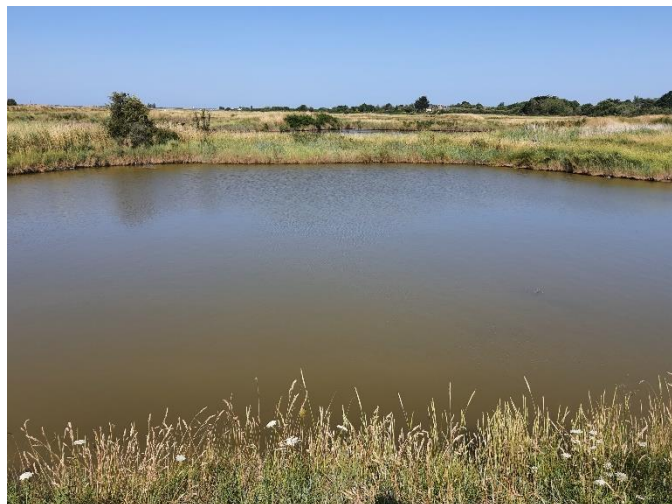
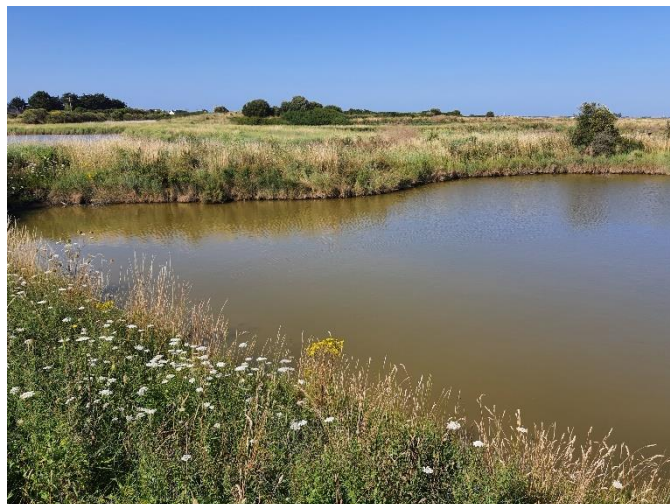
## Lagune 83

Structure et fonctionnement de la lagune	
Surface de la lagune	1 353 m <sup>2</sup>
Typologie Corine Biotope	11.41 : Groupement marin à <i>Ruppia maritima</i>
Structure physique	Pas de structures particulières, un peu remembrées
Berges	Peu ou pas d'espèces halophiles, larges interruptions de la végétation
Enrichissement	Peu enrichie
Tapis d'algues	Peu ou pas présent

Les résultats de l'année 2021 ne montrent pas d'évolution de l'occupation du sol depuis l'état initial, un herbier de Ruppie de faible densité était déjà présent en 2016.

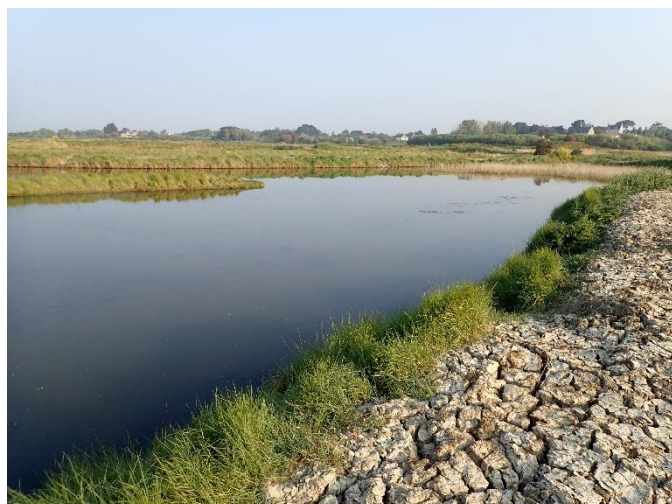
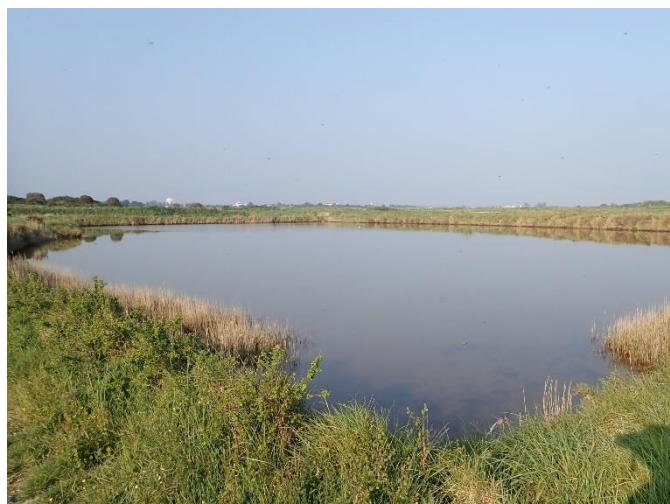
## Lagune 84

Structure et fonctionnement de la lagune	
Surface de la lagune	2 915 m <sup>2</sup>
Typologie Corine Biotope	22.42 : Végétations enracinées immergées
Structure physique	Diguette, îlots ou autres
Berges	Peu ou pas d'espèces halophiles
Enrichissement	Enrichiee
Tapis d'algues	Peu ou pas présent

Les résultats de l'année 2021 suggèrent une évolution de l'occupation du sol depuis l'état initial. En effet en 2016, la lagune était colonisée par un herbier à Ruppie du *Ruppion maritima* de faible densité.

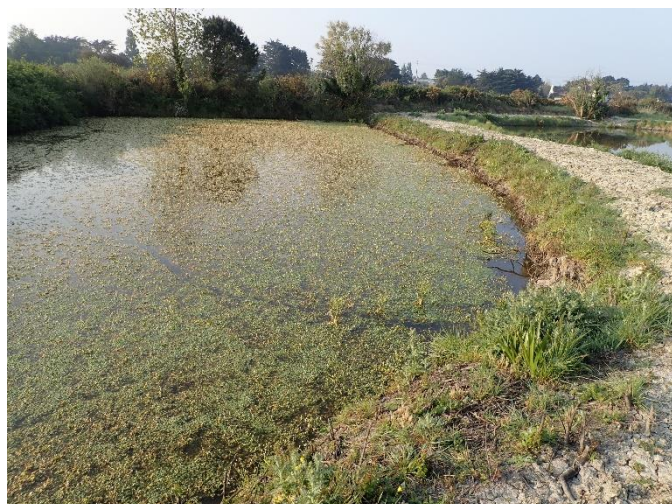
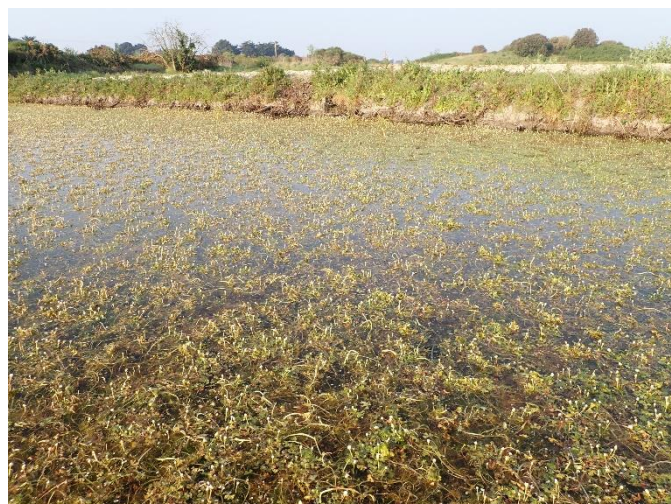
## Lagune 85

Structure et fonctionnement de la lagune	
<b>Surface de la lagune</b>	630 m <sup>2</sup>
<b>Typologie Corine</b>	23.21 : Formations immergées des eaux saumâtres ou salées
<b>Biotope</b>	
<b>Structure physique</b>	Pas de structures particulières, un peu remembrées
<b>Berges</b>	Peu ou pas d'espèces halophiles, larges interruptions de la végétation
<b>Enrichement</b>	Pas enrichie
<b>Tapis d'algues</b>	Peu ou pas présent

Les résultats de l'année 2021 ne peuvent être comparés avec l'état initial de 2016 au cours duquel la lagune n'était pas accessible.

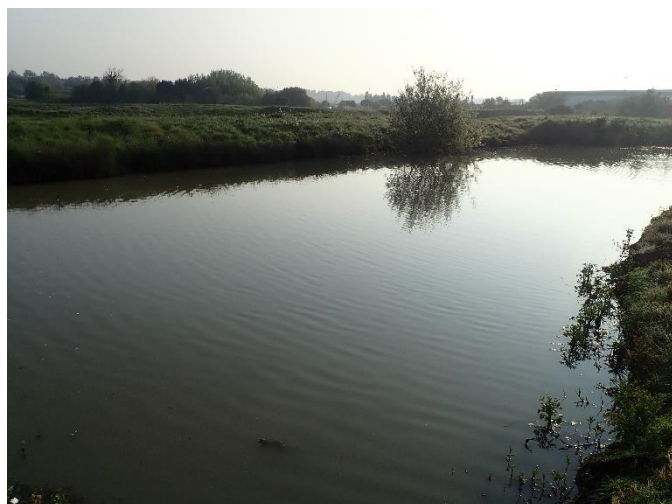
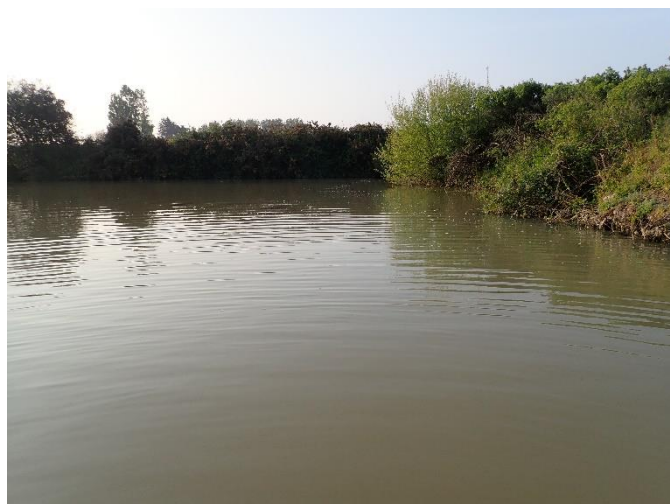
## Lagune 86

Structure et fonctionnement de la lagune	
<b>Surface de la lagune</b>	1 578 m <sup>2</sup>
<b>Typologie Corine</b> <b>Biotope</b>	23.21 : Formations immergées des eaux saumâtres ou salées
<b>Structure physique</b>	Pas de structures particulières, un peu remembrées
<b>Berges</b>	Peu ou pas d'espèces halophiles, larges interruptions de la végétation
<b>Enrichissement</b>	Peu enrichie
<b>Tapis d'algues</b>	Peu ou pas présent

Les résultats de l'année 2021 montrent une évolution de l'occupation du sol depuis l'état initial, un herbier de Ruppie de forte densité était présent en 2016.

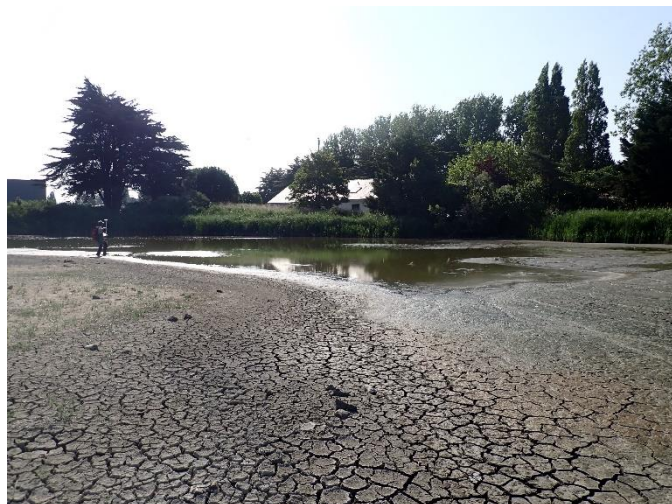
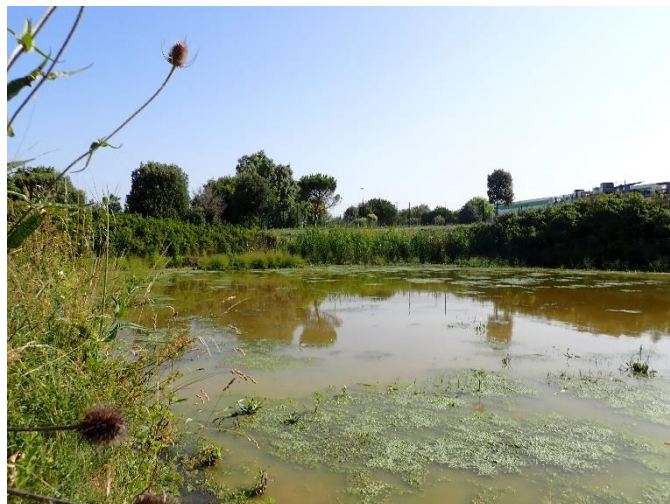
## Lagune 87

Structure et fonctionnement de la lagune	
<b>Surface de la lagune</b>	9 000 m <sup>2</sup>
<b>Typologie</b> Corine	23.21 : Formations immergées des eaux saumâtres ou salées
<b>Biotope</b>	
<b>Structure physique</b>	Pas de structures particulières, un peu remembrées
<b>Berges</b>	Pas de structures particulières, un peu remembrées
<b>Enrichissement</b>	Très enrichie
<b>Tapis d'algues</b>	Peu ou pas présent

Les résultats de l'année 2021 suggèrent une dégradation de la lagune qui présentait en 2016 un herbier de Ruppie de moyenne densité.

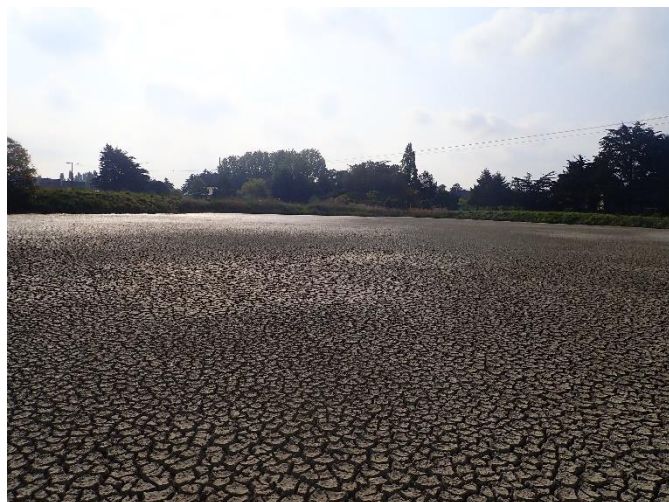
Lagune 88 – Avril 2021

<i>Structure et fonctionnement de la lagune</i>	
<b>Surface de la lagune</b>	12 579 m <sup>2</sup>
<b>Structure physique</b>	Pas de structures particulières, un peu remembrées
<b>Berges</b>	Peu ou pas d'espèces halophiles, larges interruptions de la végétation
<b>Enfrichement</b>	Peu enfrichée
<b>Tapis d'algues</b>	Peu ou pas présent

Aucun herbier n'est mentionné au sein de l'état initial de 2016 durant lequel la lagune était en eau, il n'y a donc visiblement pas d'évolution de l'occupation du sol.

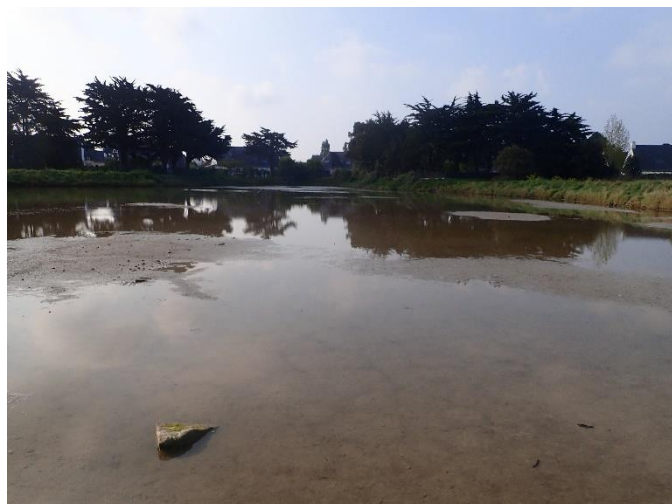
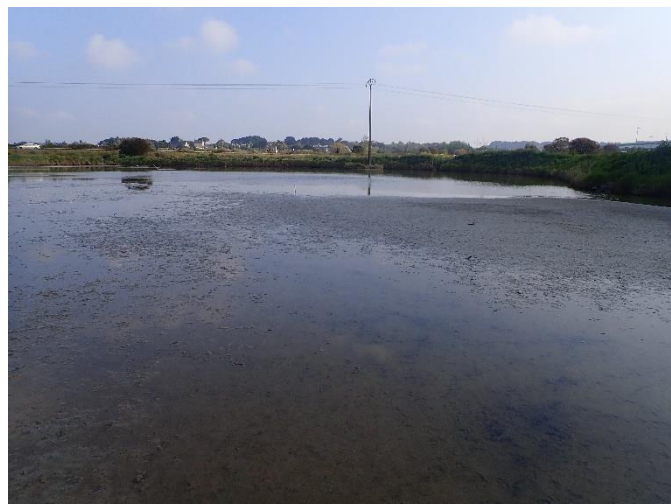
## Lagune 89

<i>Structure et fonctionnement de la lagune</i>	
<b>Surface de la lagune</b>	5 794 m <sup>2</sup>
<b>Structure physique</b>	Pas de structures particulières, un peu remembrées
<b>Berges</b>	Peu ou pas d'espèces halophiles, larges interruptions de la végétation
<b>Enrichement</b>	Peu enrichée
<b>Tapis d'algues</b>	Peu ou pas présent

Aucun herbier n'est mentionné au sein de l'état initial de 2016, il n'y a donc visiblement pas d'évolution de l'occupation du sol.

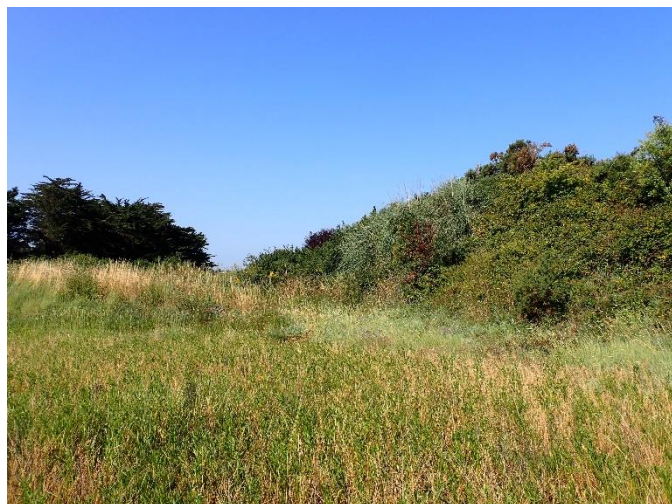
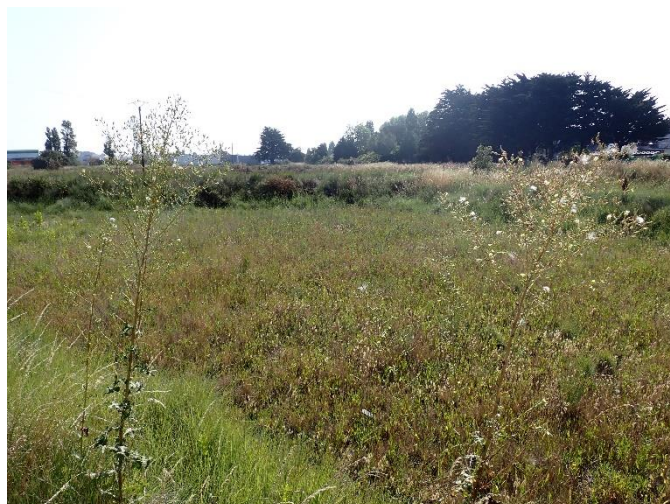
## Lagune 90

<b>Surface de la lagune</b>	6 049 m <sup>2</sup>
<b>Structure physique</b>	Diguette, îlots ou autres
<b>Berges</b>	Beaucoup d'espèces halophiles, plutôt pérennes, tout le long des berges
<b>Enfrichement</b>	Très enfrichée
<b>Tapis d'algues</b>	Absent

Les résultats de l'année 2021 ne montrent pas d'évolution de l'occupation du sol en comparaison avec l'état initial qui ne mentionnait pas la présence d'herbier au sein de la lagune.

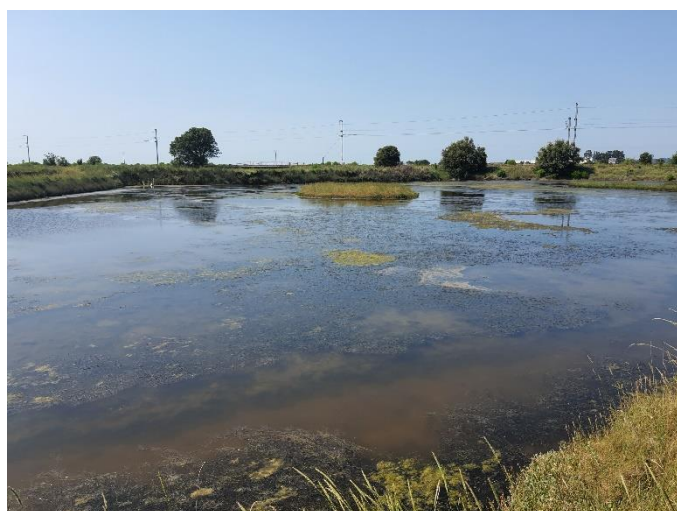
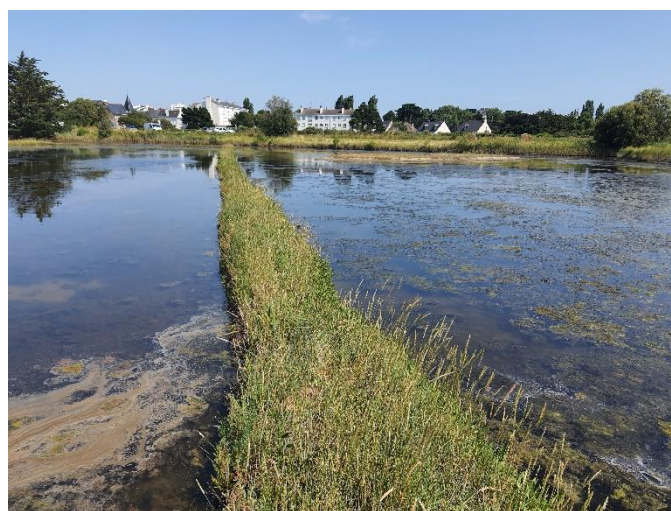
## Lagune 24

<i>Structure et fonctionnement de la lagune</i>	
<b>Surface de la lagune</b>	11 629 m <sup>2</sup>
<b>Typologie Corine Biotope</b>	11.41 : Groupement marin à <i>Ruppia maritima</i>
<b>Structure physique</b>	Ilots, structures hétérogènes.
<b>Berges</b>	Quelques espèces halophiles, pérennes et annuelles, avec interruption de la végétation
<b>Enrichissement</b>	Peu enrichie
<b>Tapis d'algues</b>	Recouvrement par endroits, par un tapis d'algues épais, vase réduite en dessous

L'état initial de 2016 met en évidence la présence d'une forte densité de Ruppie spiralée. Cette densité est toujours importante en 2021. L'herbier au sein de la lagune semble donc stable dans le temps. L'eutrophisation semble en revanche s'installer de nouveau, celle-ci était marquée en 2016 mais une absence notable d'algues de type Ulve avait été constatée en 2020.

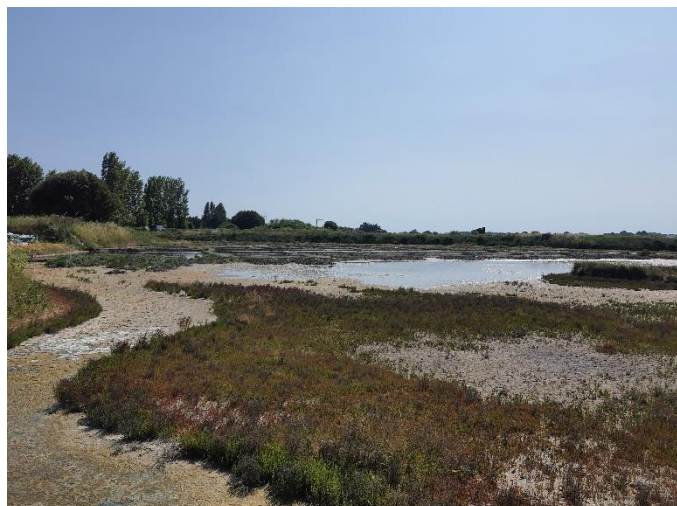
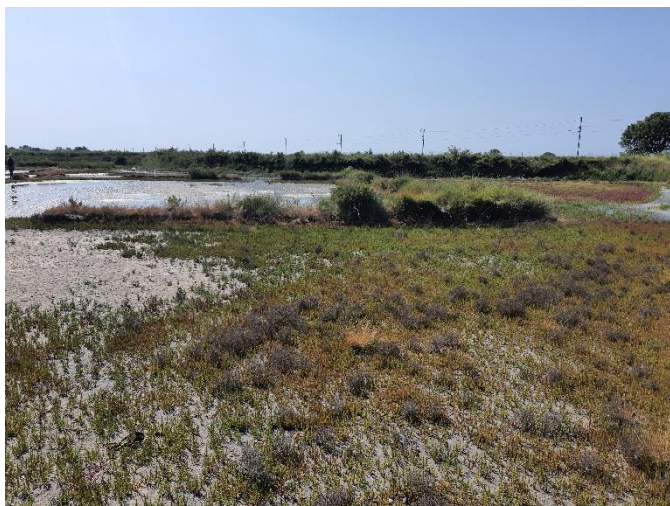
## Lagune 25

<i>Structure et fonctionnement de la lagune</i>	
<b>Surface de la lagune</b>	9 072 m <sup>2</sup>
<b>Typologie Corine Biotope</b>	21.1 : Eaux saumâtres ou salées sans végétation
<b>Structure physique</b>	Diguette, ancienne claire
<b>Berges</b>	Peu ou pas d'espèces halophiles, larges interruptions de la végétation
<b>Enfrichement</b>	Très enfriché : recouvrement majoritaire d'halophytes pérennes
<b>Tapis d'algues</b>	Recouvrement majoritaire d'un tapis d'algues épais, vase réduite

L'état initial de 2016 met en évidence la présence d'un herbier dense de Ruppie. Les résultats de 2020 montrent un niveau d'eutrophisation très élevé et une diminution *a priori* du recouvrement de la densité d'herbier à Ruppie spiralée. Le passage de 2021 confirme la dégradation du milieu avec une importante eutrophisation et la disparition de l'herbier à Ruppie.

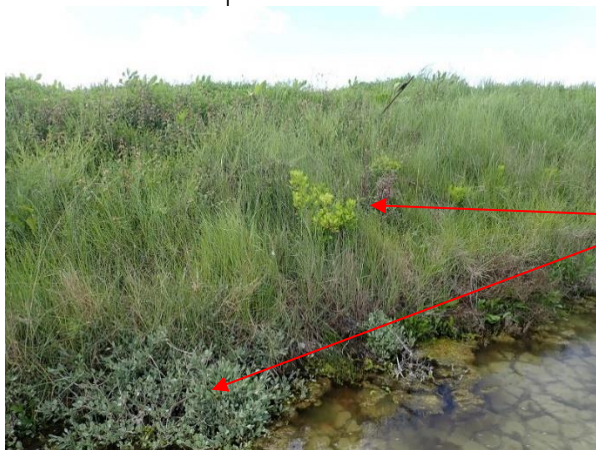
- La présence **d'espèces exotiques envahissantes** sur les berges avec 51 lagunes présentant quelques individus sur les berges et 5 lagunes présentant une colonisation des berges généralisée. La poursuite du suivi lors des années ultérieures permettra d'évaluer l'efficacité des travaux visant à lutter contre ces espèces végétales invasives et d'anticiper d'éventuelles recolonisations généralisées des berges ;

*Pied de Baccharis (centre) et communautés halophiles (en bas à gauche).*
